**PARTICULARITĂȚI ÎN RESTAURAREA  
UNUI OBIECT ETNOGRAFIC NUMIT MEREDEU  
DIN COLECȚIA MUZEULUI ETNOGRAFIC AL MOLDOVEI  
IAȘI**

IOAN POP

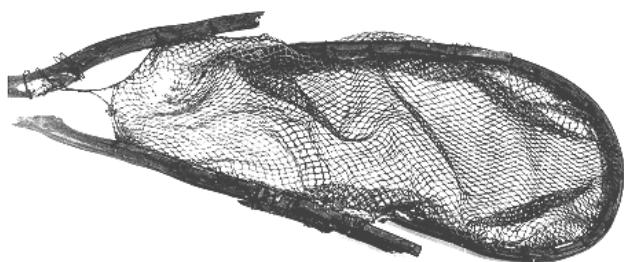
Fig. 1. Imagine parțială a obiectului (înainte de restaurare; zonele intens afectate de diverse degradări)

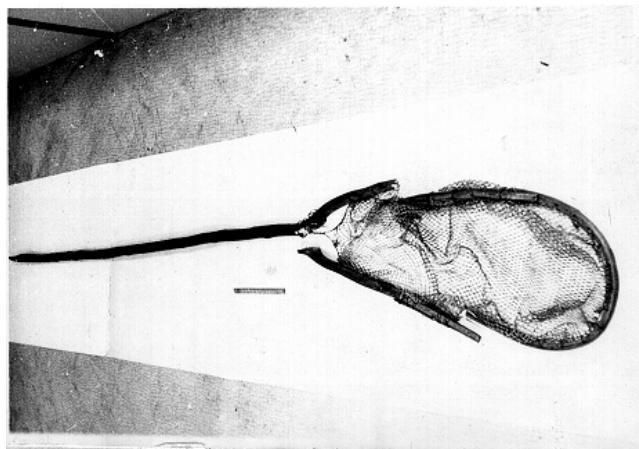
Fig. 2. Imagine de ansamblu înainte de restaurare

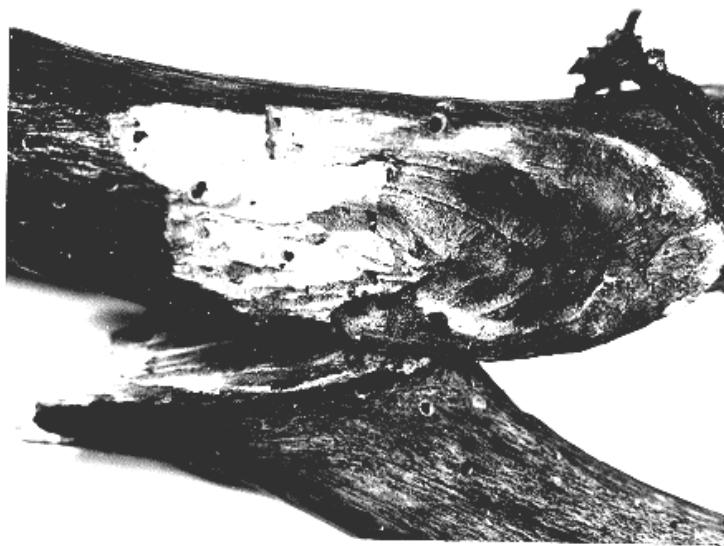
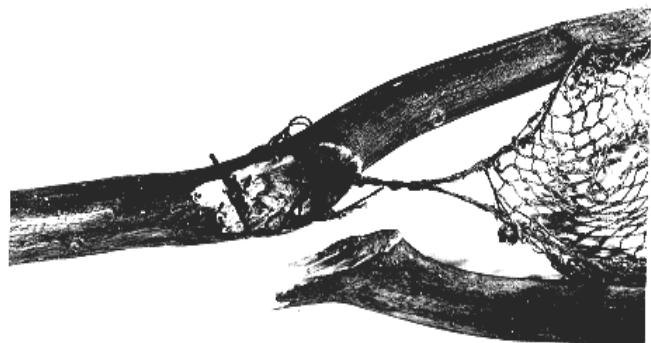
Fig. 3. Detalii înainte de restaurare (fractură completă la "furcă")

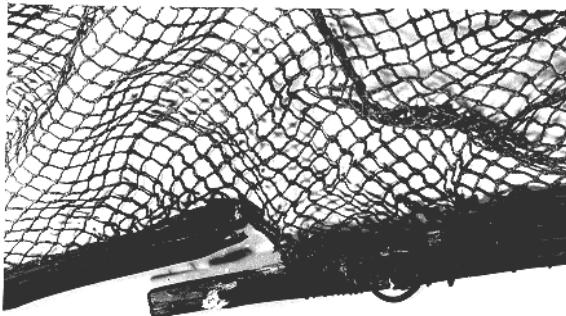
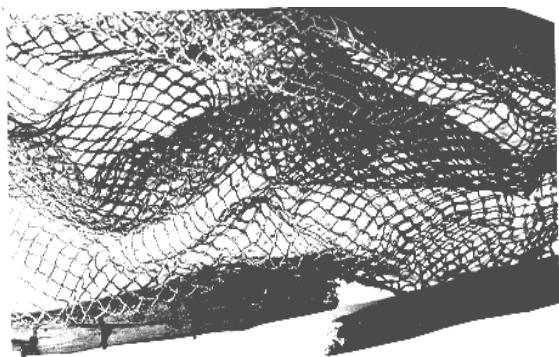
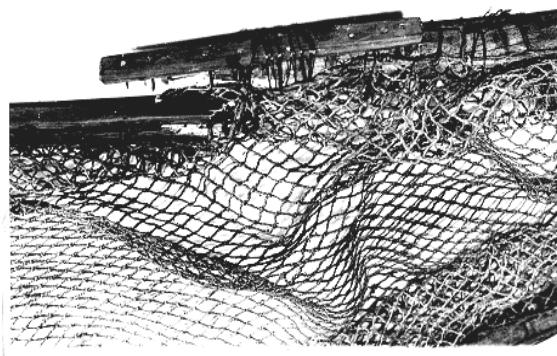
Fig. 4. Detalii în punctele fracturate de la "furcă" și semicerc

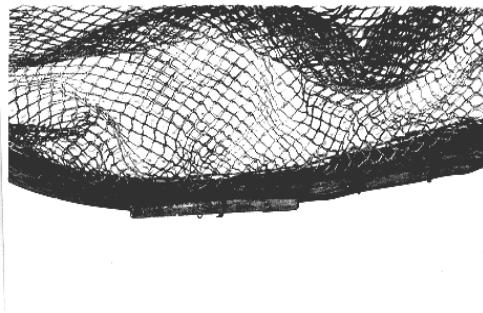
Fig. 5. Zona de intervenție anterioară, neadecvată

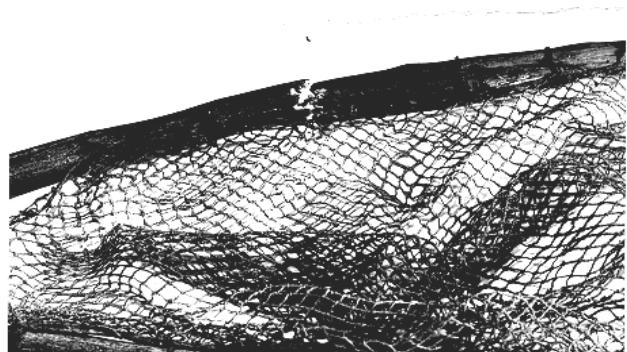
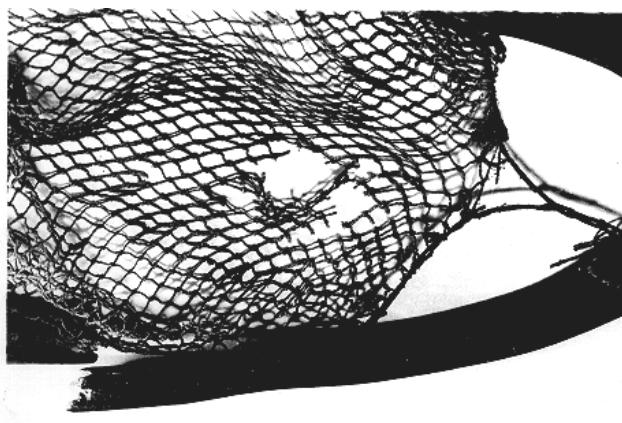
Fig. 6. Detalii din punctele fracturate de la "furcă" și semicerc

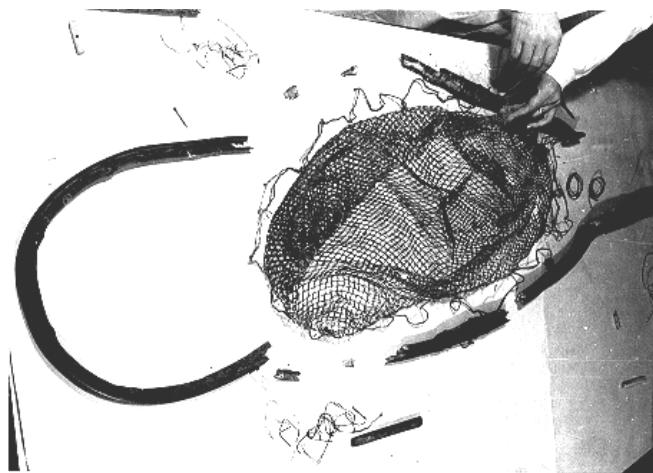
Fig. 8. Aspect privind demontarea plasei și înlăturarea unor adaosuri și obiecte străine (plăcuțe de lemn fixate în cuie, sfoară, sîrmă etc.) folosite pentru repararea meredeului în mai multe rînduri

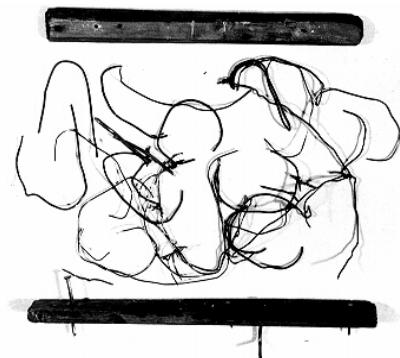
Fig. 11. Elementele rezultate din intervențiile anterioare, majoritatea necorespunzătoare (diverse operații de reparare empirică în afara tehnicii în care a fost confectionat meredeul)

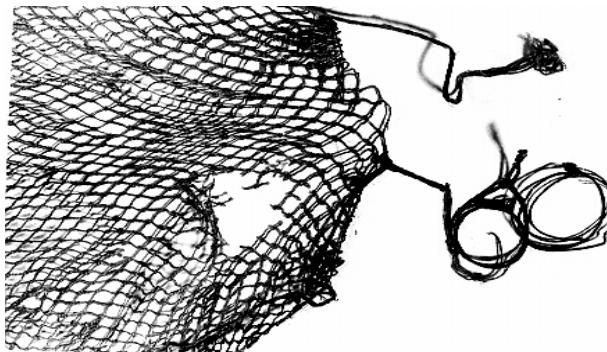
Fig. 12. Detaliu la "plasă" înainte de restaurare

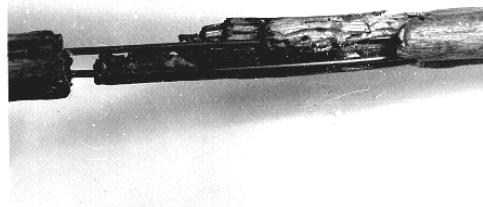
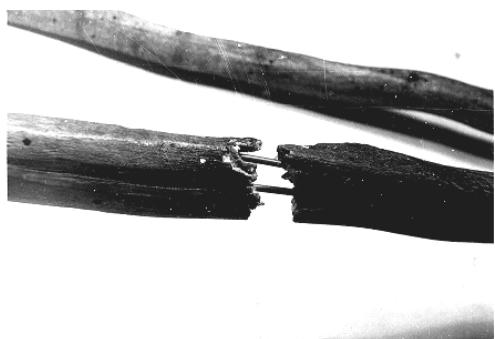
Fig. 13.a. Detalii din timpul restaurării; tije și știfturi din metal inoxidabil folosite pentru reconstituirea zonelor fracturate cu pierderi de material lemnos

Fig. 13.b. Detalii din timpul restaurării; tije și știfturi din metal inoxidabil folosite pentru reconstituirea zonelor fracturate cu pierderi de material lemnos

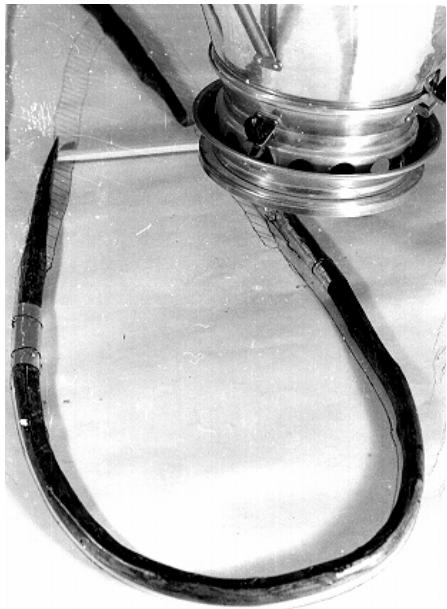
Fig. 14. Impregnare și completări cu rășini sintetice,  
folosindu-se lampă cu lumină infraroșie

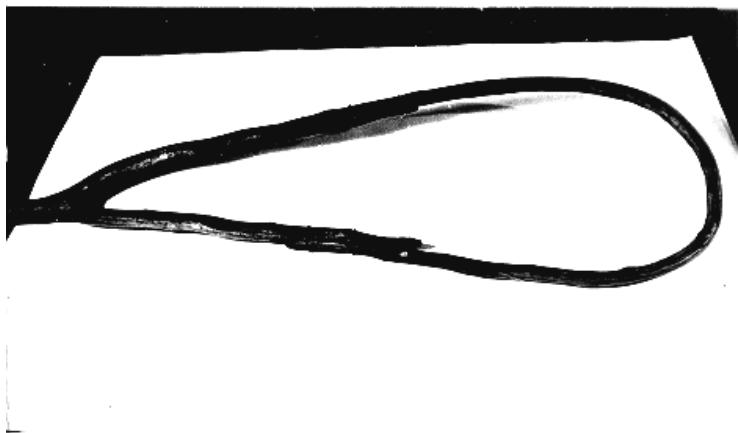
Fig. 15. "Furca" și "semicercul" meredeului după reconstituire și  
reasamblare "în ochiuri" de sîrmă

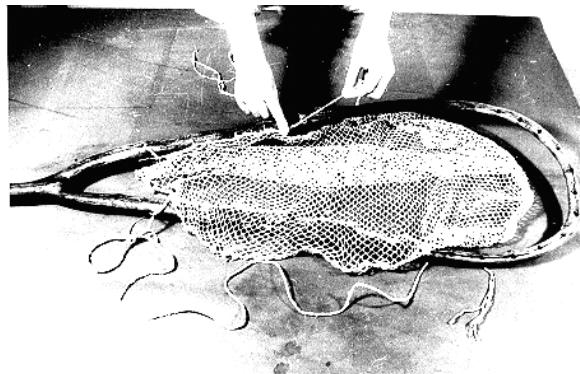
Fig. 16. Aspect din timpul remontării plasei (restaurate) în tehnica originală

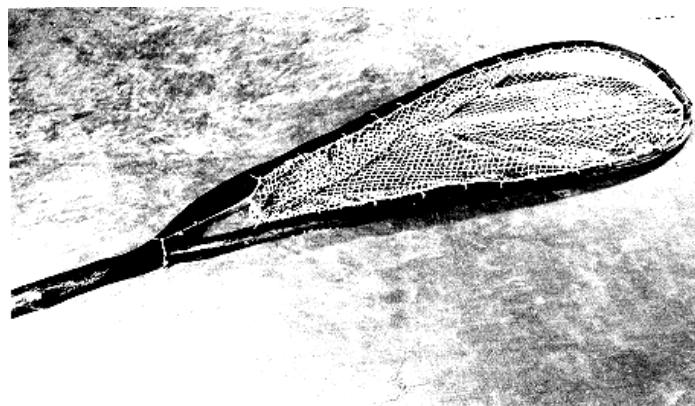
Fig. 17. Imaginea (parțială) a meredeului după restaurare
