**PALATUL CULTURII DIN IAȘI.
ISTORIE, ARHEOLOGIE ȘI RESTAURARE**
**Observații de parament și rezultate ale cercetărilor arheologice
preventive efectuate la edificiul Palatului Culturii din Iași în
etapa octombrie 2008-ianuarie 2009***

Voica Maria PUȘCAȘU¹

Observații de parament

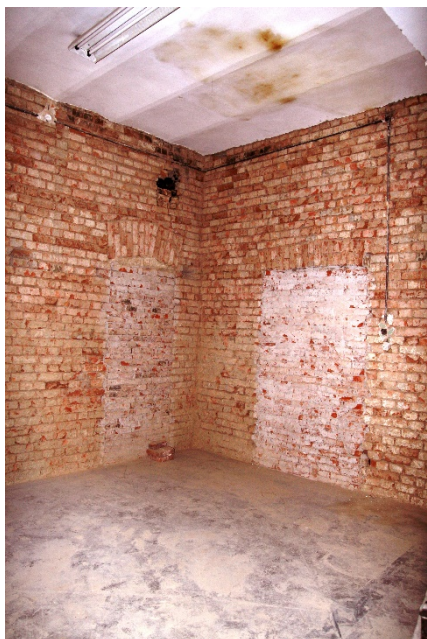
În cuprinsul nivelelor subterane se constată modificări ale unor goluri inițiale prin obturarea lor cu zidărie și, apoi, prin reamplasarea lor (Fig. 3)⁹, fapt ce dovedește schimbarea traseelor de circulație în anumite zone. O mențiune specială merită prezența unor mari arcuri de descărcare ținând de concepția inițială a structurii clădirii, unele umplute și ele cu zidărie, altele păstrate în forma lor de la început (Fig. 4).

Fig. 3. Mutarea unor goluri de acces

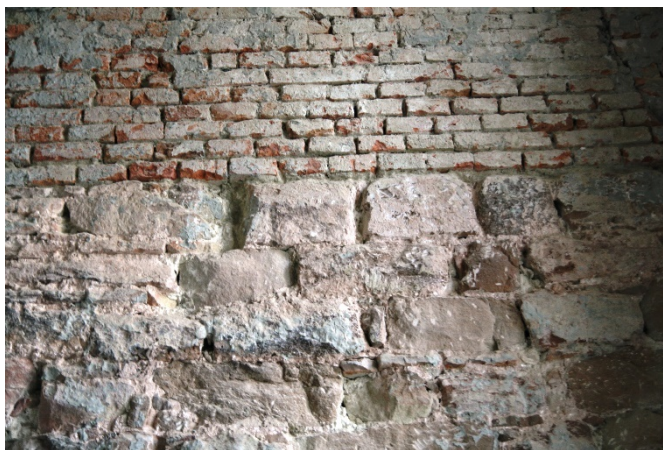
Vechele zidării de piatră au fost demantelate și ajustate în așa fel încât ele să formeze – de-a lungul lor – suprafețe relativ orizontale pe distanțe variabile (de la 50-100 cm la 2-3 m). Pe suprafețele astfel create au fost „așezate” asizele zidăriei de cărămidă (de format 28x13x7,5 cm) ale edificiului actual (Fig. 10, 11). Mai trebuie specificat faptul că acest sistem de „așezare” nu a implicat în nici un fel vreo încercare de țesere între cele două tipuri de zidărie, total diferite din punct de vedere al materialului de construcție folosit și – deci – total diferite din punct de vedere al rezistenței lor.

Fig. 10. Sistemul de „așezare” a zidurilor actualului edificiu peste vestigiile păstrate din Palatul Ocârmuirii

Constatările de mai sus, precum și cumulum de observații pe care ele le generează, denotă că cel puțin pentru zonele unde mari porțiuni din elevațiile Palatului Ocârmuirii au fost integrate structurii edificiului actual, au fost folosite, inevitabil, și fundațiile corespunzătoare vechilor ziduri. Și mai înseamnă – fapt de mare importanță – credem noi – că fundațiile actualului Palat al Culturii nu sunt realizate în mod unitar și că – drept consecință directă – ele nu pot reacționa în mod unitar: situație cu implicații semnificative în statica întregului edificiu și care impune serioase sondaje de verificare și luarea măsurilor de consolidare corespunzătoare.

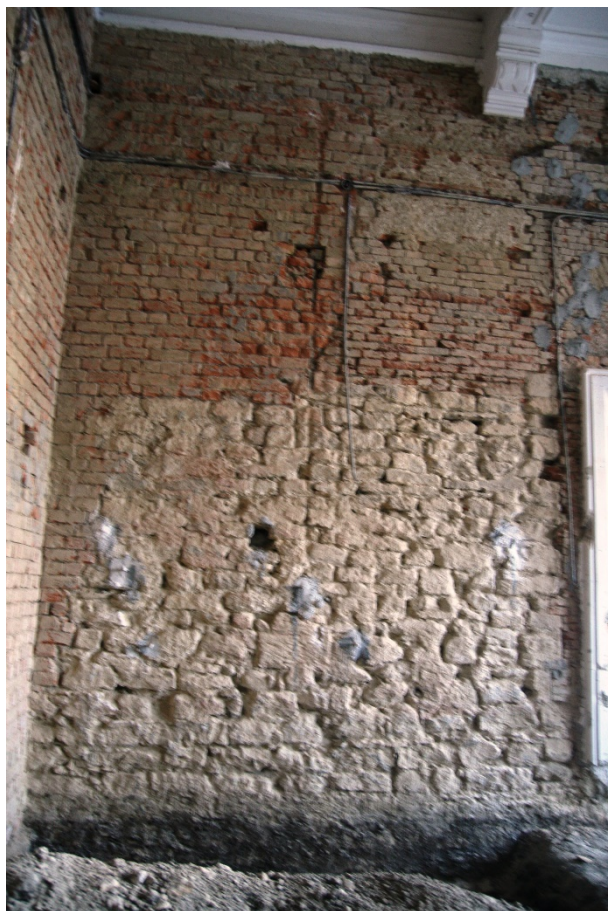
Fig. 11. Sistemul de „așezare” a zidurilor actualului edificiu peste vestigiile păstrate din Palatul Ocârmuirii

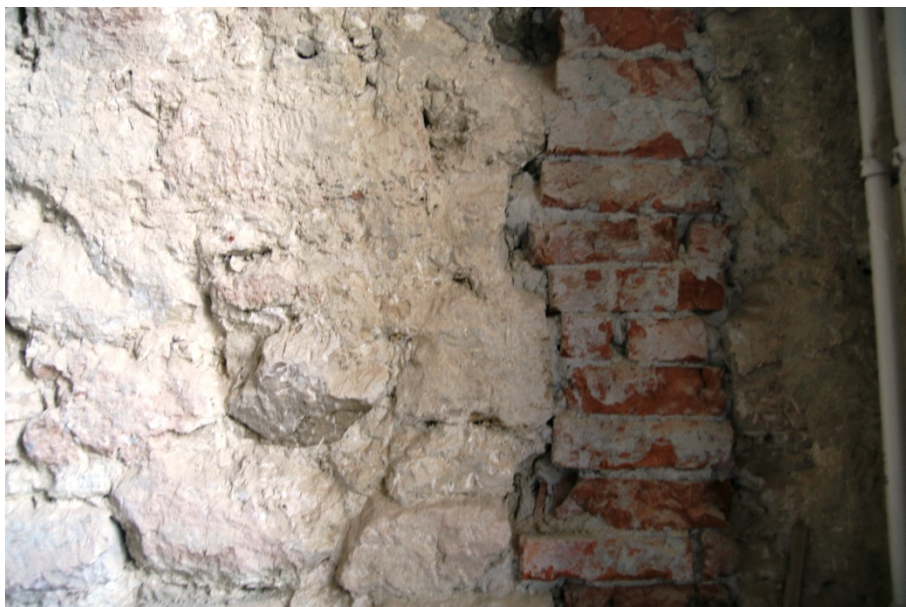
Mai grave apar cazurile – numeroase, de altfel – în care au avut loc „alipiri” verticale. Îndeobște atunci este curentă folosirea sistemul *în ștrepi*¹¹, inexistent la zidăriile văzute până acum la Palatul Culturii unde s-a optat pentru alăturarea – pur și simplu – a zidului nou din cărămidă de zidul vechi de piatră (Fig. 12, 13).

Fig. 12. Sistemul de alăturare a zidăriei de cărămidă la zidurile preexistente de piatră

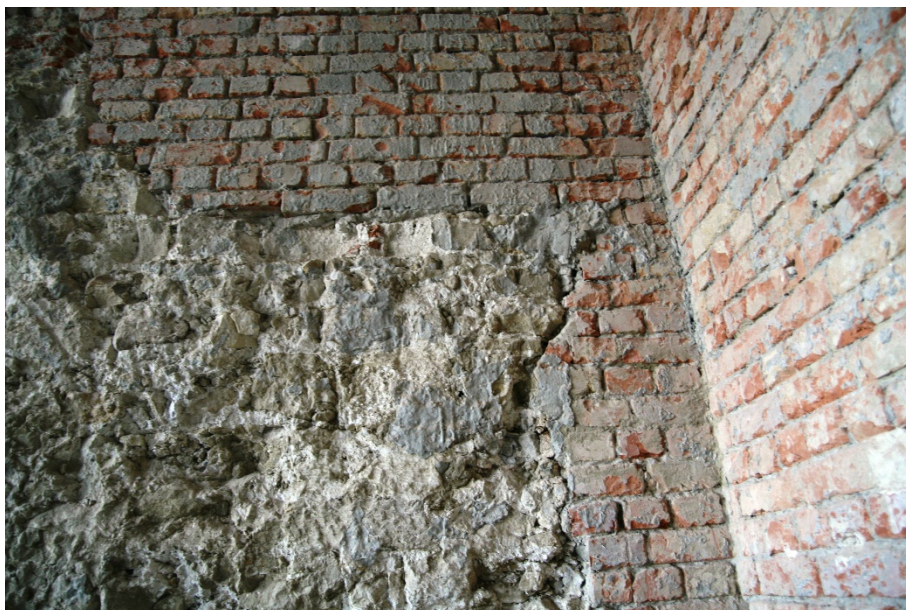
Fig. 13. Sistemul de alăturare a zidăriei de cărămidă la zidurile preexistente de piatră

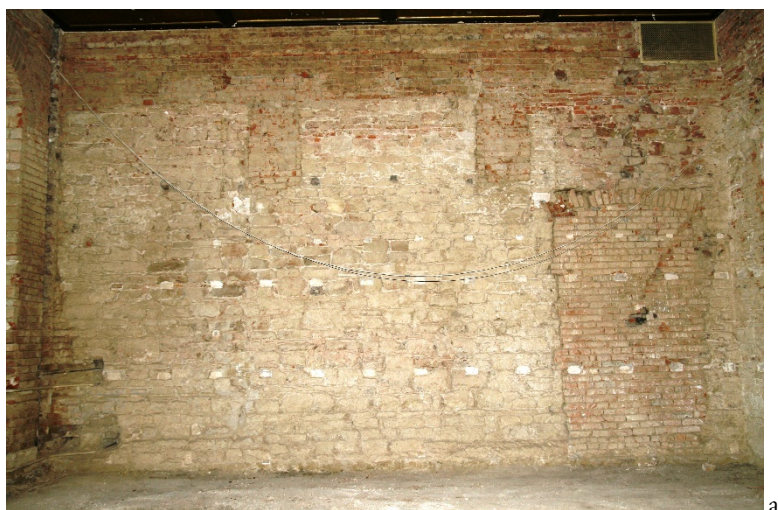
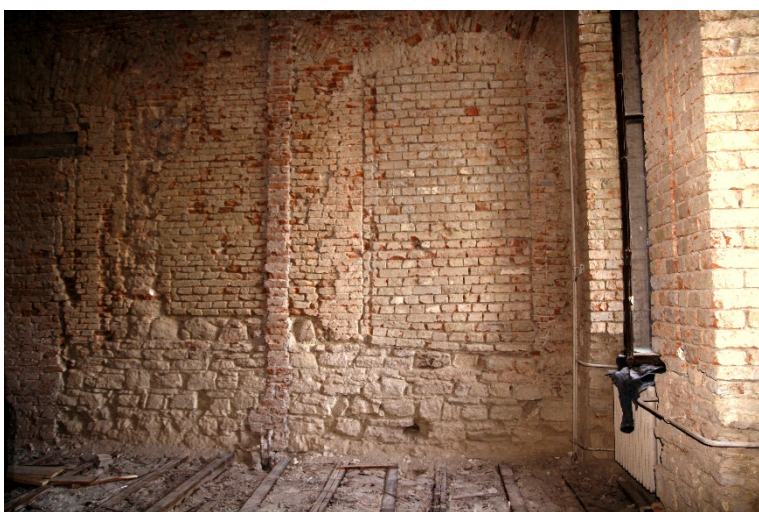
Fig. 14 (a, b). Exemple de umplere a unor goluri cu materiale foarte diverse: fragmente de piatră și fragmente din cărămizi de format diferit

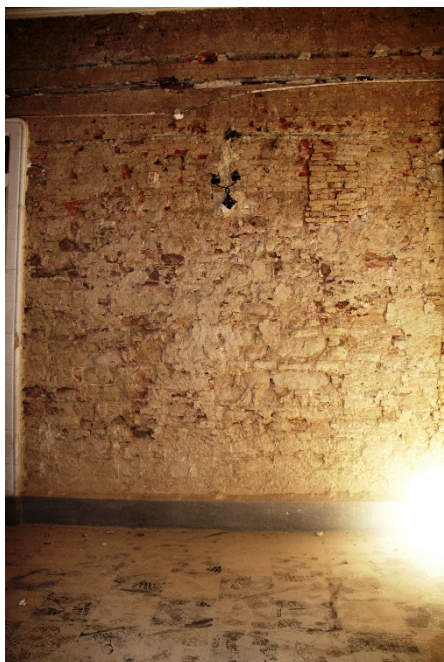
Fig. 15. Exemple de umplere a unor goluri cu materiale foarte diverse: fragmente de piatră și fragmente din cărămizi de format diferit

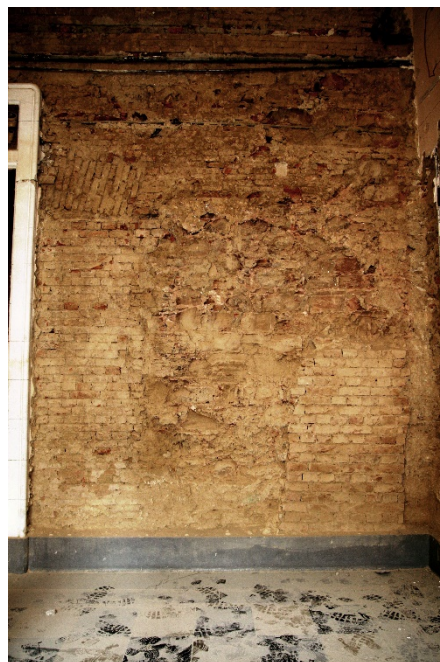
Fig. 16. Exemple de umplere a unor goluri cu materiale foarte diverse: fragmente de piatră și fragmente din cărămizi de format diferit

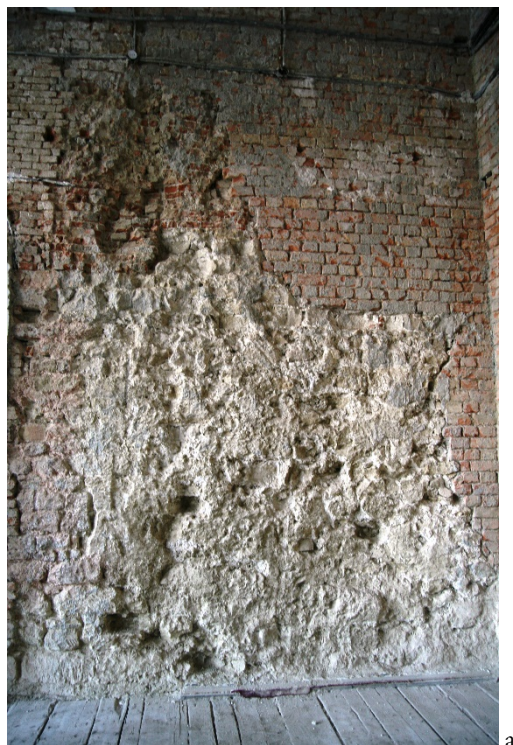
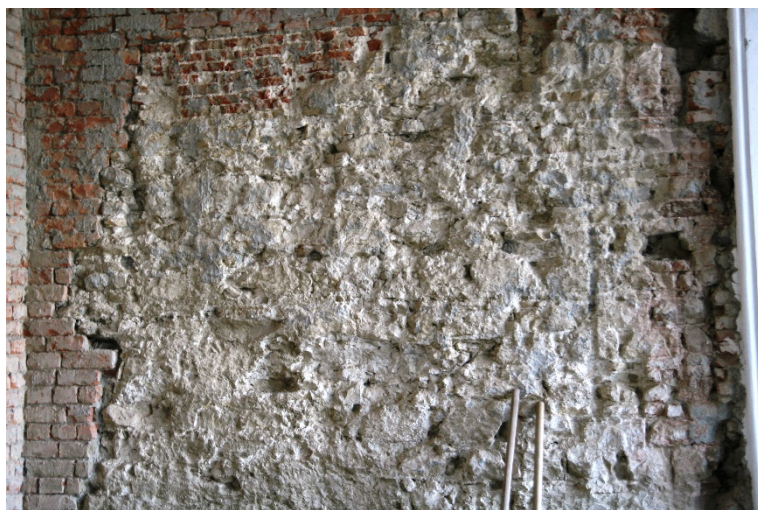
Fig. 21. Zonele pereților de est (a) și de vest (b) ai încăperii P. 88, unde grosimea zidurilor de piatră a fost diminuată prin spargere

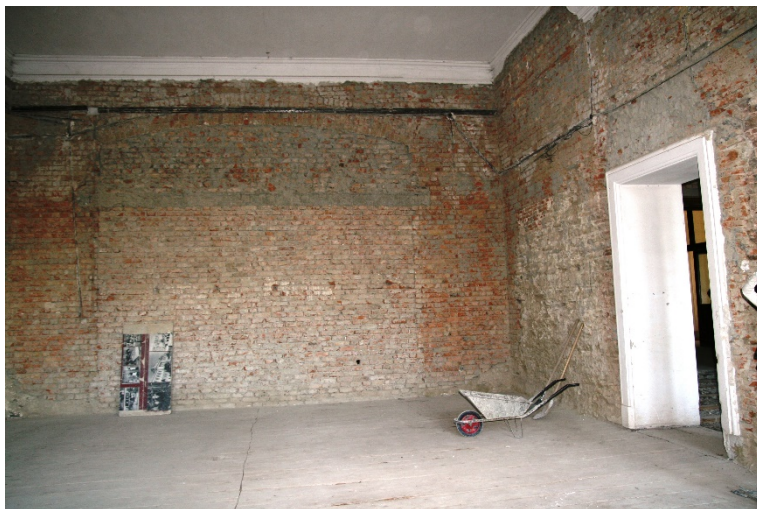
Fig. 23. Sistemul de umplere a mării arcade din încăperea P. 88

Zidurile de recompartimentare nu aveau nici un fel de funcție de susținere și atâta vreme cât prezența lor se constată numai la nivelul parterului, situația nu ar trebui să creeze dificultăți. Problemele apar atunci când astfel de zidării sunt luate drept ziduri de sprijin pentru recompartimentări la nivelele superioare sau atunci când la nivelele imediat anterior amintite se fac recompartimentări care nu au elemente de sprijin la parter.

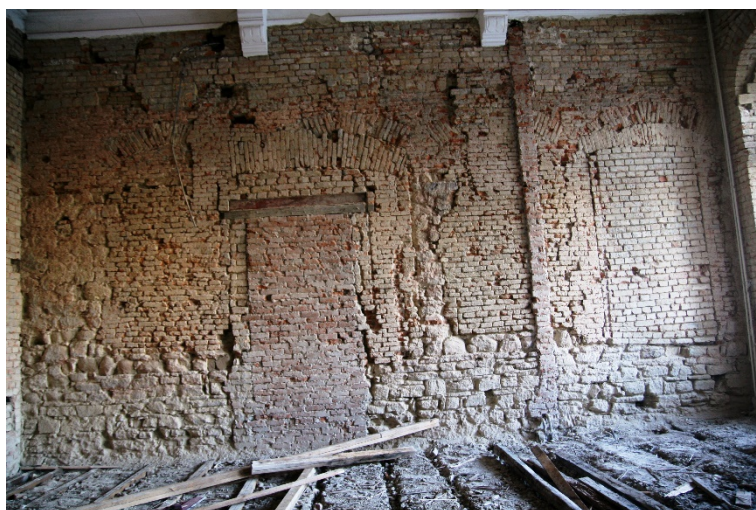
Cu prilejul execuției aceluiași lucrări de decapare a tencuielilor s-a văzut că uneori modificarea compartimentărilor a condus la schimbarea traseului de circulație interioară și, implicit, la umpleri ale golurilor devenite inutile și – respectiv, deschideri de goluri noi. În ambele situații, aceste operații au folosit metode de lucru discutabile: umpluturi nefestuite prin forța împrejurărilor sau introducerea unor buiandrugii de lemn (Fig. 24, 25).

Fig. 24. Felul în care au fost umplute golurile la a căror folosire s-a renunțat

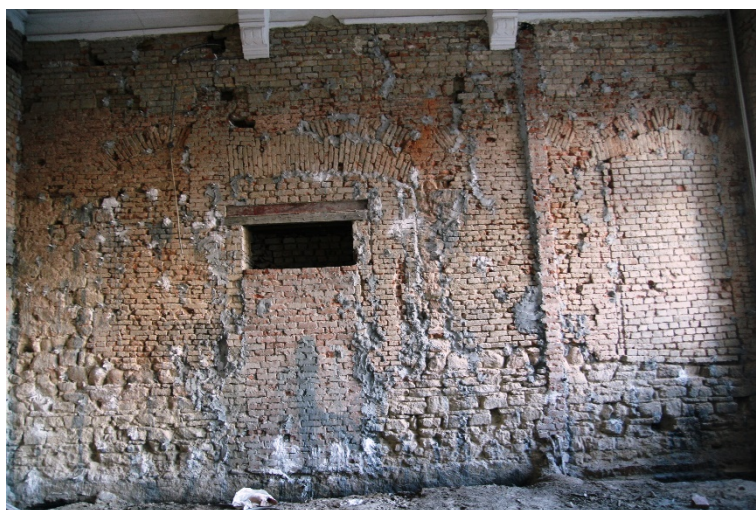
Fig. 25. Utilizarea buiandrugilor de lemn în umplerea unor goluri

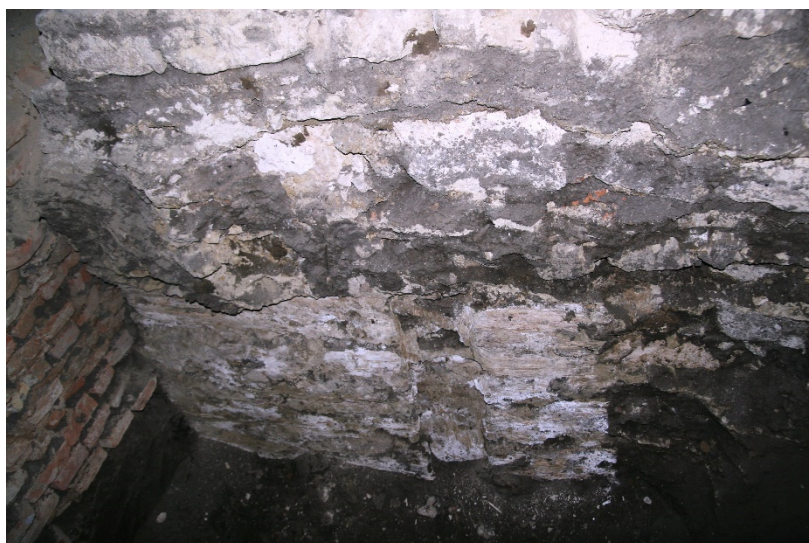
amintite, zidul este permanent „întovărășit” de canalul acoperit de o placă de beton armat amenajat pentru montarea circuitelor termice (Fig. 26). Este de la sine înțeles că în locurile unde traseul acestui canal au intersectat zidăria anterior existentă, acestea din urmă au fost sparte fără nici un menajament (Fig. 27).

Fig. 27. Traseul canalului instalației termice care sparge zidăria de piatră anterior existentă

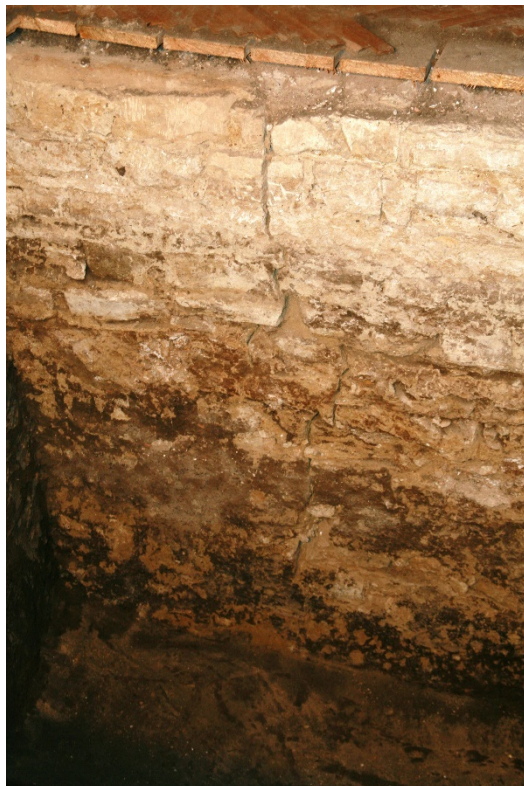
actual imediat de sub fosta pardoseală de parchet (Fig. 41). De menționat faptul că atât zidăria de cărămidă cât și zidăria de piatră erau străbătute vertical de o fisură vizibilă. Zidăria de piatră a Palatului Ocârmuirii întoarce spre est în unghi drept cu un alt fost zid de compartimentare, Z.04, amputat și el la aceeași cotă cu primul, fără să mai fi fost folosit de clădirea actuală.

Fig. 41. Secțiunea S.03/2009, structura zidului vestic al încăperii P. 69
