## RESTAURAREA UNEI TĂVI DE EPOCĂ DE LA MUZEUL UNIRII DIN IAȘI

ION CRISTEA

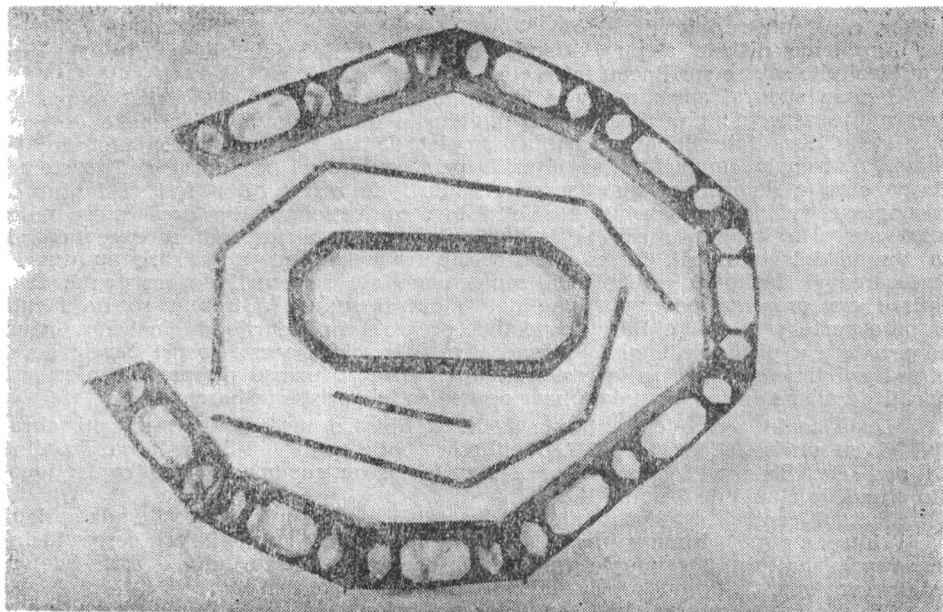
Fig. 2

Problemele dificile a pus și sudarea încheieturilor lateralelor (fig. 2), care erau dezlipite sau se sprijineau între ele.

Pentru sudura, aproximativ a 55 cm liniari, a trebuit să se țină seama de mai multe aspecte: grosimea tablei, unghiurile de înclinație din zonele de contact etc. Cîteva laterale aveau tabla complet distrusă în apropierea pietrelor în romb. A trebuit completată și întărită prin sudură și structura de rezistență. Cauza care a determinat distrugerea structurii de rezistență a fost și faptul că bara respectivă, cu dimensiunile sale a fost confecționată din două piese unite între ele prin batere la cald și sudură. Sudura nu a fost corect executată și, în timpul întrebuintării, între cele două bare au apărut forțe care au dus la forfecarea și dezlipirea celor două componente ale structurii de rezistență. Dezlipirea era prezentă pe o porțiune de 65 cm și sudura a trebuit să fie făcută și pe o parte și pe alta. Bara respectivă prezenta în locurile de încheiere găuri de prindere a picioarelor și a întregii tăvi și exact în aceste locuri barele deveniseră subdimensionate. În această situație, au fost prinse pe partea inferioară bucăți de alamă în unghi, sudate, mărindu-se astfel rezistența barei.

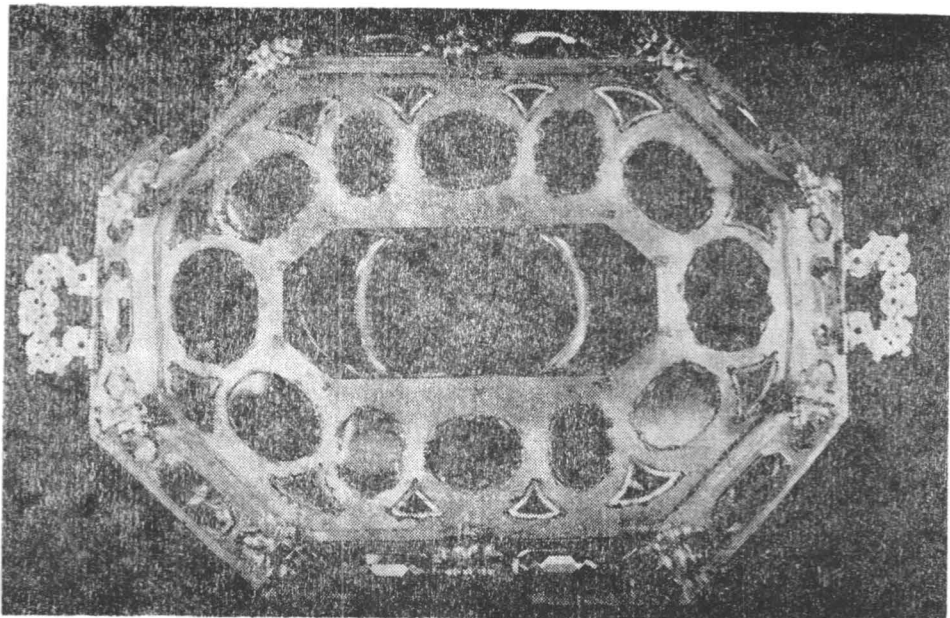
Fig. 1

Tava are formă de octagon, cu laturi diferite avînd diametrul la bază de 43 cm, iar la nivelul superior ajunge cu miner la 60 cm. Tava este prevăzută cu 10 piciorușe stilizate, turnate în bronz, din care unele lipsesc (fig. 1).
