COMPLEXUL ISTORIC AL FOSTEI MĂNĂSTIRI CAȘIN. REPERE ISTORICE ȘI ARHEOLOGICE

Costică ASĂVOAIE, Cosmin NIȚĂ

Observații făcute pe baza sondajelor geotehnice (2014)

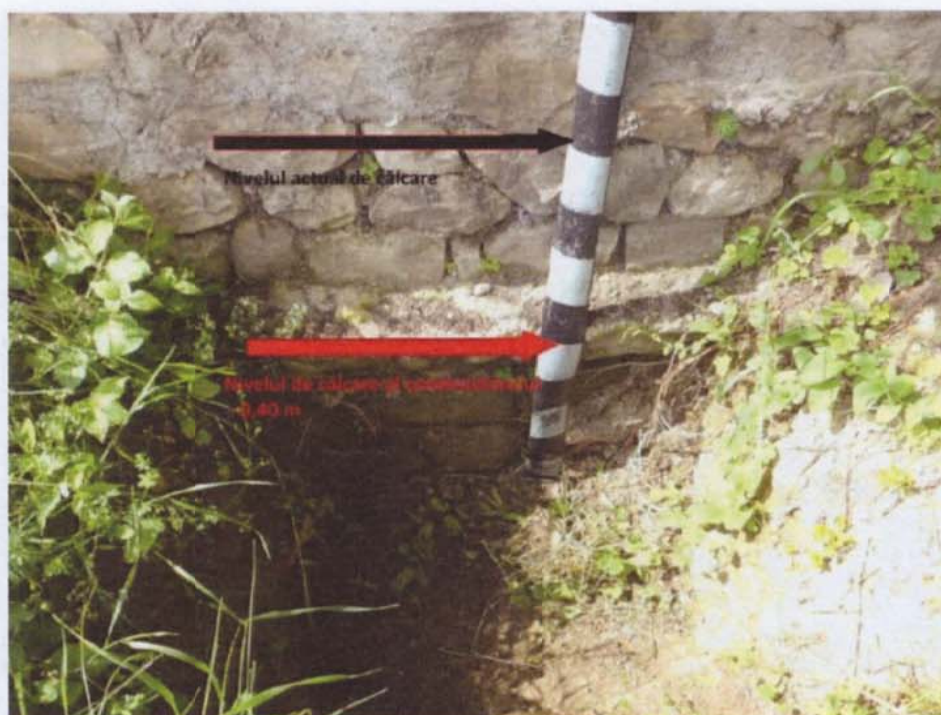
- Sondajul pe zidul de nord are o lățime de 1 m, lungime de 1.20 m și adâncimea de 1,10 m. Nivelul de călcare stabilit este la adâncimea de $-0,30 - 0,40$ m față de nivelul actual de călcare (**Fig. 5, 22**).
- Sondajul de la extremitatea de nord a zidului de vest are 0,80 m lățime, 1,20 m lungime și 1,10 m adâncime. Nivelul de călcare a fost stabilit la $-0,30$ m adâncime față de nivelul actual de călcare (**Fig. 6, 22**).

Fig. 5 – Zid incintă, latura de N (Sondaj 1).

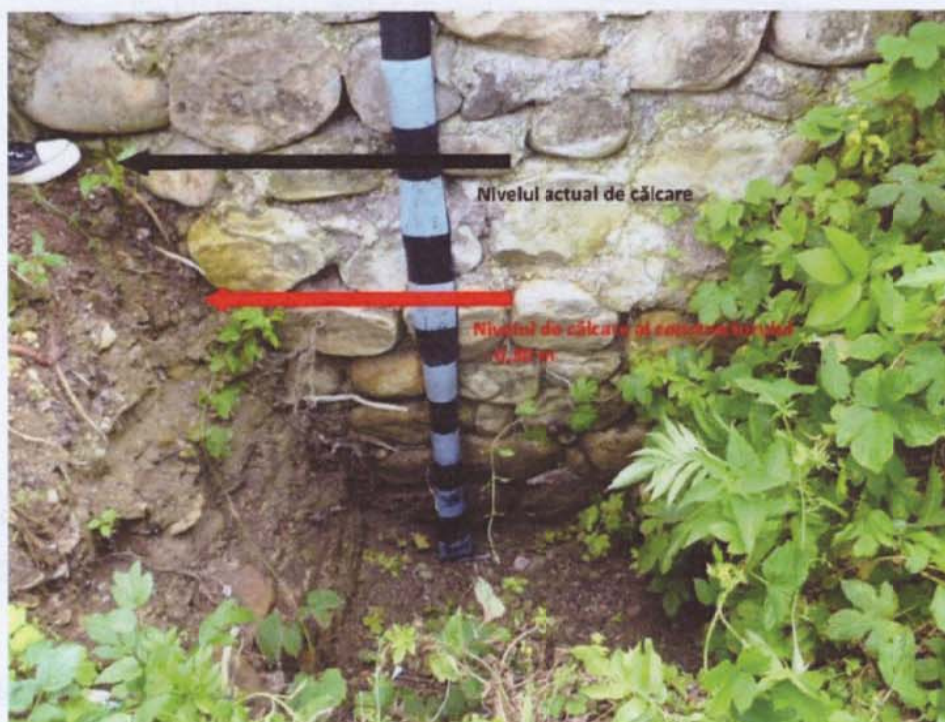
Fig. 6 – Zid incintă, latura de V-NV (Sondaj 2).

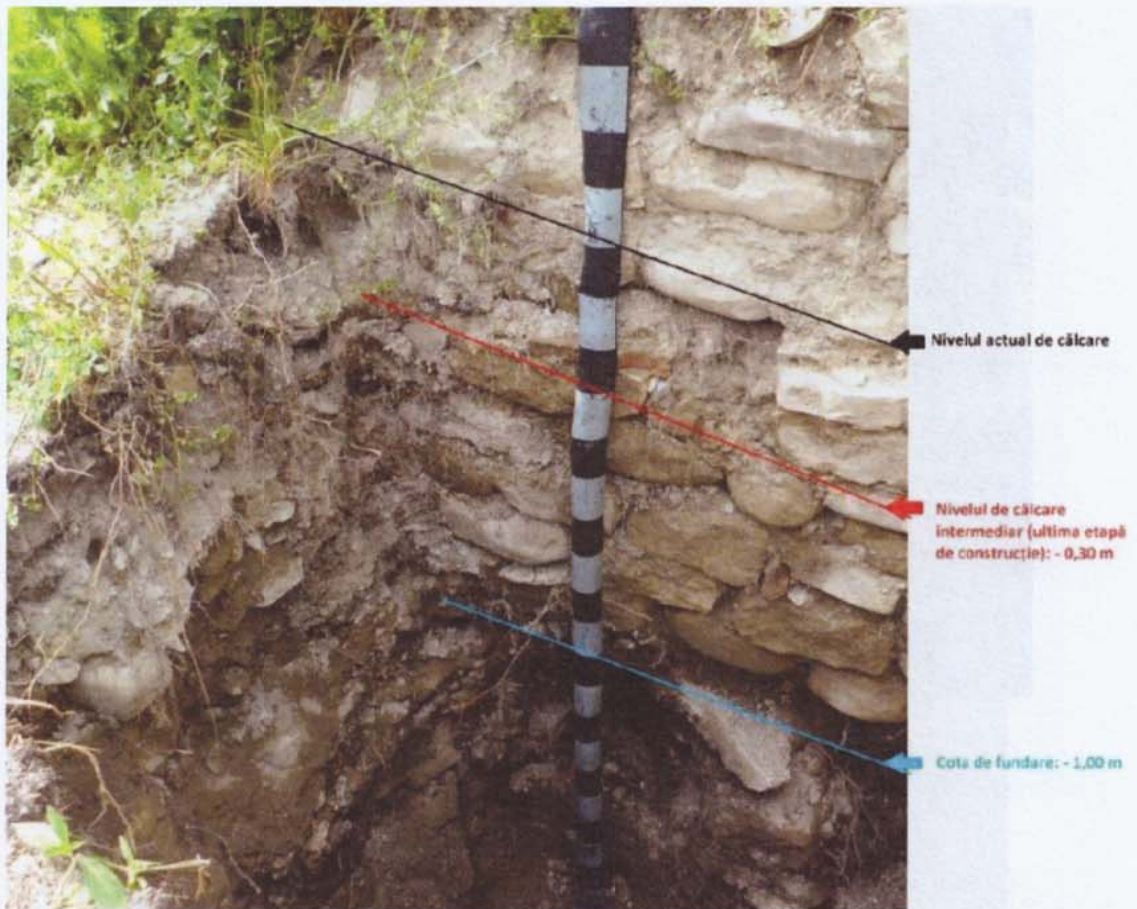
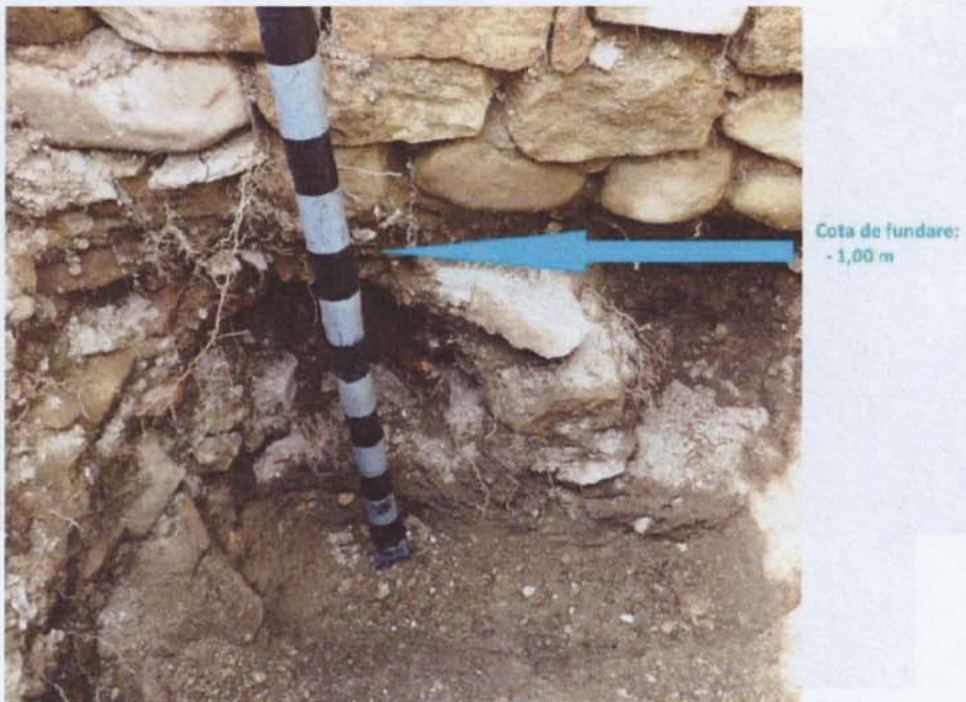
Sondajul este plasat în exteriorul clădirii, pe latura de S-E și are dimensiunile următoare: 1.50 m lungime, 1,20 m lățime și 1,90 m adâncime. Nivelul de călcare intermediar, cel al ultimilor constructori, este marcat în zidire cu cărămidă dar și în profil prin limita dintre pământul cenușiu și actualul strat vegetal și este situat la $-0,30$ m de nivelul actual de călcare iar cota de fundare este situată la -1.00 m față de nivelul de călcare actual (**Fig. 7**). Se poate observa că edificiul a fost construit pe alte construcții mai vechi iar materialul utilizat este refolosit. După cum se poate observa piatra și cărămida au fost scoase de la una sau mai multe construcții anterioare iar fundația nu a fost fixată în sol virgin ci pe umpluturi (**Fig. 8**). Umplutura este compusă din piatră brută de râu, piatră fasonată și cărămidă reutilizată cu urme de cel puțin două categorii de liant.

Un alt nivel de călcare, al constructorilor primului edificiu, este greu de reperat și urmează a fi stabilit la etapa de săpătură arheologică preventivă sau supraveghere a lucrărilor de subzidire și cămășuire. Aceste operațiuni, menționate anterior, sunt necesare datorită pietrei de râu rulate și nefasonate care – se știe – nu fac priză bună în lianții utilizați anterior cimentului industrial, acesta fiind de slabă calitate și în cantități minimale și de asemenea, datorită fundării pe umpluturi.

Fig. 7 – Școala domnească (Sondaj 3).

Fig. 8 – Școala domnească (Sondaj 3), detaliu

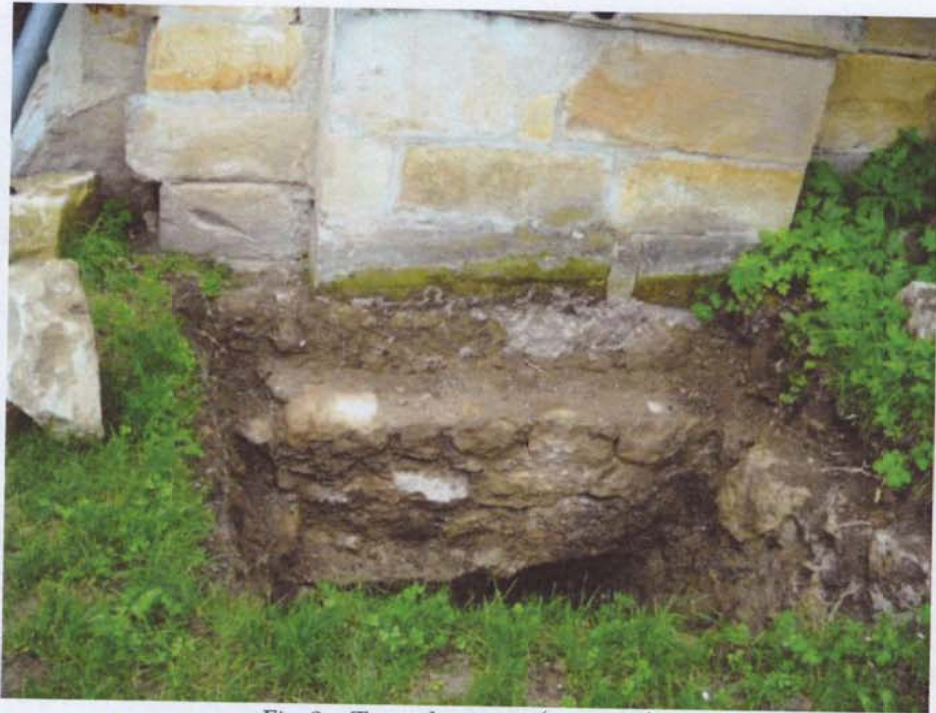
3. Turnul Clopotniță (T1). Sondajul s-a executat pe latura de S a turnului în dreptul pilonului angajat din jumătatea de S, în interiorul incintei (**Fig. 9, 22**) și are următoarele dimensiuni: 2.00×2.00 m și 1.80 m adâncime.

După forma fundațiilor, decroșate în profil, se consideră că cei care au construit au luat ca reper pentru înălțarea elevației „reverul” superior al fundației și nu partea consistentă (miezul) care se menține pe adâncimea fundației. Prin urmare, partea exterioară a zidului (fațada) are o temelie incertă, ceea ce presupune prevederea lucrărilor de subzidire. Suprafața de călcare a constructorilor era denivelată și se află la partea inferioară a pietrelor de talie mare.

Fundația turnată în cofrag natural nu a putut fi săpată până sub talpă, din cauza riscurilor majore. A putut fi relevat faptul că este constituită din bolovani de râu legați cu mortar de proastă calitate, friabil. Riscurile constau în fisurarea elevației sau tasarea cel puțin a paramentului în caz de seism. Adâncimea controlată este de 0,60 m.

Fig. 9 – Turn-clopotniță (Sondaj 4).

Retragerea în fundație a condus la o eroare care impune subzidire și se poate considera: viciu în construcție, schimbarea meșterilor sau ignoranță.

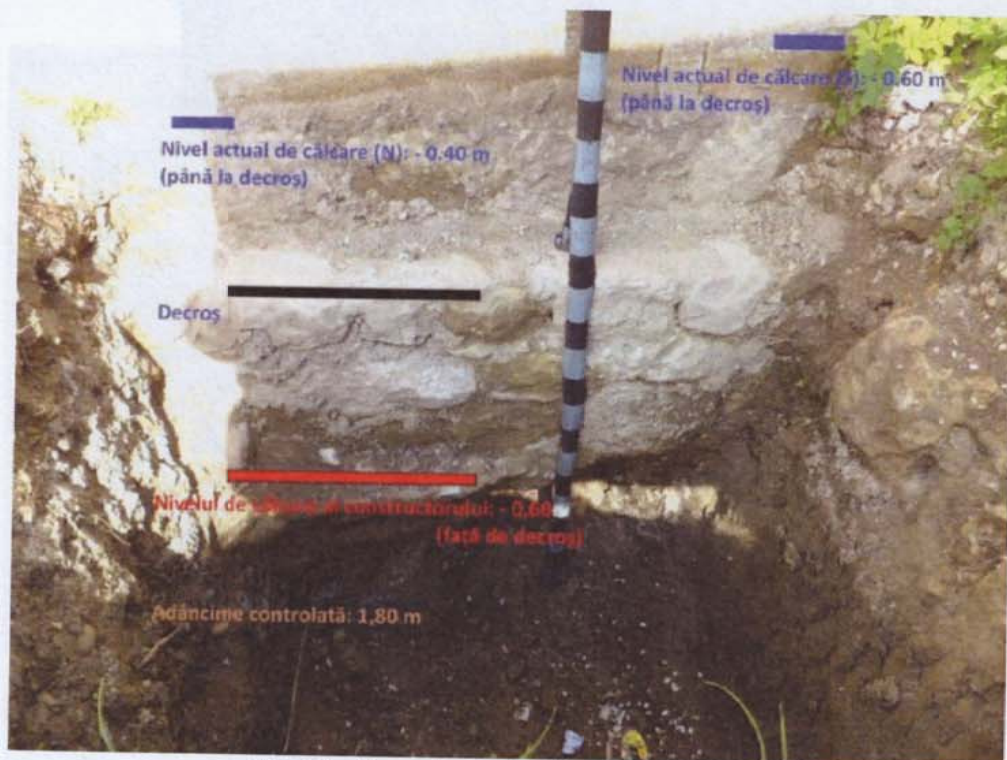
- Sol supraînălțat: 0,40 m în partea de nord a zidului și 0,60 m pe partea de sud;
- Trei asize din piatră fasonată, în vederea nivelării fundației turnate: 0,60 m;
- Nivelul anterior de călcare: 1,00 m (N) și 1,20 m (S)
- Fundație turnată în cofrag natural: adâncimea controlată este de 0,60 m.
- Decroșul maxim dintre miezul fundației în retragere și buza fundației: 0,20 m (N) și 0,60 m (S).

Fig. 10 – Turn-clopotniță (Sondaj 4), detaliu

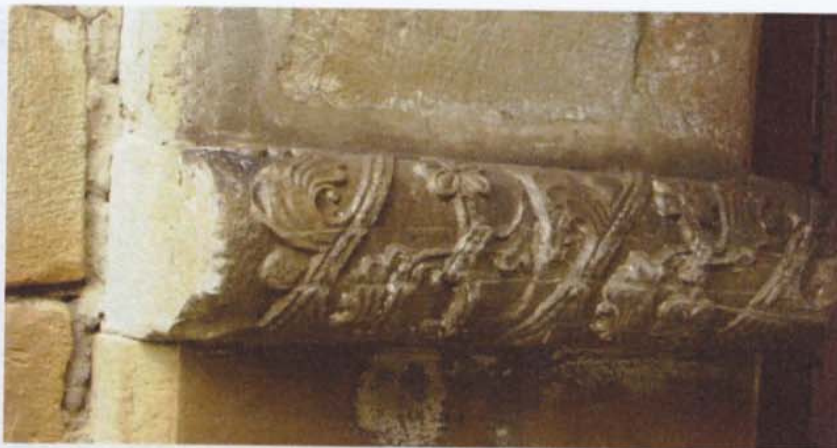
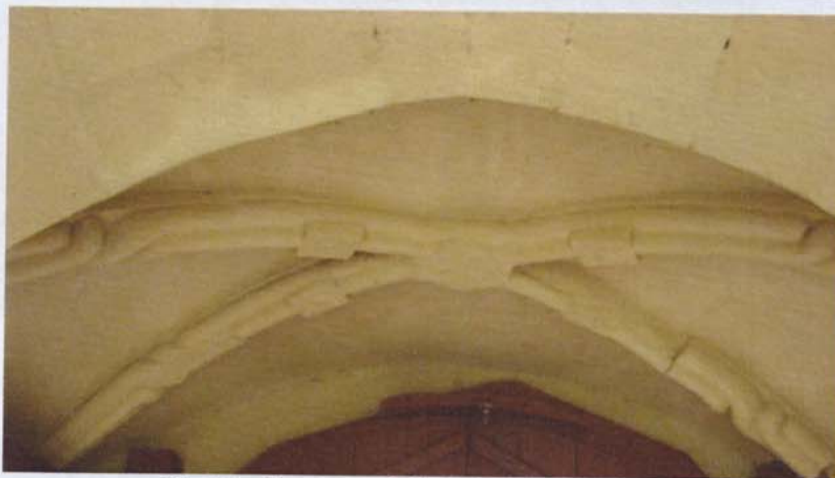
Fragmentele de brâu situate în exteriorul porții, la o înălțime de 1,48 - 1,75 m față de actualul nivel de călcare, este posibil să fi făcut parte din brâul primei biserici, cea a lui Gheorghe Ștefan²¹ (Fig. 11).

Fig. 11 – Fragmente de brâu, Turnul-clopotniță.

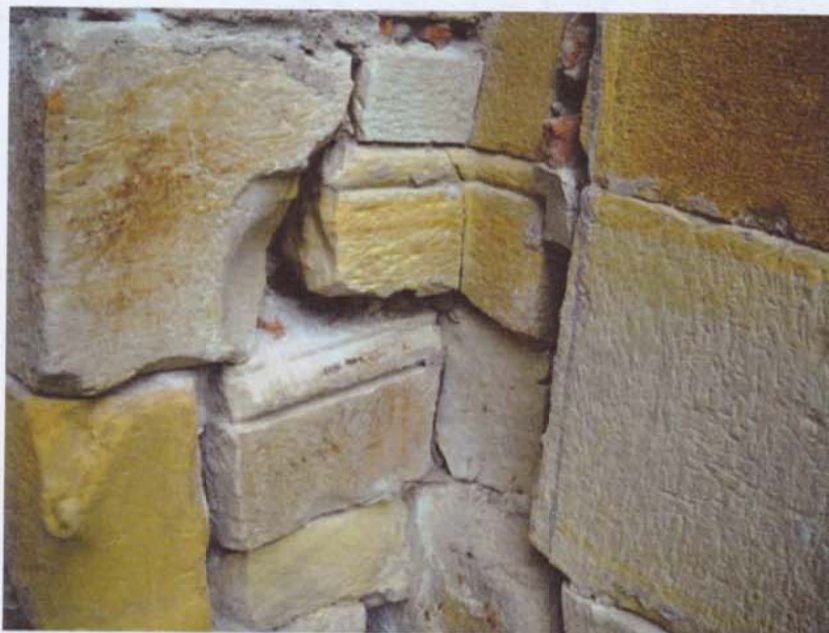
În colțul de NV la intrare, pe exterior, sunt inserate în asizele 2-3 ale paramentului, la înălțimea de 0,80-1,08 m și 1,16-1,35 m, două piese fasonate cu profilatură de soclu, provenind, foarte probabil, de la prima biserică (Gheorghe Ștefan) (Fig. 12). Cea de a doua piesă, din partea superioară, deși fisurată, arată ca o piesă de colț. Aceste au fost precizate mai sus. Cele două muluri, care încadrează arcada de la intrare pe paramentul exterior reprezintă mai curând o refolosire a unor fragmente din brâul-torsadă ce a ornat cândva biserica lui Gheorghe Ștefan, ornament foarte uzitat în epocă (Fig. 13)²².

Fig. 12 – Fragmente de piese cu profilaturi de soclu. Turnul-clopotniță.

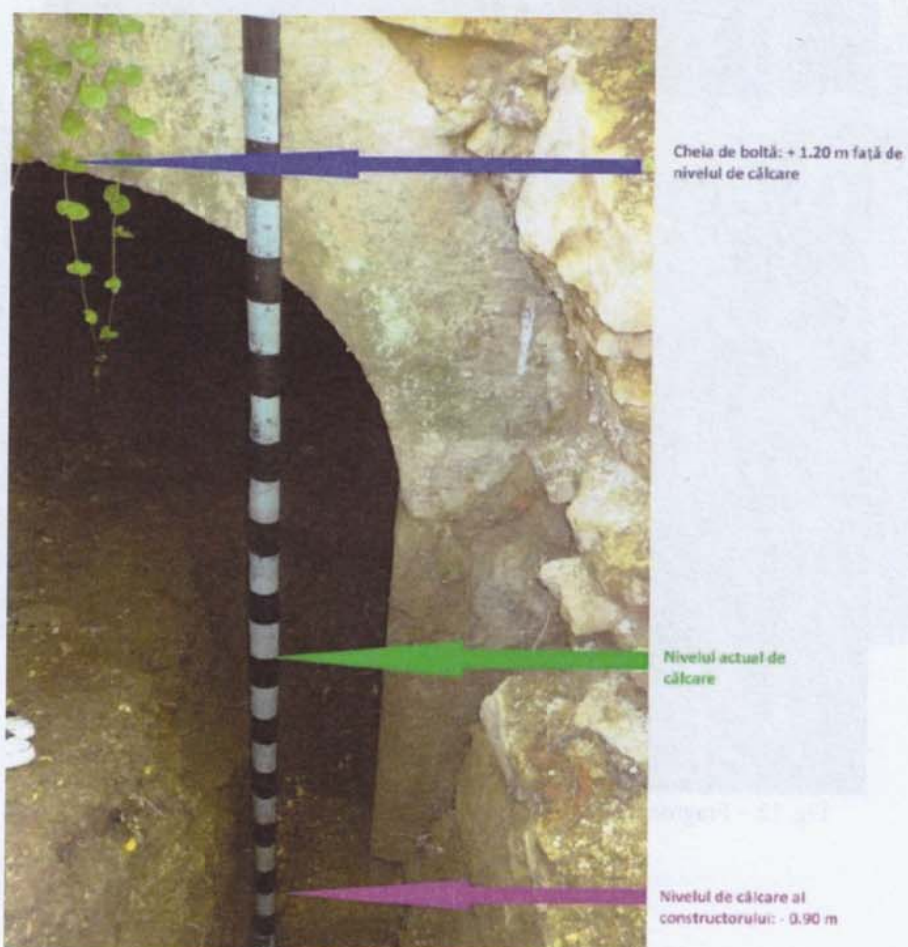
4. Casa Domnească (CDdV). Sondajul a fost făcut la intrarea din partea de V, mai exact din mijlocul intrării, și până la jumătatea pilastrului angajat al ușii (**Fig. 14, 22**), cu următoarele dimensiuni: $3 \times 0,80 \times 1,50$ (h)

- Diferența dintre actualul nivel de călcare până la prag: - 0,90 m.
- Grosime prag: 0,42 m;
- Lățime: 0,80 m;
- Lungime: 3,00 m.

- Adâncime de la extremitatea interioară a bolții până la vechiul nivel de călcare (prag) - 2,10 m;
- Adâncime de la extremitatea interioară a bolții până la actualul nivel de călcare 1,20 m;

La casa domnească, partea păstrată până în prezent este un demisol nicidecum o pivniță, dovadă în acest sens sunt ferestrele și nu guri de aerisire (mai relevante în sectorul de E). Este recomandat a se vedea și alte construcții de acest fel la mănăstirile Dragomirna, Cetățuia, Sala Gotică de la Trei Ierarhi etc.

Fig. 14 – Casa domnească (Sondaj 5), intrarea pe latura de V.

- Este necesară tăierea de urgență a vegetației lemnoase aflate pe ruine;
- De făcut un sondaj la arcul de la intrare pentru stabilirea relației dintre pragul acesteia și cele ale ușilor laterale (extins pe S se poate descoperi scara). Scara (eventual exterioră) poate da cel mai sigur argument pentru nivelul de călcare din secolul XVII.
- Cheia de boltă este folosită doar la ancadramentul de la intrare, iar celelalte două ancadrame sunt din arce îmbinate în cintru.
- Ca soluție de restaurare a *arcului* de la intrare pot fi folosite pozele din „Buletinul Comisiunii Monumentelor Istorice” (BCMI), 1908 (**Fig. 2**) și planul de restaurare din arhiva Institutului Național al Patrimoniului, fond Comisiunea Monumentelor Istorice, planșa 622 (**Fig. 16**).

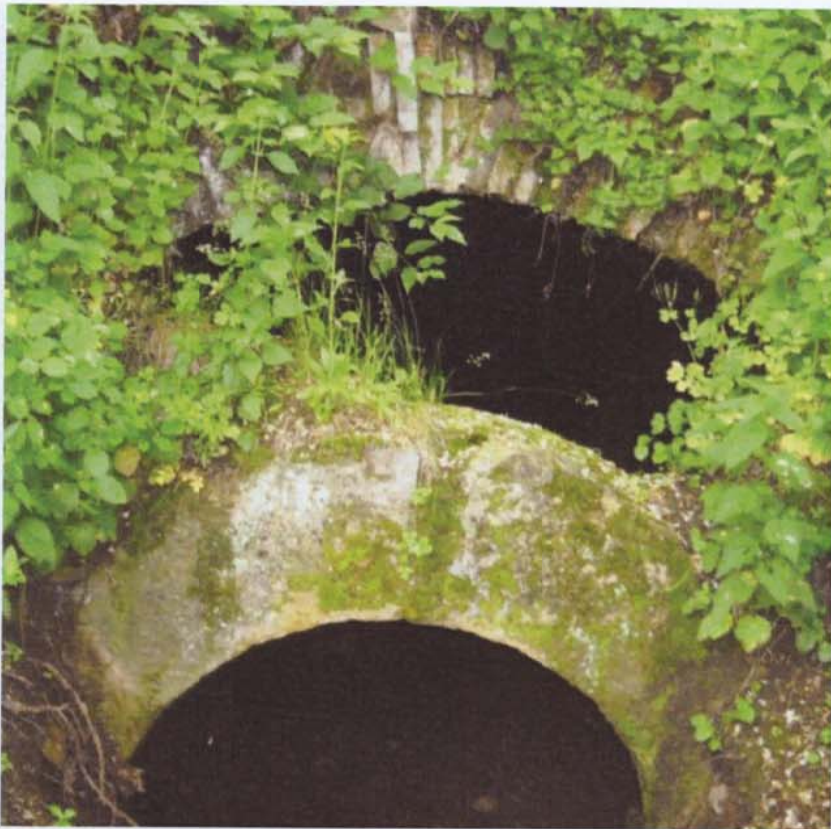
Este posibilă ca adâncirea ulterioară să fi transformat demisolul în pivniță; pentru acest fapt a se vedea diferența dintre arcul ușii și bolta încăperii (**Fig. 15**) pe V fiind vizibilă aglomerația modernă de material.

Fig. 15– Casa domnească de la Mănăstirea Cașin, detaliu intrare pe latura de est.

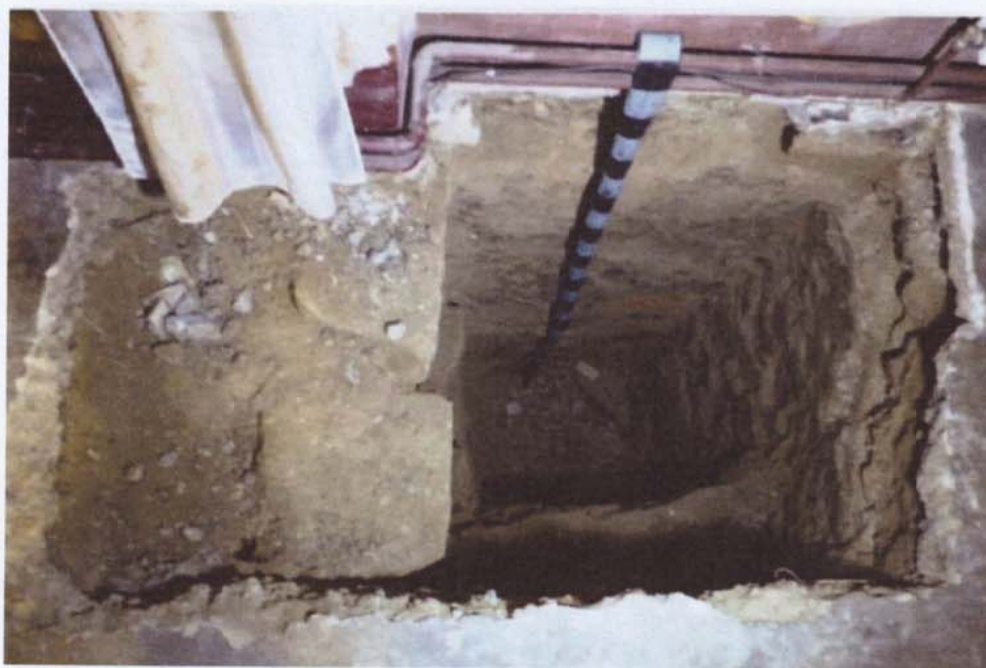
- Pavaj modern din beton cu armătură (propus pentru eliminare): 0 - 0,15 m;
- Pat din nisip, granulație relativ fină, unitară: - 0,15- 0,30 m ce corespunde cu blocheții din piatră fasonată (la partea lor superioară) care la rândul lor, sunt

amplasați pe o fundație turnată în cofrag natural din piatră de diferite dimensiuni, înecate în mortar din var și nisip.

- Strat de umplutură din piatră spartă, pigment dens din mortar, clot de cărămidă, mai pe scurt – resturi de la momentul construcției (nu există urme de tencuială): - 0,30 - 0,55 m;
- Pământ negru-cenușiu, nederanjat: - 0,55 – 0,75 m. La - 0,55 m este stratul inițial de călcare (1805-1806);
- Strat de pământ argilos cu densitate mare, nederanjat: - 0,75 – 2,55 m;
- La distanța de 0,62 - 0,65 m față de latura de V a pilastrului angajat a fost surprins în secțiune, pe o lățime de 0,45 m, în profilul de V al casetei, începând cu adâncimea de - 1,37 – 1,38 m și până la baza casetei o inserție de cărămidă zidită unitar. Dimensiunile la parament ale cărămizilor 5x13x30 cm, ușor variabile.
- Cota de fundare dacă o corelăm cu cea a casetei **B S2** din exteriorul bisericii de pe latura de N, este: - 3,40 m, față de actualul nivel de călcare.

Fig. 18 – Interiorul bisericii Mănăstirii Cașin. Profil (Sondaj 6).

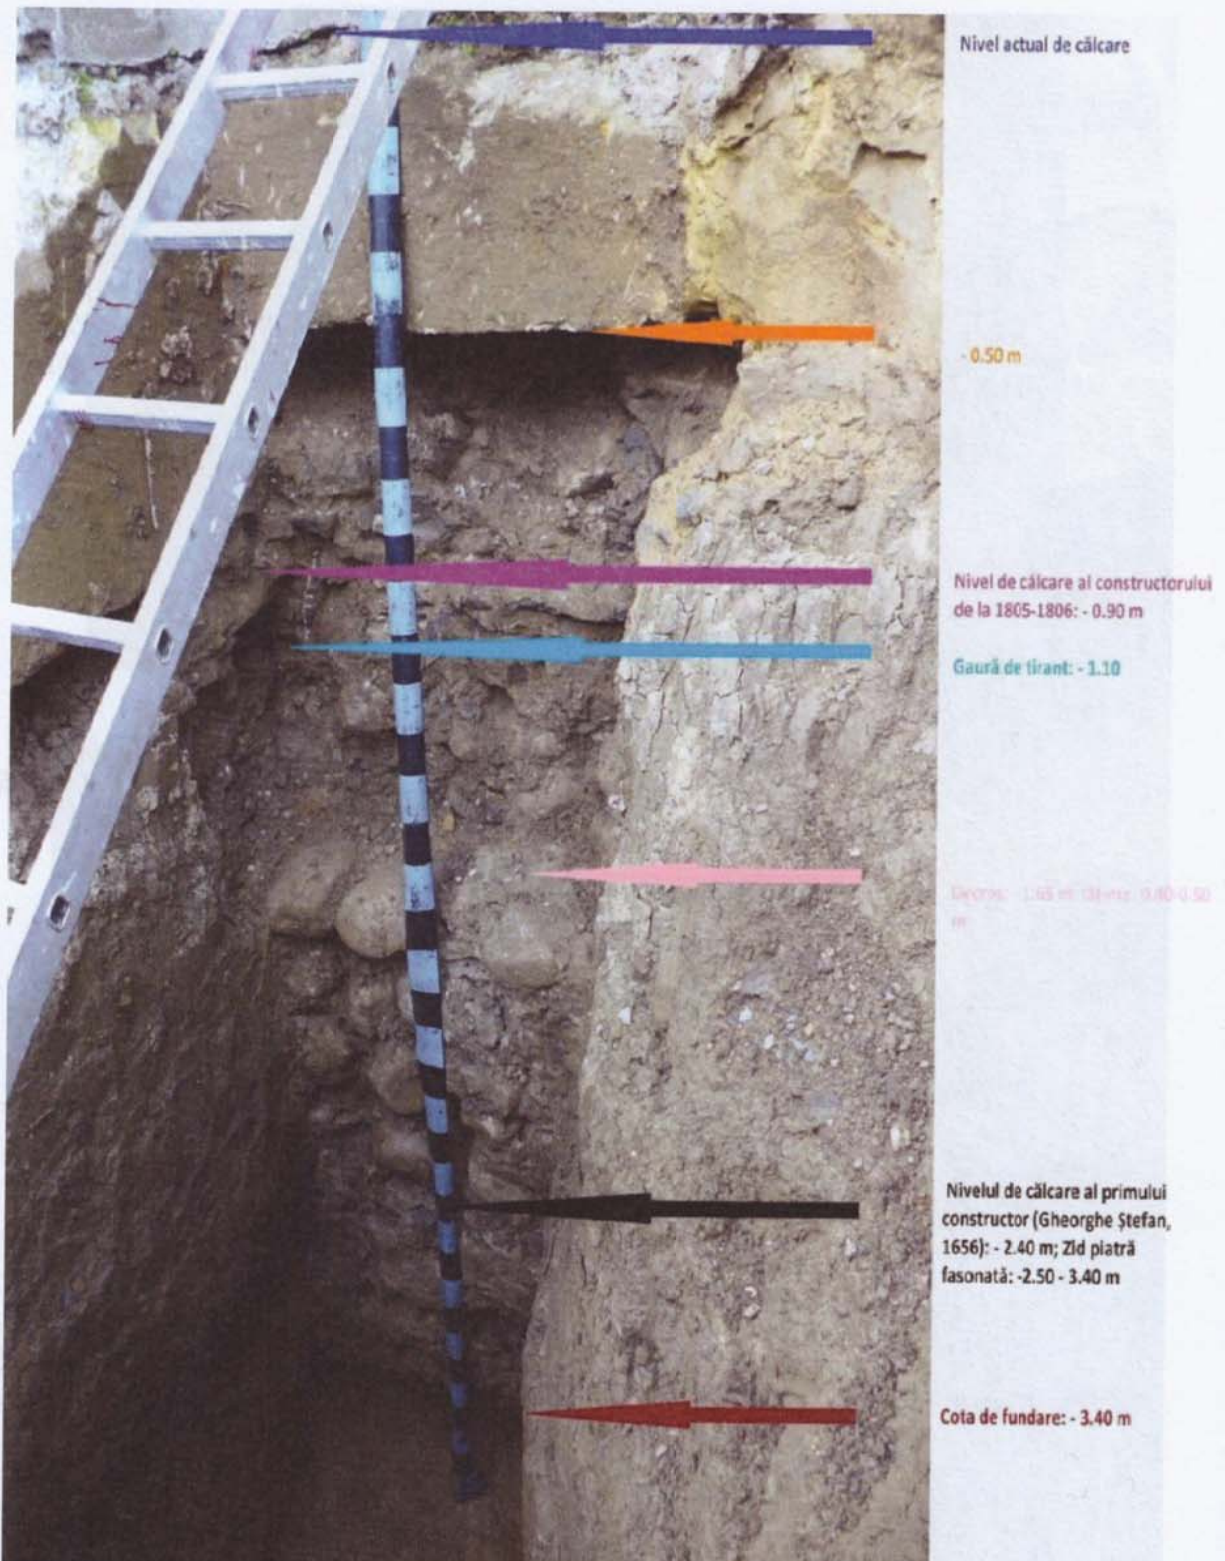
- Strat de umplutură din piatră de râu, piatră spartă și resturi de cărămizi: - 0,10 - 0,60 m. În rest situația stratigrafică pe acest profil este similară cu cea din profilul de E al sondajului.

- Nici cei care au făcut ultima degajare nu au curățat resturile provenite de la activitatea de șantier iar acest strat de 0,60 m are un efect higroscopic și pus în relație cu piatra din elevație, care are o mare porozitate dar și cu „perna” de argilă pomenită mai sus, conduc la fenomenul de capilaritate; acesta constituie una din cauzele majore care generează umiditatea și igrasia din biserică. Din aceste cauze expuse mai sus se propune eliminarea stratului de 0,60 m.

Fig. 21 – Exteriorul bisericii Mănăstirii Cașin, latura de N, profilul de V (Sondaj 7).

- Lentila de argilă ce coboară până la - 2,40 m ce are panta spre fundație și are rol de a proteja biserica de apele pluviale se propune a fi eliminată pe întreg perimetrul bisericii și ale celorlalte construcții din ansamblu;
