## STUDII ȘI CERCETĂRI ARHEOLOGICE

### OBSERVAȚII PRIVIND FUNDAȚIILE DE BISERICĂ DESCOPERITE LA VOLOVĂȚ (JUD. SUCEAVA)

COSTICĂ ASĂVOAIE

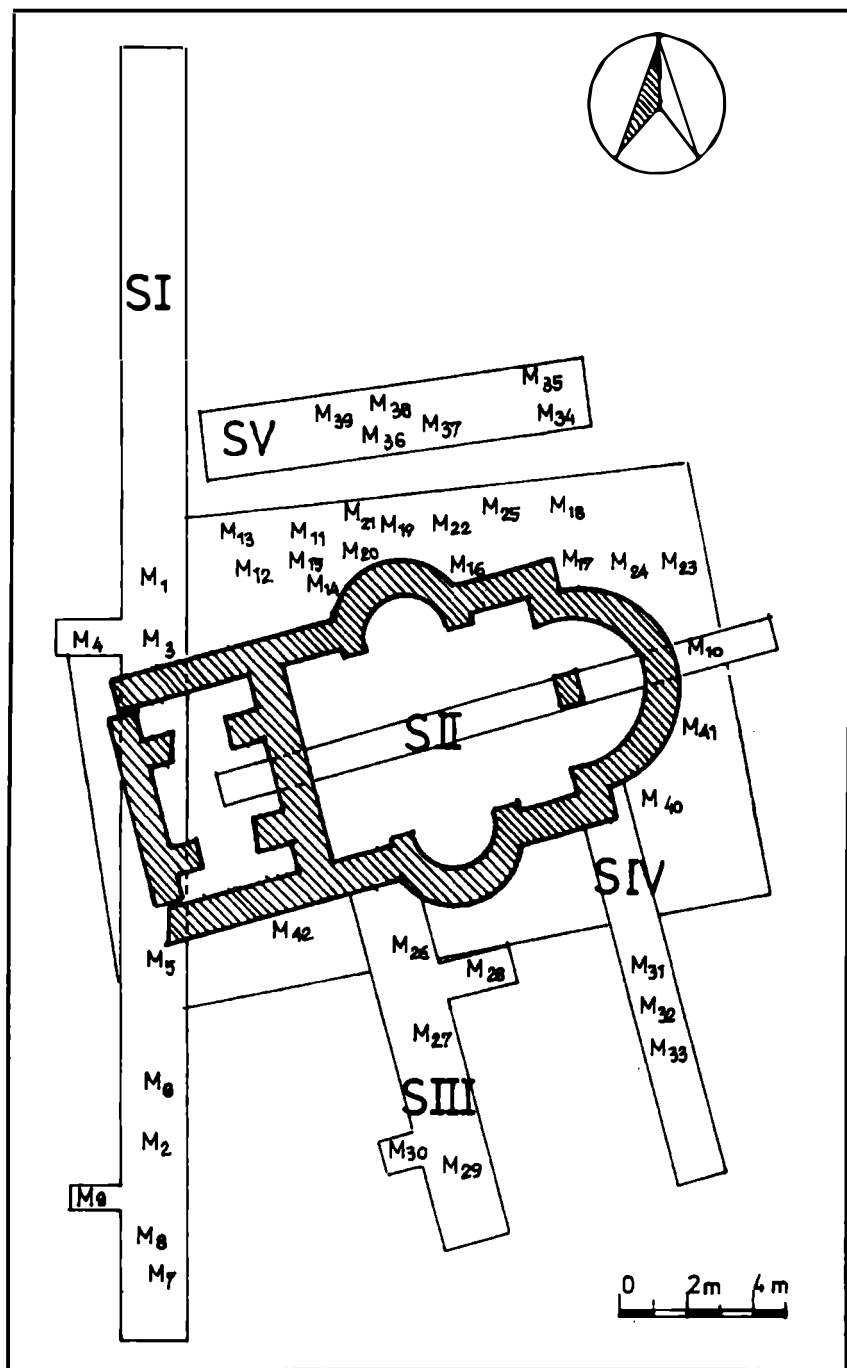
Figura 1 - Volovăț: planul general de săpătură  
(după Al. Artimon 1981)

dezvelirii bisericii și a cimitirului din zona ei <sup>2</sup>, în fig. 3<sup>3</sup>, la care se face trimitere, se poate lesne observa că s-a procedat cu totul altfel; după săpărea S I și S II s-a procedat la dezvelirea integrală a jumătății de N a bisericii. Că așa este, se dovedește prin cel puțin două elemente, anume numerotarea mormintelor și poziția S III și S IV. Dacă primele 10 morminte, numerotate de către cercetător în ordinea descoperirii, apar în S I și S II, M<sub>11</sub> este notat în suprafața decopertată la N de biserică. Firesc ar fi fost ca acesta să apară în S III<sup>4</sup>. Mormintele din S III și S IV însă, sunt numerotate în continuarea celor din suprafața de la N de biserică.

Amplasarea S III și S IV dezvăluie faptul că în momentul în care acestea au fost trasate se cunoșteau detaliile planimetrice ale obiectivului, ceea ce nu era posibil doar pe baza datelor obținute din cercetarea întreprinsă în S I și S II. Existența absidelor laterale și punctele de decroș ale acestora nu sunt elemente care să poată fi sesizate decât prin dezvelirea lor, cel puțin în cazul aflat în discuție.

Simpla neconcordanță dintre cele afirmate în text și realitatea relevată de planul general ar putea fi considerată nu tocmai semnificativă. Trebuie însă atrasă atenția asupra faptului că strategia după care a evoluat săpătura a creat posibilitatea pierderii unor informații de ordin stratigrafic care, în măsura în care acestea vor fi existat, puteau completa imaginea monumentului ca și baza criteriilor de datare. Astfel, dacă S II era amplasată în așa mod încât unul dintre profile să coincidă cu axul longitudinal al bisericii, exista șansa de a surprinde anumite indicii ale organizării de șantier a vechilor constructori pe baza cărora se puteau obține date despre sistemul de boltire. Păstrarea unui martor transversal la nivelul naosului, de la care cel puțin unul dintre profile să aibă corespondent în cel puțin unul din profilele secțiunilor exterioare, atât la N cât și la S, putea să aducă un plus de informație. În sfârșit, amplasarea și orientarea S.V nu este deloc de natură să conducă la sesizarea vreunei limite a cimitirului, ea având – în poziția în care s-a trasat – caracterul unui sondaj. Cu excepția mormintelor, orice alt complex ce putea apare aici ar fi fost dificil de pus în relație cu o anumită etapă din evoluția bisericii.

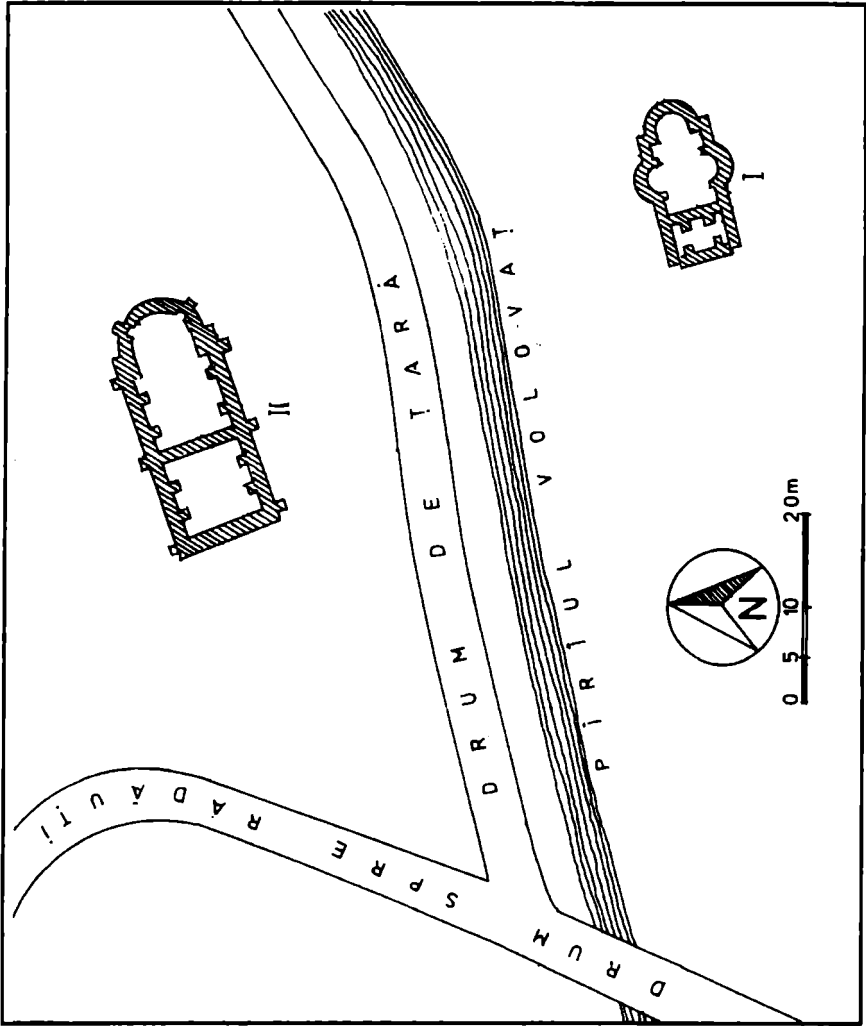
Figura 4. - Volovăț. Amplasarea celor două biserici  
(după Al. Artimon, 1981)

reprezenta urme din timpul funcționării sfântului lăcaș. Pentru aceasta pledează și starea fragmentară accentuată, datorată de cele mai multe ori și unei rulări îndelungate. Nici fragmentele ceramice din umplutura gropilor de morminte nu sunt de natură a oferi o probă cronologică absolut convingătoare. De obicei, acestea reprezintă indicii ale unor activități casnice, activități care, în cazul dat, foarte probabil au încetat pe locul bisericii și al cimitirului în momentul în care acestea au intrat în funcțiune, după care apariția ceramicii în aceste spații capătă caracter accidental sau este legată de ritualul înmormântării, pentru acest ultim caz neexistând, după cum reiese din prezentarea autorului cercetărilor, nici o probă. În aprecierea ceramicii de la Volovăț și a relației cronologice a acesteia cu biserica trebuie să se țină seama și de o precizare din textul readus în discuție, anume că „reprezentative au fost fragmentele ceramice găsite în periegeze“, completată cu cea de la nota 38 : „Periegeze s-au efectuat la N-V și S-V de biserica lui Ștefan cel Mare“<sup>14</sup>, deci pe celălalt mal al pârâului Volovăț.

<sup>14</sup> Al. Artimon, *op. cit.*, p. 402 și nota 38 de la p. 396. A se vedea și fig. 1 de la p. 385 (amplasarea celor două biserici de la Volovăț) reproducă aici la fig. 4.
