## **CERCETĂRILE ARHEOLOGICE EFECTUATE LA BISERICA „SFINȚII ARHANGHELI MIHAIL ȘI GAVRIL“ SAT STROIEȘTI, COM. TODIREȘTI, JUD. IAȘI**

**VOICA MARIA PUȘCAȘU  
ELENA GHERMAN**

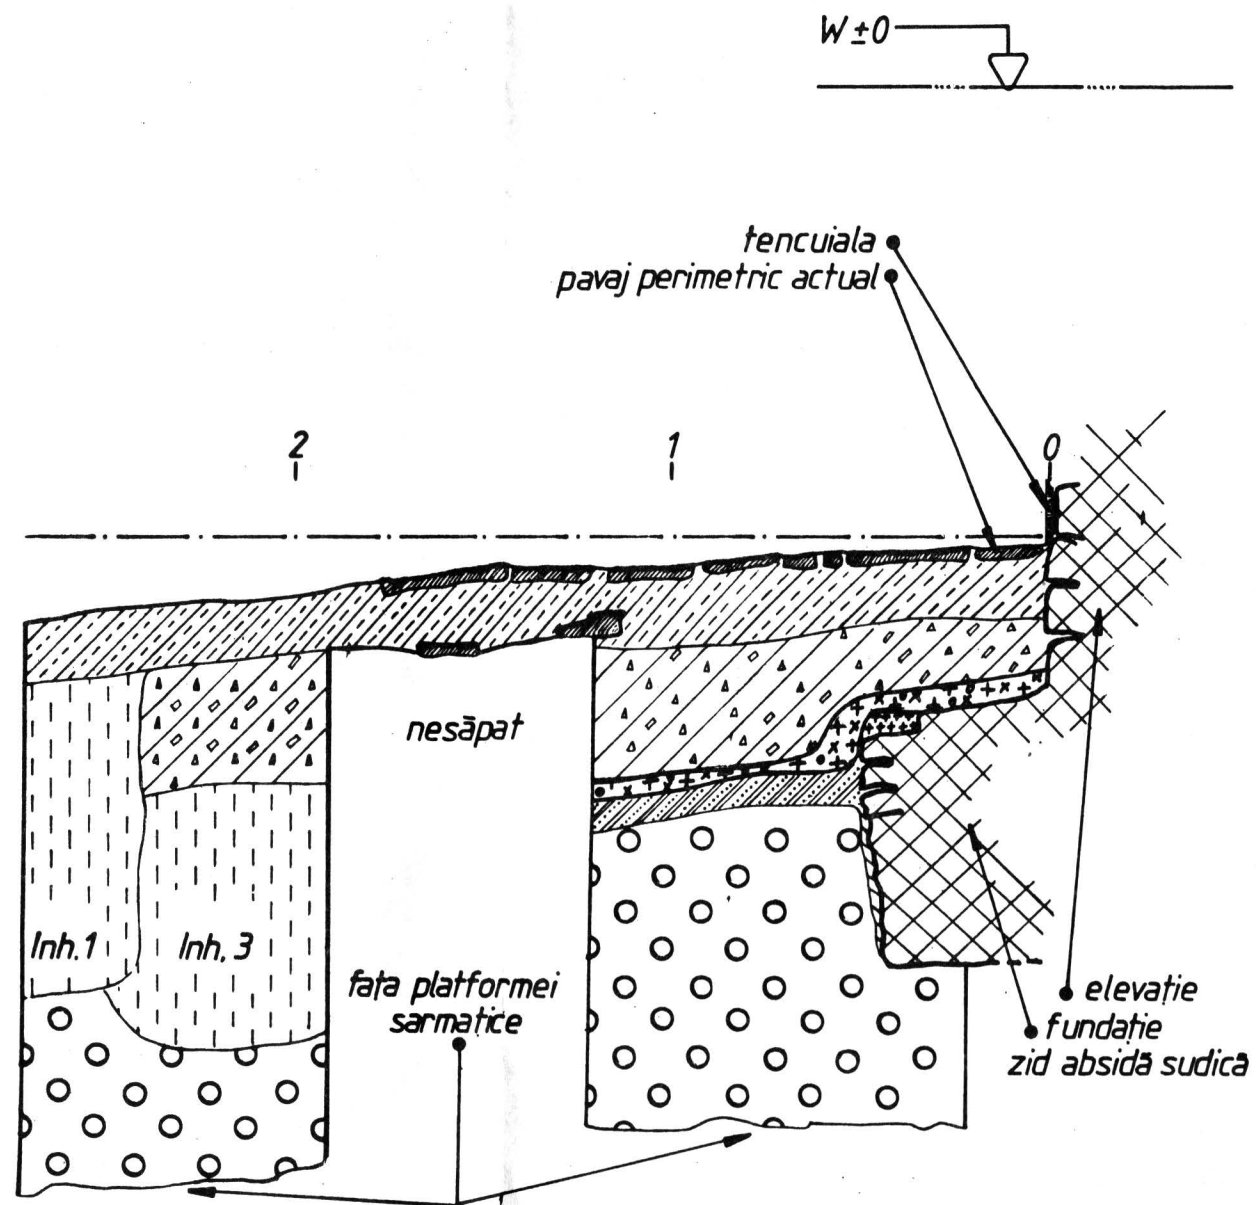
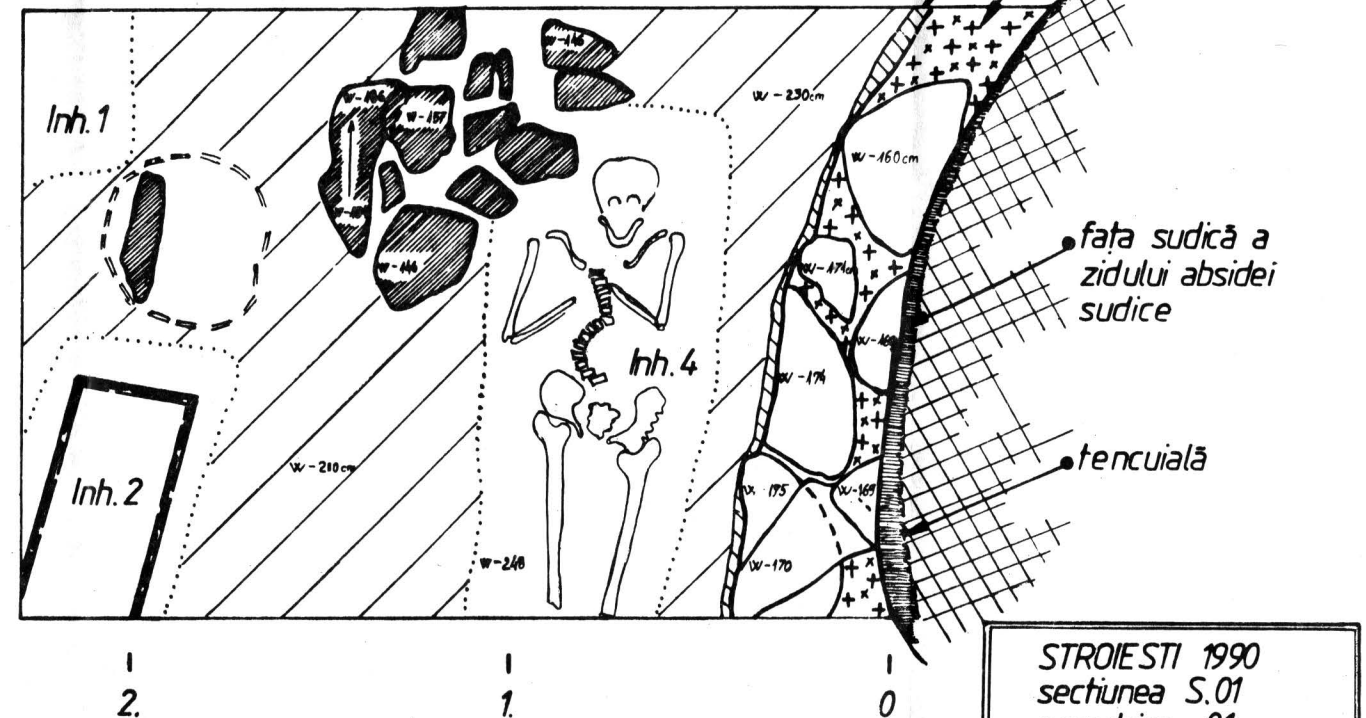
STROIESTI 1990  
secțiunea S.01  
grundriss 01  
scara 1:20

- traseu gropi morminte;
- traseu gropi pari schelă;
- lemn;
- șanț fundație.
