CERCETARE ARHEOLOGICĂ PREVENTIVĂ LA BISERICA „SFINȚII ATANASIE ȘI CHIRIL” DIN IAȘI

*Costică ASĂVOAIE**, *Adriana MIRON**, *Cosmin NIȚĂ**

DESCRIEREA SĂPĂTURII ARHEOLOGICE.

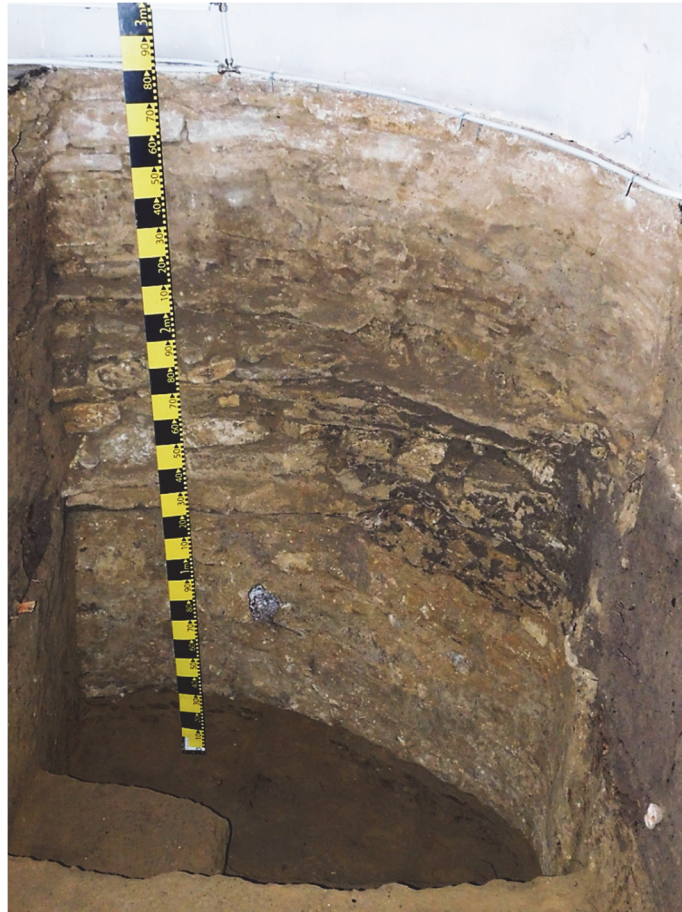
Fig. 2. Caseta 1, fundația absidei de S

- Cota de fundare este situată la o adâncime de - 2,60 m față de nivelul actual de călcare iar adâncimea maximă a casetei este de - 2,80 m (Fig. 2);
- Înainte de a se construi actuala biserică aici a funcționat un cimitir cu o vechime de minim 3 generații, cu o densitate mare; această concluzie este susținută de numărul mare de schelete descoperite în această casetă raportat la suprafața săpată (circa 5,60 m²), intersecțiile gropilor de morminte, „tăierea” unui mormânt M 4 (copil) de către cei care au săpat șanțul de fundație, fără semne de recuperare a oaselor și reînhumare (Fig. 3). În această casetă au fost reperate 8 morminte sau gropi de morminte din care M 2, situat în colțul de N-E al casetei (Fig. 4), la adâncimea de 1,42 m, prezintă inventar – o monedă emisă în anul 1517 (Fig. 5) cu următoarea legendă: Av: LUDOVICUS R(ex) UNGARI(ae). 1517; Rv: PATRONA UNGARIE, Madona cu pruncul iar în câmp literele K (Kremnitz) și G (G. Thurzomonetarul). Generarea cimitirului trebuie să fie legată intrinsec de existența unei biserici anterioare celei actuale, amplasată undeva în apropiere; un reper (relativ nesigur) în reprezintă crucea amplasată la o mică distanță de latura de S a bisericii la care s-ar putea adăuga și conotațiile posibile de construcție dictate de vechiul microrelief și de limitele proprietății pe care a fost amplasat acest prim lăcaș.

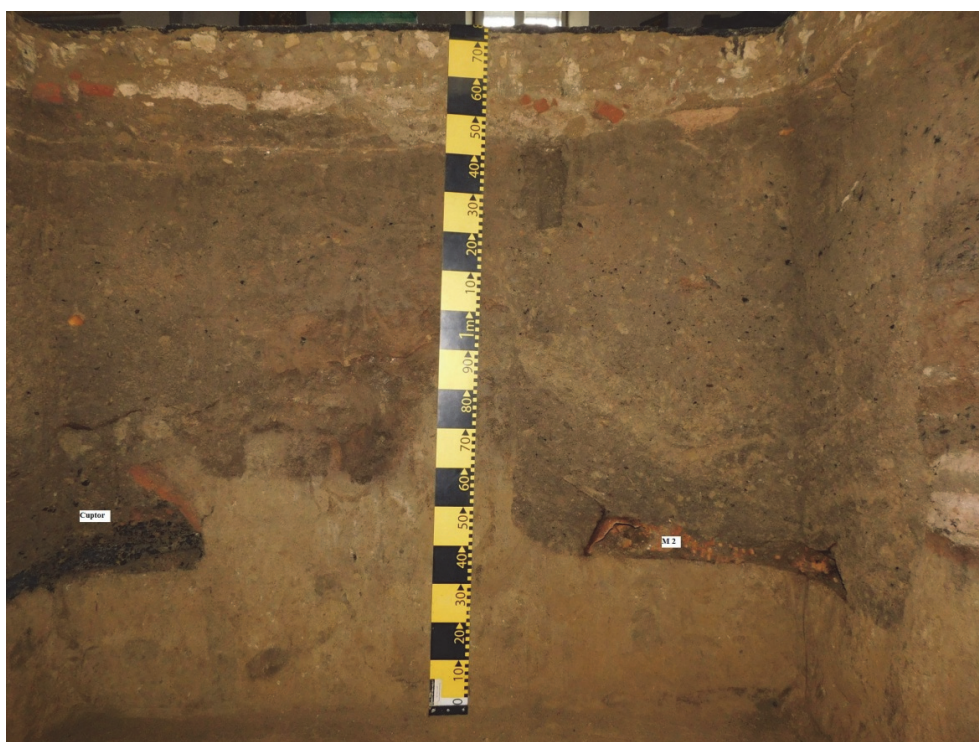
Fig. 4. Caseta 1, profilul nordic cu M2 și cuptorul

- Anterior generării cimitirului zona a fost locuită. Dovadă în acest sens este rămășița unui cuptor (Fig. 4), ce are baza la - 1,40 m față de nivelul actual de călcare, descoperit în colțul de N-V al casetei precum și puținele fragmente ceramice, de factură casnică, găsite în context stratigrafic răvășit de intervențiile ulterioare.

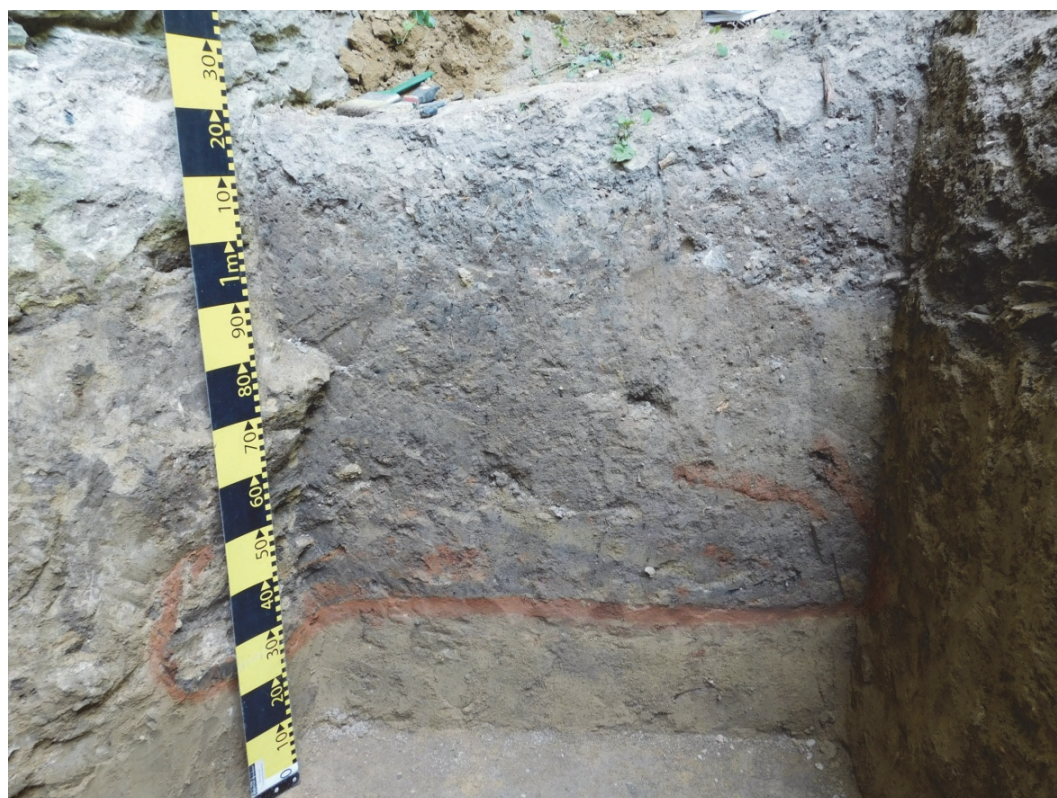
Fig. 8. Caseta 4, profilul vestic

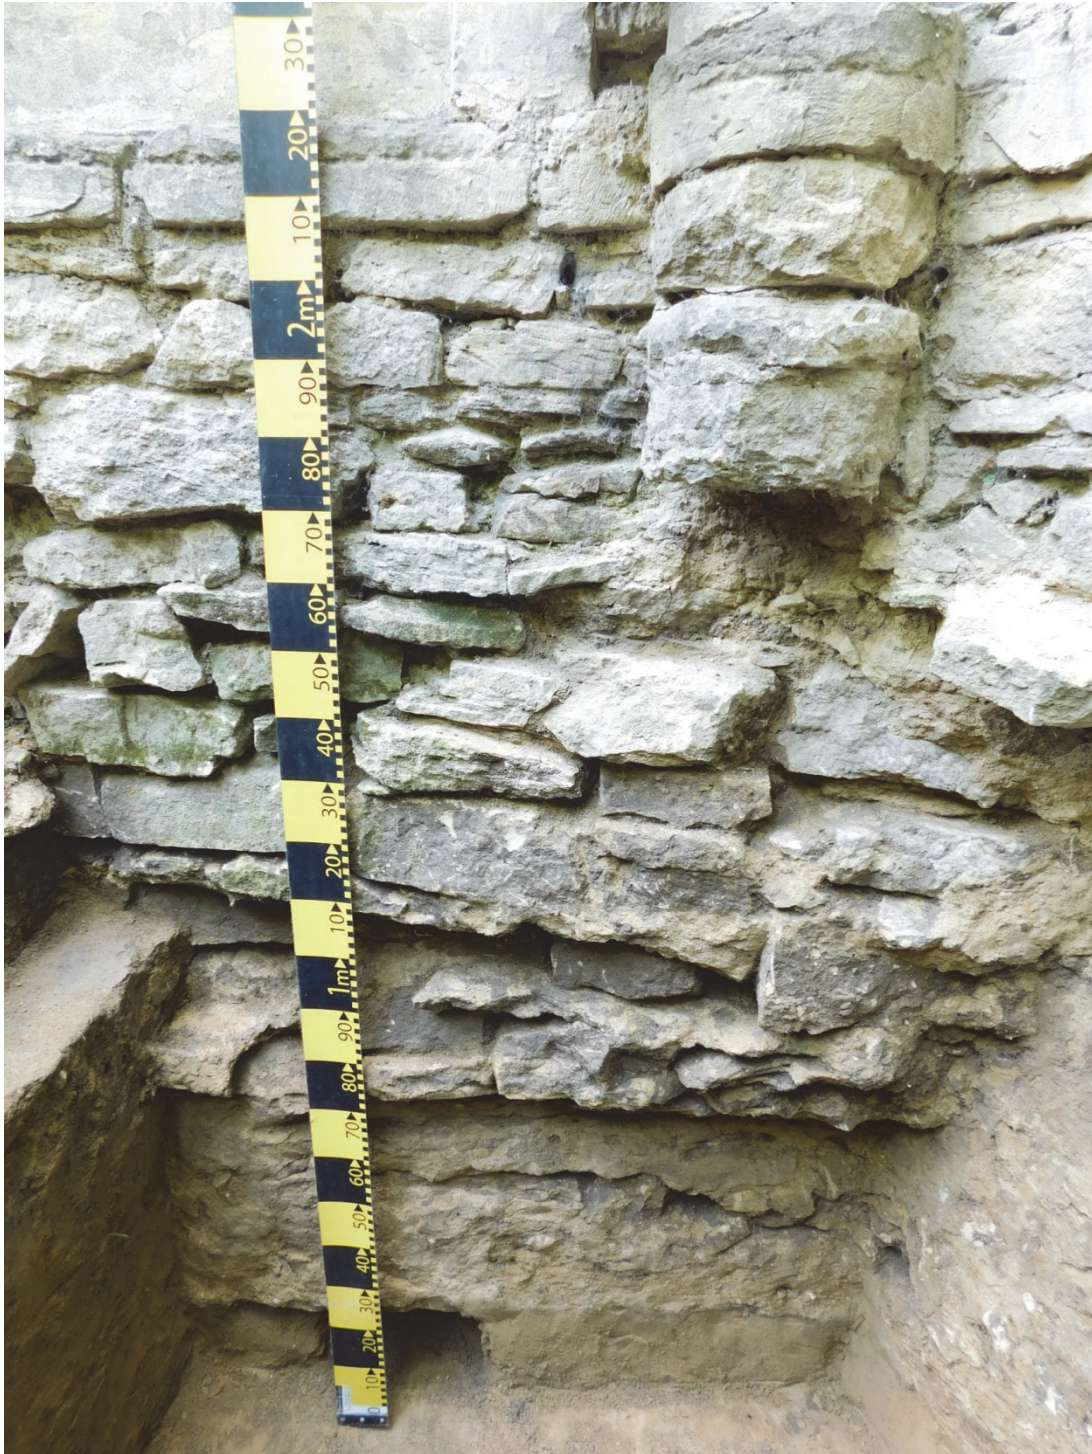
Fig. 9. Caseta 4, fundația bisericii pe latura de N

La nivelul de fundație se pot observa două etape de construcție, prima fundație are o înălțime de $0,45$ m fiind situată între $-0,75$ și $-1,05$ m (Fig. 9).
