CERCETĂRI ARHEOLOGICE PREVENTIVE ASUPRA ANSAMBLULUI BISERICII SF. GHEORGHE DIN BOTOȘANI

Mădălin-Cornel VĂLEANU¹, Elena GHERMAN²

The study presents the results of the archaeological research conducted in August 2016 within the Compound of St. George Church located in the central area of Botoșani city, with a view to carrying out restoration works.

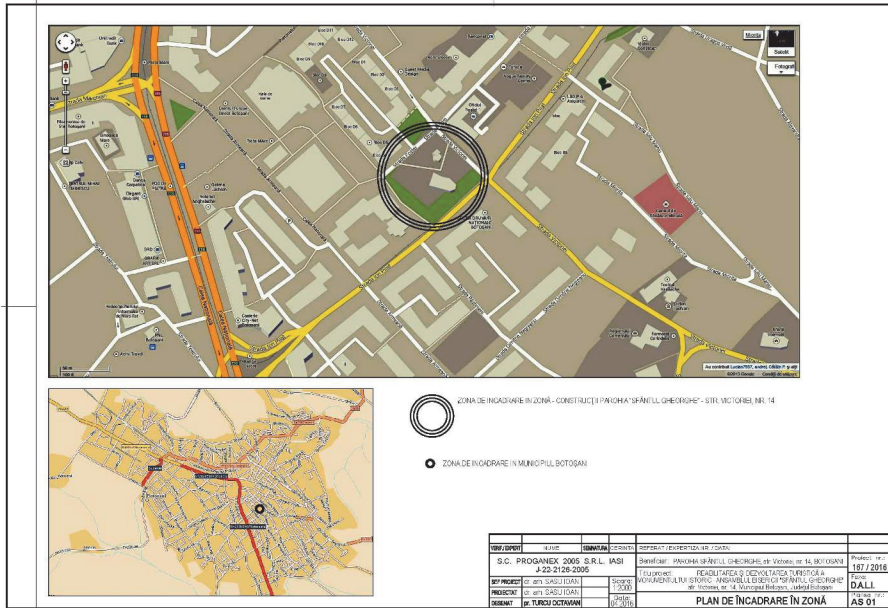
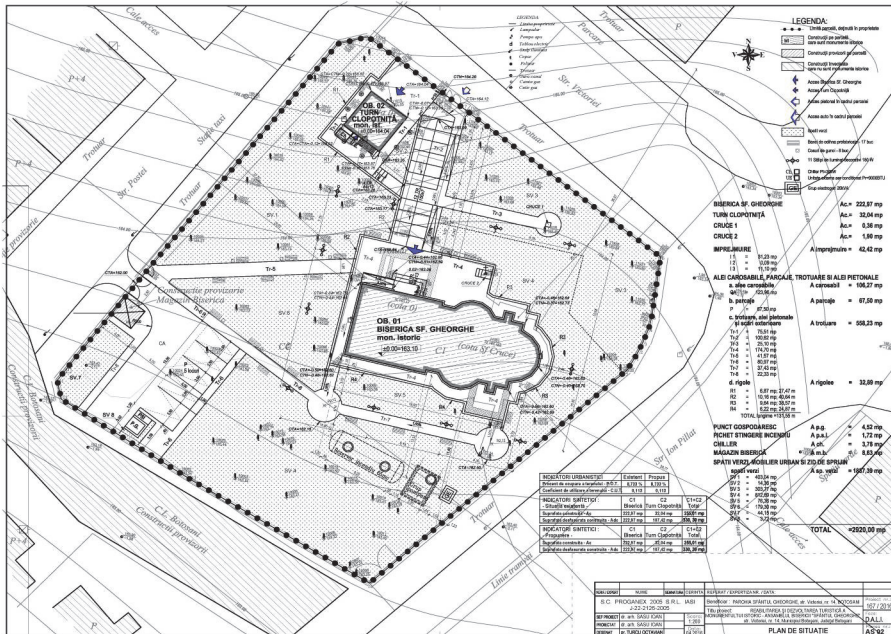
Fig. 1. Planul de încadrare în zonă și planul bisericii Sf. Gheorghe din Botoșani

În perioada 8-20 august 2016 a fost realizată o cercetare arheologică preventivă în perimetrul Ansamblului Bisericii Sf. Gheorghe Botoșani (Fig. 1), monument istoric de importanță națională (cod LMI: BT-II-a-A-01942), cu scopul întocmirii documentației tehnice necesare accesării de fonduri europene în vederea restaurării. Trebuie precizat că în această etapă de lucrări, prin cercetarea arheologică preventivă s-a dorit a se reliefa situația stratigrafică generală din exteriorul bisericii, cu accent pe zona dinspre sud, acolo unde au fost prevăzute funcțiuni moderne în acord cu cerințele tehnice actuale.

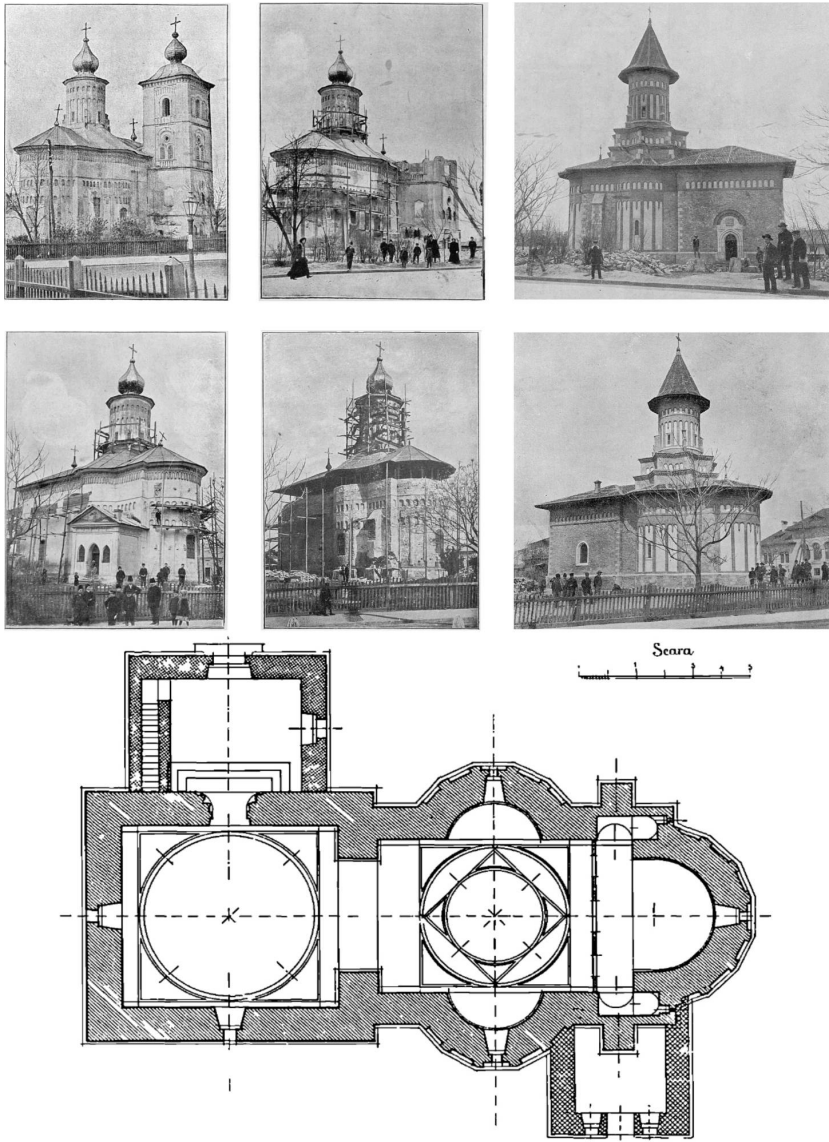
Fig. 2. Biserica Sf. Gheorghe înainte, în timpul și după lucrările de restaurare din anul 1911 (după Alex. Lapedatu, N. Ghika-Budești, 1912, p. 49-59)

În anul 1911 au fost finalizate ample lucrări de restaurare (Fig. 2), care au urmărit readucerea bisericii la forma inițială. Cu această ocazie au fost demolate turnul clopotniță de la intrare și veșmântarul.

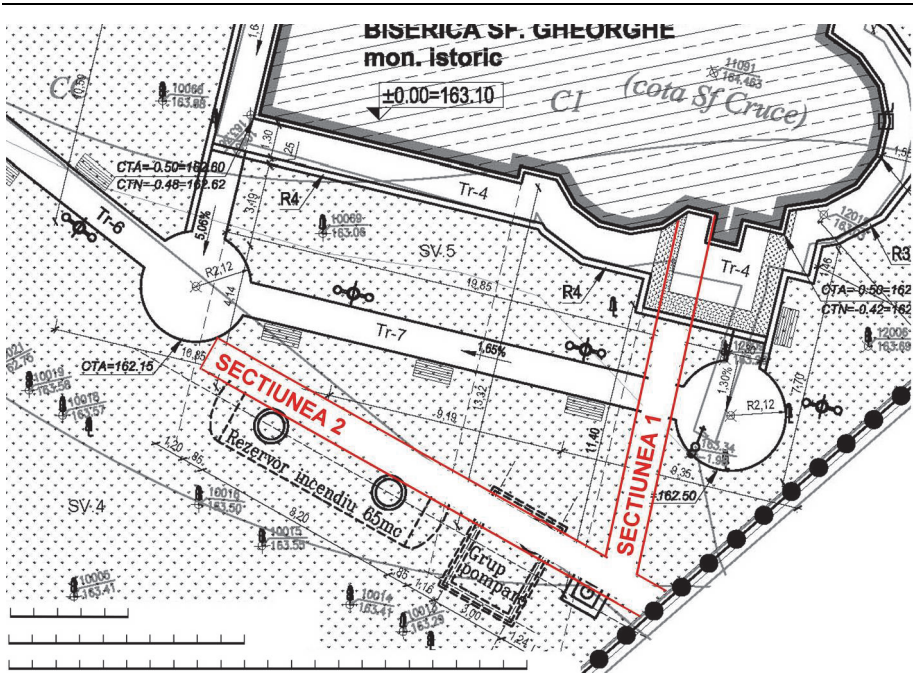
Fig. 3. Detaliu cu planul amplasării secțiunilor arheologice

Cercetarea preventivă a impus realizarea a două secțiuni arheologice, notate S1 și S2, cu lățimea de 1,5 m în zona de la sud de biserică (Fig. 3). Secțiunea S2 a fost realizată în perimetrul viitorului rezervor de apă și a instalațiilor care îl vor deservi, respectiv grupul de pompare și generatorul electric, și a avut o lungime de 20 m. Secțiunea S1 a legat perimetrul menționat anterior de biserică, având capătul de nord în zona dintre absida sudică a naosului și contrafortul din diaconicon, cu o lungime de 13,80 m pe latura de est. Săpăturile au permis observarea stratigrafiei arheologice în zona investigată, adâncimea secțiunilor variind în funcție de nivelul la care se afla solul viu, nederanjat.

Secțiunea S1 a fost realizată perpendicular pe zidul bisericii, fiind ușor oblică pe Secțiunea 2, pe care a interceptat-o pe malul de est la metrul 13,80, respectiv, pe cel de vest la metru 13,20 (Fig. 3, 6).

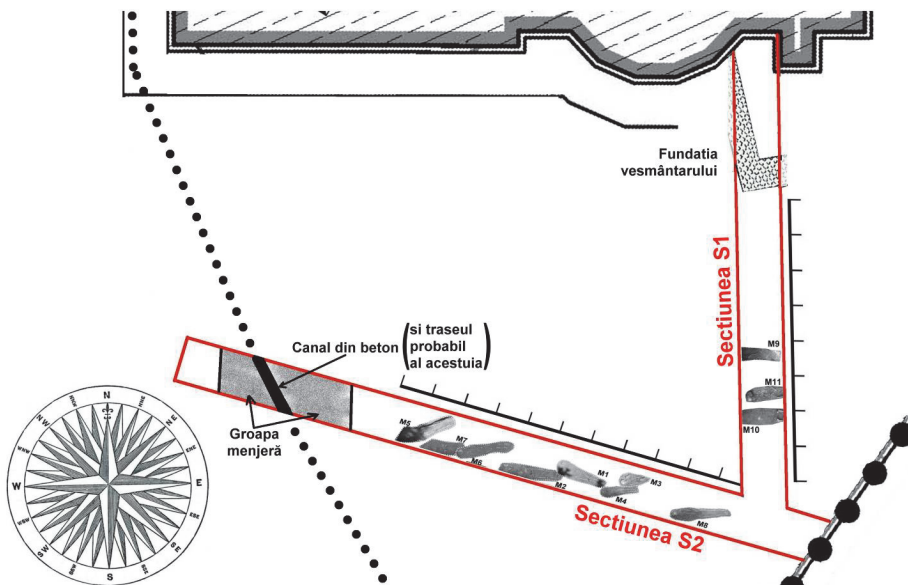
Fig. 4. Planul secțiunilor arheologice cu dispunerea descoperirilor

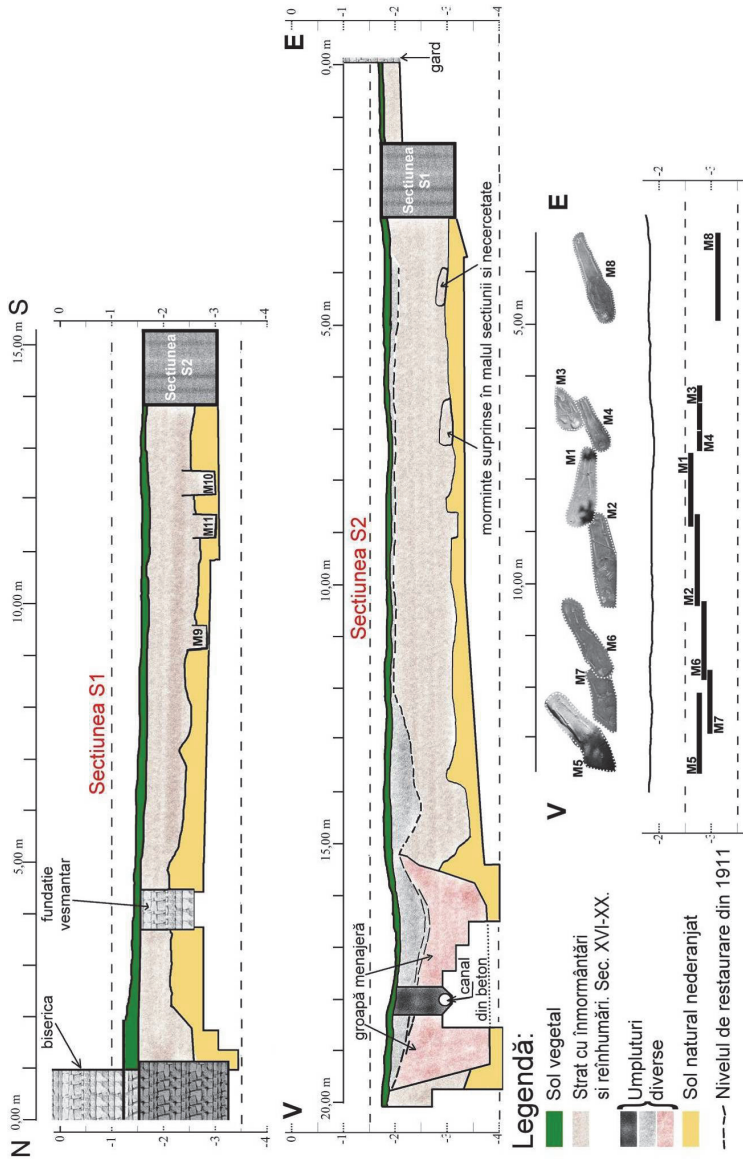
Fig. 5. Profilele stratigrafice. Planul și dispunerea mormintelor în Secțiunea 2

Stratigrafia de pe tot cuprinsul secțiunii S1 (Fig. 5), imediat sub nivelul vegetal și până la o adâncime de 0,70-0,90 m, a fost practic distrusă atât de gropile în care au fost redepuse recent, materiale osteologice umane descoperite în interiorul curții bisericii cu diferite ocazii de intervenție în sol, dar mai ales de rădăcinile arborilor actuali. Printre resturile antropologice

care au fost realizate gropi pentru înhumări, dar și gropi pentru reînhumări (Fig. 5). Uneori, profilul unor astfel de gropi se poate distinge mai clar, alteori acest lucru este imposibil de determinat. Exemplificăm cu situația observabilă pe profilul de nord al secțiunii, între metrii 4,30 și 4,80, respectiv 11,80 și 12,30, unde, deși au fost surprinse în profil două morminte, profilul gropilor acestora nu se distinge (Fig. 5). În acest strat au fost identificate opt morminte mai bine păstrate, notate de la M1 la M8, deși este evident, în cuprinsul secțiunii au mai existat și altele, care fie s-au descompus în integralitate, fie au fost distruse de alte gropi, ulterioare, cum este cazul gropii menajere din capătul de vest al secțiunii.

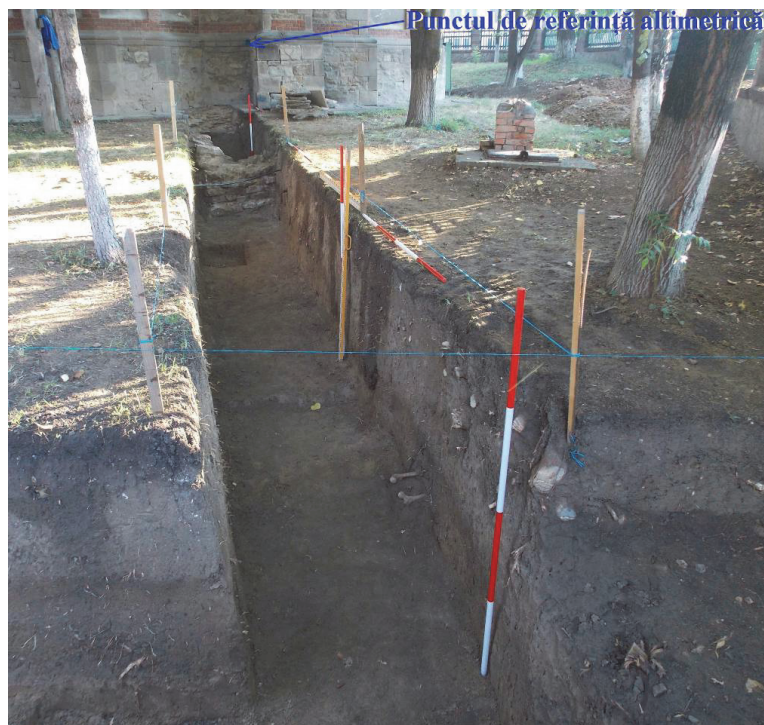
Fig. 6. Secțiunea 1 – imagine generală

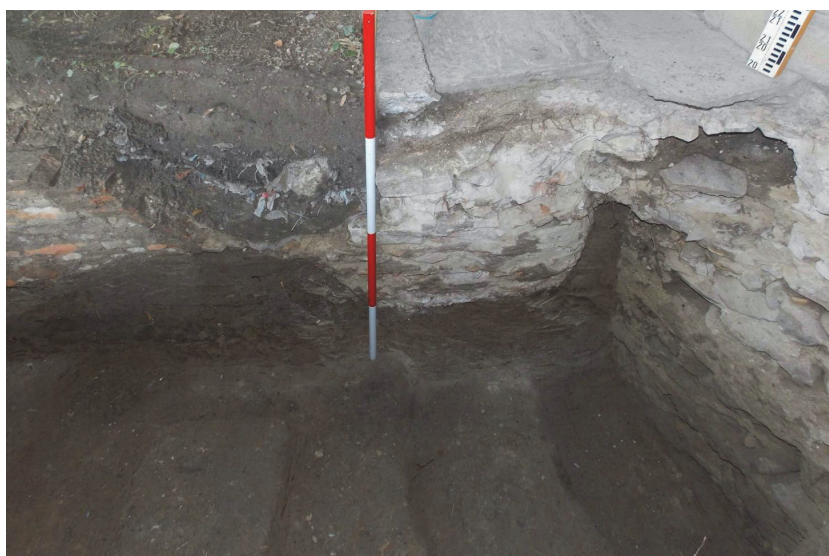
Fig. 7. Secțiunea 1. Relația dintre fundația bisericii și fundația veșmântarului

La -0,25 m sub nivelul trotuarului actual, respectiv la -1,50 m sub nivelul de referință altimetric ales, era nivelul de la care începe elevația zidului bisericii, marcat de un décroș de cca. 0,20-0,25 m. Fundația zidului bisericii era realizată din piatră având ca liant mortar realizat din var și nisip.

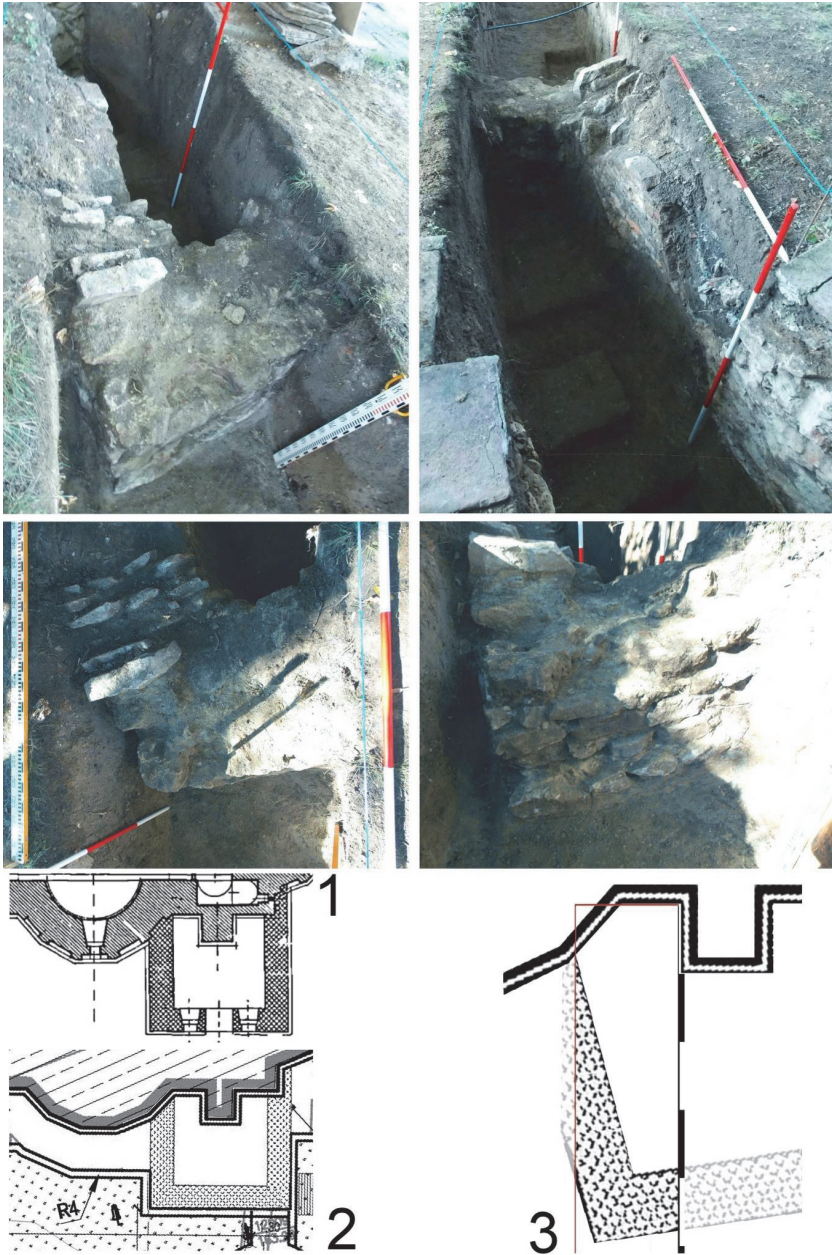
Fig. 8. Fundațiile veșmântarului – detalii. 1. Detalii plan din anul 1912; 2. Detalii plan de consolidare; 3. Detalii cu fundațiile surprinse în Secțiunea 1

Imediat, în apropiere de zidul bisericii, adosată la aceasta, a fost intersectată fundația veșmântarului, fundație care era din piatră, dar și cu elemente din cărămidă zidite sub un arc de descărcare în fundație, fiind bine pusă în evidență relația acesteia cu zidul bisericii (Fig. 7). Fundația veșmântarului avea o lățime de cca. 0,80 m, baza acestuia fiind la cca. -2,50 m față de nivelul de referință altimetric ales, respectiv la cca. -1,25 m sub nivelul trotuarului, zidurile sale păstrate fiind surprinse în Secțiunea S1, în poziție ușor oblică (Fig. 8).

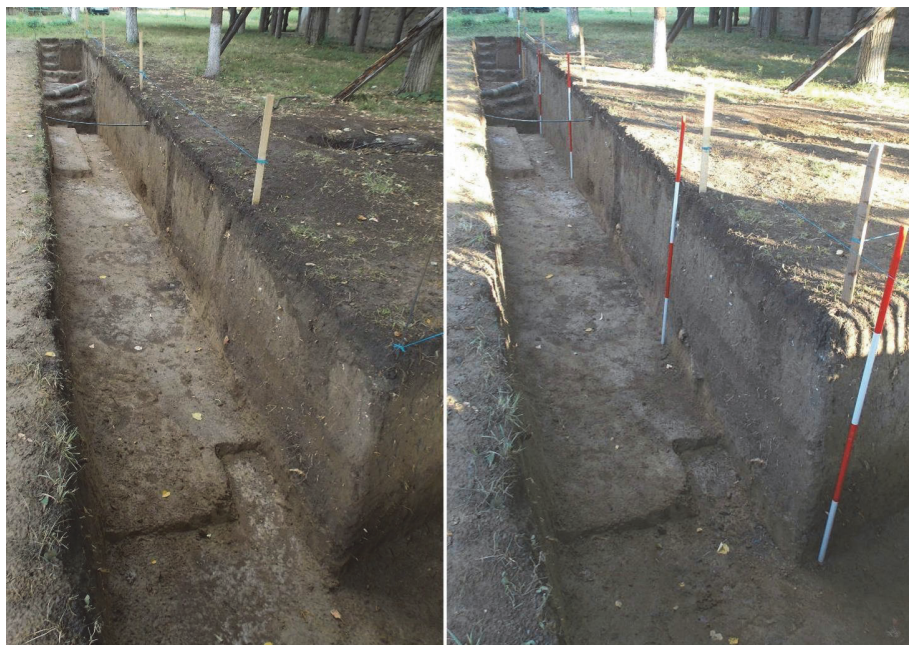
Fig. 9. Secțiunea 2 – vedere spre vest

Secțiunea S2 a avut o lățime de 1,50 m și a fost realizată în perimetrul viitorului rezervor de apă și a instalațiilor care îl vor deservi, respectiv grupul de pompare și generatorul electric (Fig. 3), pornind din gardul bisericii și până în dreptul peretelui de vest al bisericii, având o lungime de 20 m, fiind intersectată de Secțiunea S1 între metrii 1,50 și 3,00 (Fig. 9-10).

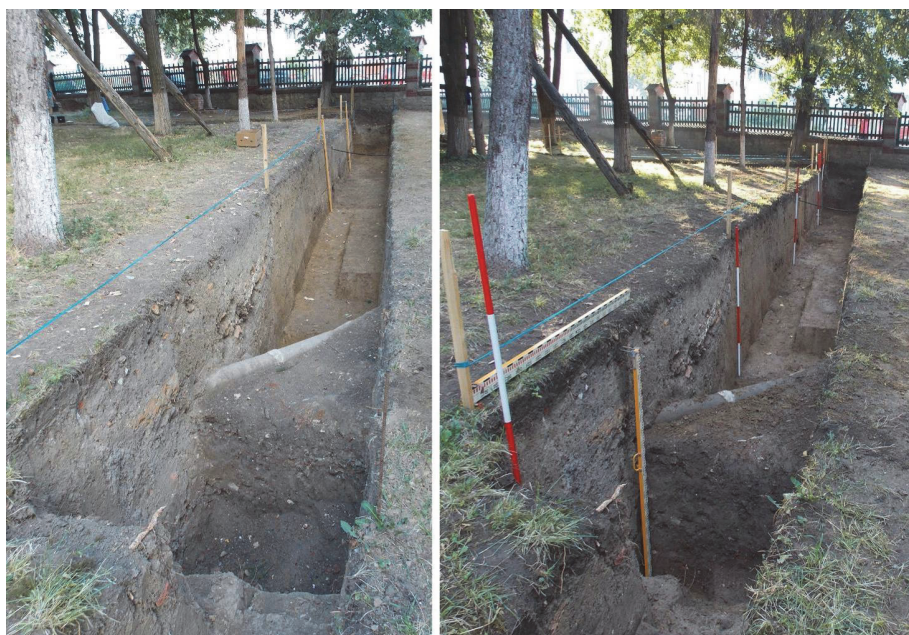
Fig. 10. Secțiunea 2 – vedere spre est

În capătul de vest al secțiunii S2, între metrii 15,00 și 19,00 pe profilul de nord al secțiunii, a fost surprinsă o groapă menajeră de mari dimensiuni, cu o adâncime de cca. 2 m față de suprafața actuală a terenului, respectiv fundul acesteia fiind la cota de -3,50 m sub nivelul altimetric de referință. Respectiva groapă era suprapusă de o canalizație din beton, al cărui capăt este în partea de vest a bisericii și care este racordată la canalizația orașului (Fig. 10).

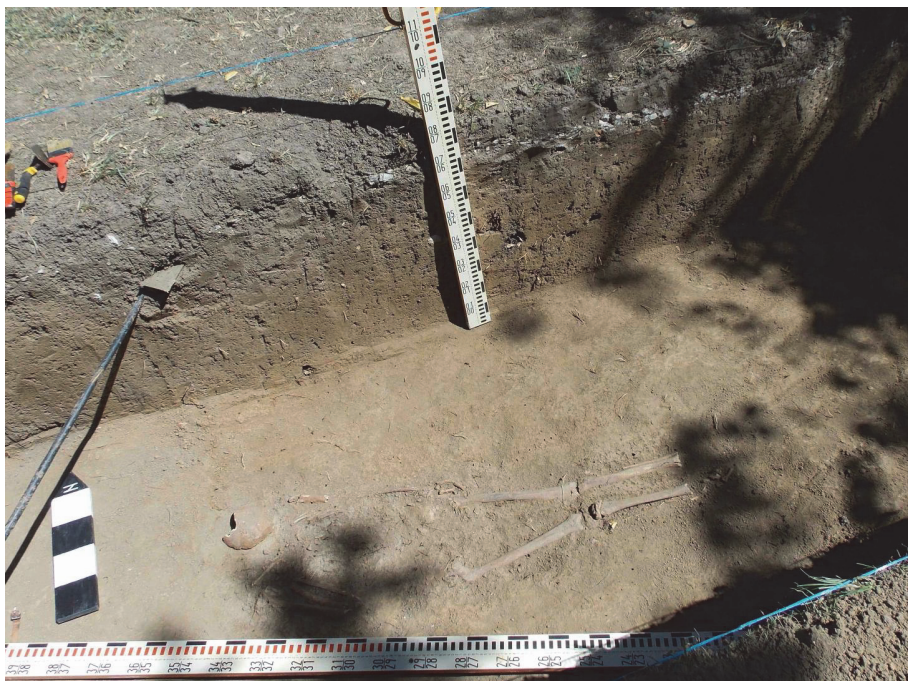
Fig. 11. Biserica Sf. Gheorghe din Botoșani. Mormântul M1

Mormântul M1 (Fig. 11). Adult, sex neprecizat. Descoperit în Secțiunea S2, între metrii 7,30 și 9,00 m, la -2,60 m adâncime față de nivelul de referință ales (la cca. -0,80 m adâncime raportat la suprafața actuală a terenului). Scheletul avea o orientare relativ VNV-ESE, fiind puțin deranjat de prezența unor rădăcini. Mormântul nu avea inventar și nu se observa conturul gropii acestuia.

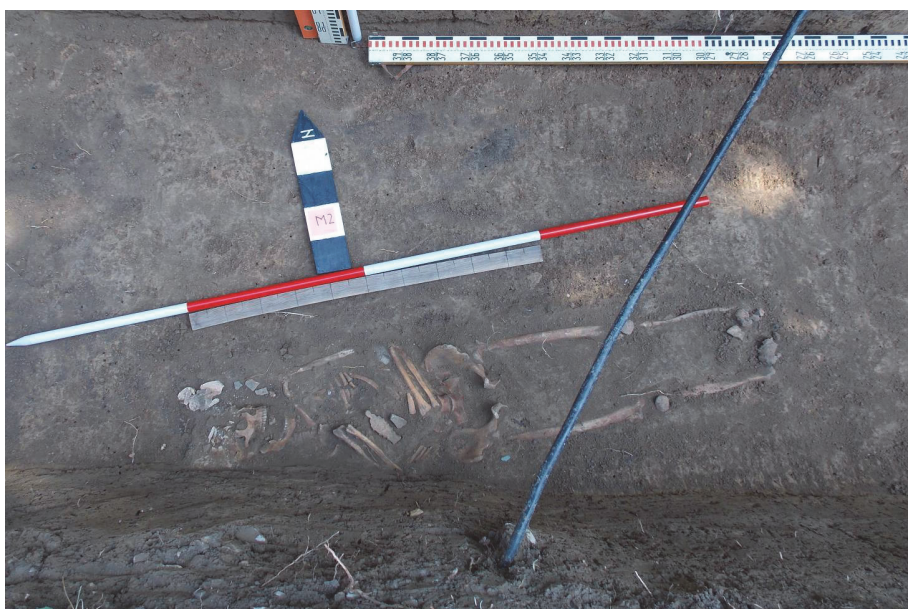
Fig. 12. Biserica Sf. Gheorghe din Botoșani. Mormântul M2

Mormântul M2 (Fig. 12). Adult, sex neprecizat. Descoperit în Secțiunea S2, între metrii 8,70 și 10,50 m, la -2,80 m față de nivelul de referință ales (-1,00 m adâncime raportat la suprafața actuală a terenului). Acest mormânt se afla la -0,20 m sub mormântul M1, fiind suprapus de acesta în zona picioarelor. Scheletul avea o orientare relativ vest-est, acesta fiind în apropierea malului de sud al Secțiunii 2. Conturul gropii mormântului era sesizabil, dar nu s-au păstrat bucăți din materialul din care a fost realizat sicriul. Mormântul nu avea inventar.

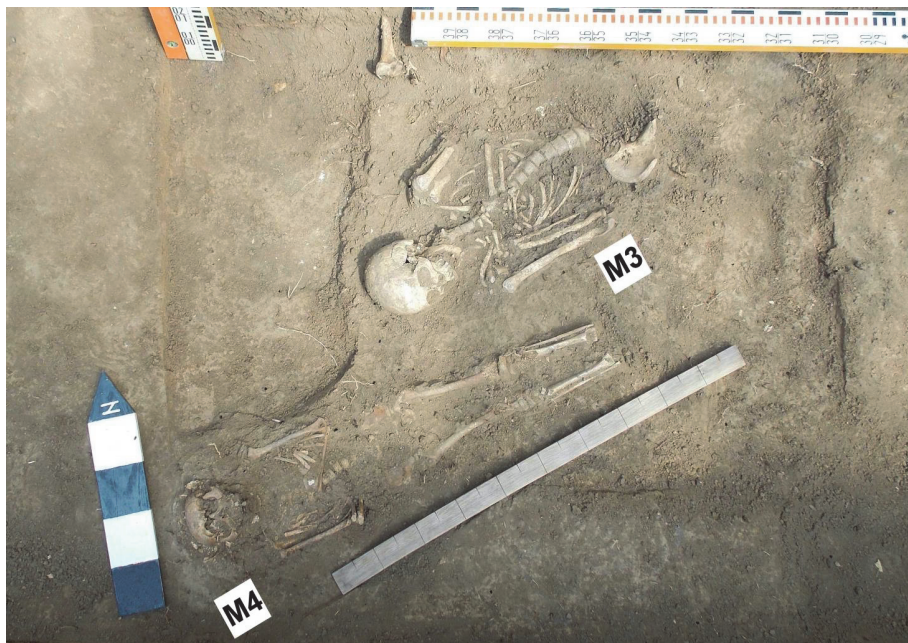
Fig. 13. Biserica Sf. Gheorghe din Botoșani. Mormântul M3 și M4

Mormântul M3 (Fig. 13). Adult, sex neprecizat. Descoperit în Secțiunea S2, între metrii 6,30 și 7,10 m, la -2,85 m față de nivelul de referință ales (-1,05 m adâncime raportat la suprafața actuală a terenului). Scheletul avea o orientare relativ VSV-ENE. Acest mormânt era parțial distrus de o groapă de reînhumare situată la nord, care a afectat partea stângă a acestuia, precum și partea inferioară. Mormântul avea inventar o monedă (emisiune a Sfântului Imperiu Roman de Națiune Germană, Ungaria, Rudolf (1576-1608), denar, at. monetar Kremnitz, anul 159? - ultima cifra nu se citește) (Fig. 19/1).

Mormântul M4 (Fig. 13). Copil, sex neprecizat. Descoperit în Secțiunea S2, între metrii 6,50 și 7,20 m, la -2,85 m față de nivelul de referință ales (-1,05 m adâncime raportat la suprafața actuală a terenului), la vest de mormântul M3. Scheletul avea o orientare relativ VSV-ENE. Mormântul nu avea inventar.

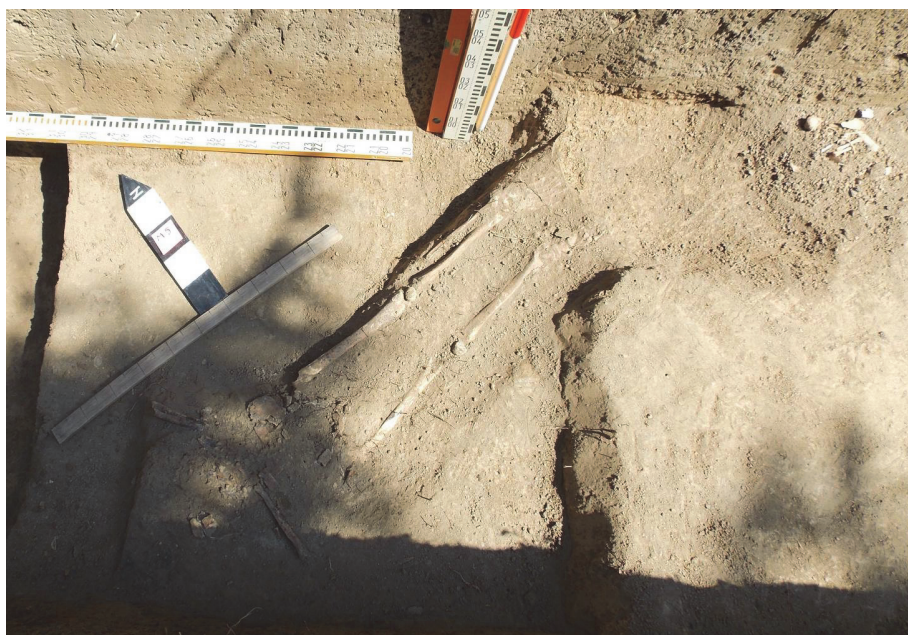
Fig. 14. Biserica Sf. Gheorghe din Botoșani. Mormântul M5

Mormântul M5 (Fig. 14). Adult, sex neprecizat, probabil bărbat. Descoperit în Secțiunea S2, între metrii 12,50 și 13,70 m, la -2,85 m față de nivelul de referință ales (-1,05 m adâncime raportat la suprafața actuală a terenului). Scheletul avea o orientare relativ SV-NE. Partea superioară a scheletului era aproape complet descompusă. În zona picioarelor a fost sesizată o groapă de reînhumare, cu materiale osteologice într-o avansată stare de descompunere. Mormântul avea ca inventar o cataramă de fier, puternic corodată (Fig. 19/9).

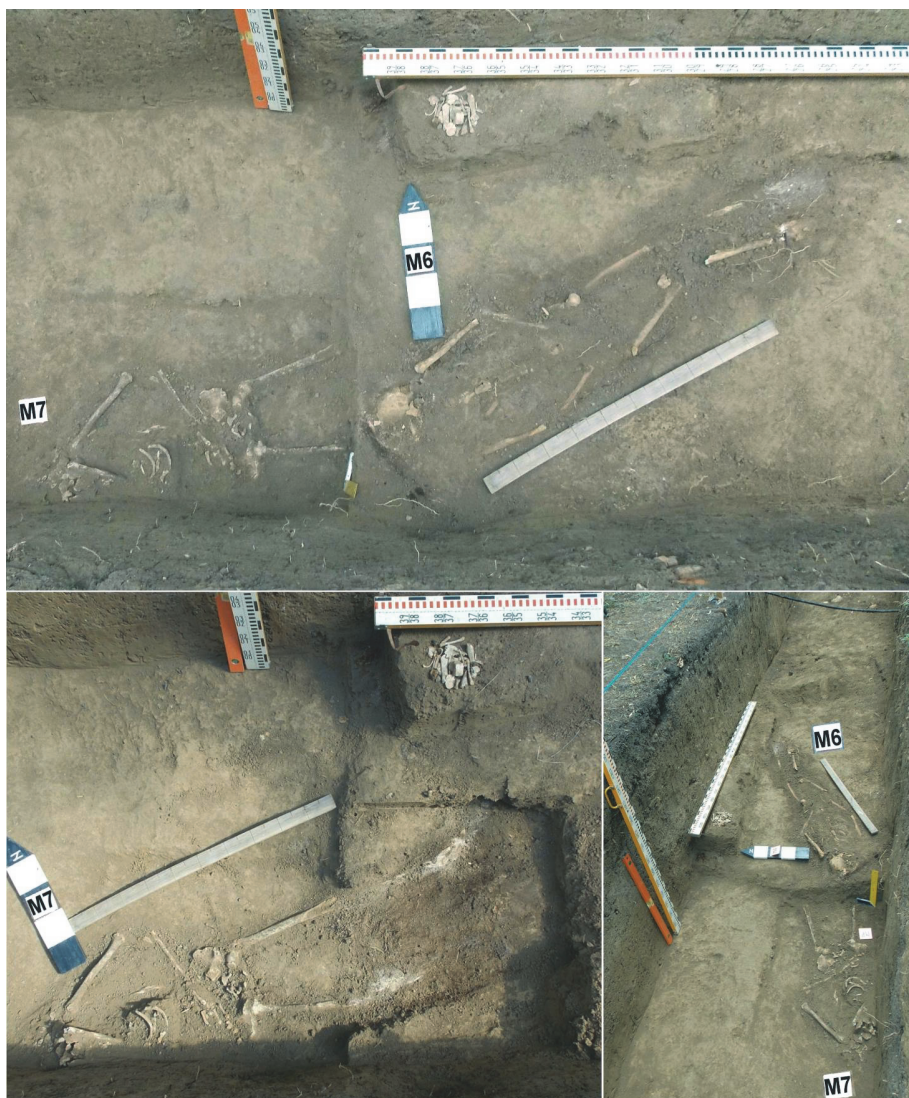
Fig. 15. Biserica Sf. Gheorghe din Botoșani. Mormântul M6 și M7

Mormântul M6 (Fig. 15). Adult, sex neprecizat, probabil femeie. Descoperit în Secțiunea S2, între metrii 10,40 și 12,00 m, la -2,90 m față de nivelul de referință ales (-1,10 m adâncime raportat la suprafața actuală a terenului). Scheletul, relativ bine conservat, avea o orientare relativ vest-est și suprapunea mormântul M7. S-au observat urme de lemn de la sicriu. Mormântul avea ca inventar un pandantiv din sticlă verde (Fig. 19/10), precum și o monedă corodată, probabil o *acce* otomană, de secol XVIII (Fig. 19/2).

Mormântul M7 (Fig. 15). Adult, sex neprecizat. Descoperit în Secțiunea S2, între metrii 10,40 și 13,10 m, la -3,10 m față de nivelul de referință ales (-1,30 m adâncime raportat la suprafața actuală a terenului). Scheletul avea o orientare vest-est, relativ bine conservat la partea superioară, și era suprapus de mormântul M6. Mormântul nu avea inventar.

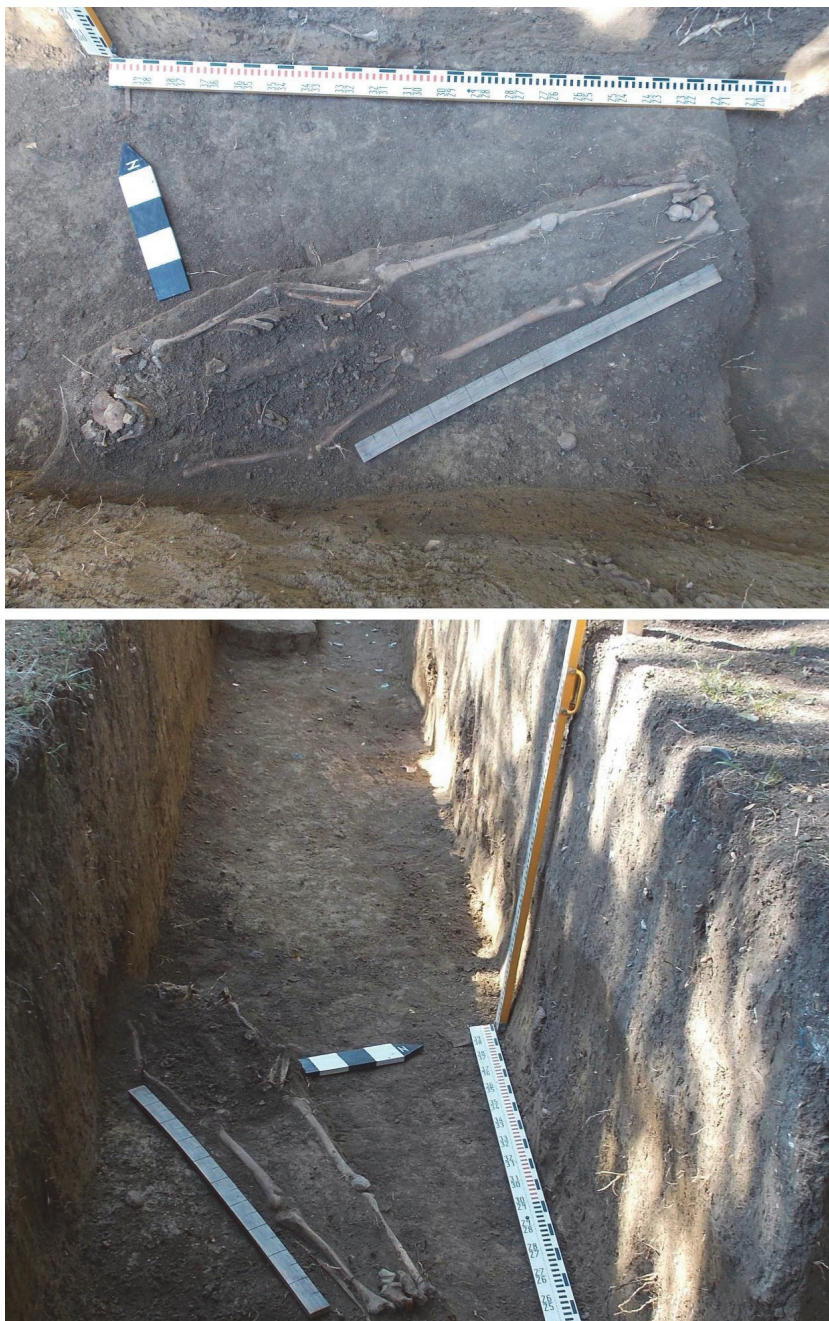
Fig. 16. Biserica Sf. Gheorghe din Botoșani. Mormântul M8

Mormântul M8 (Fig. 16). Adult, sex neprecizat. Descoperit în Secțiunea S2, între metrii 3,20 și 5,00 m, la -3,10 m față de nivelul de referință ales (-1,30 m adâncime raportat la suprafața actuală a terenului). Scheletul avea o orientare vest-est, relativ bine conservat. Mormântul a avut ca inventar un nasture metalic (Fig. 34/11), o monedă din argint relativ bine conservată (emisiune a Sfântului Imperiu Roman, Ungaria, Leopold I (1657-1705), denar, anul 1703) (Fig. 19/4) și o monedă corodată (probabil un *solidus* polonez) (Fig. 19/3).

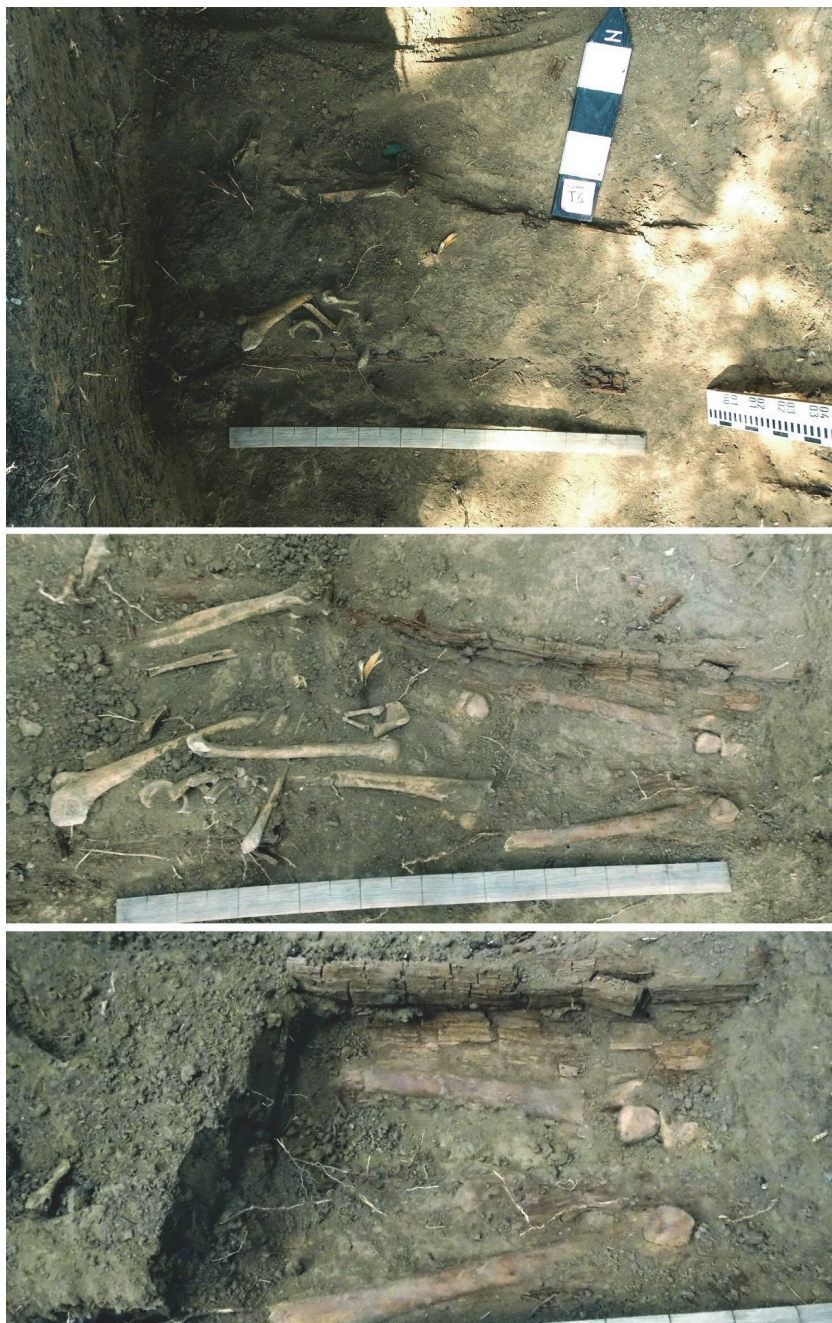
Fig. 17. Biserica Sf. Gheorghe din Botoșani. Mormântul M9

Mormântul M9 (Fig. 17). Adult, sex neprecizat. Descoperit în Secțiunea S1, între metrii 9,00 și 9,50 m, la -2,80 m față de nivelul de referință ales (-1,05 m adâncime raportat la suprafața actuală a terenului). Scheletul avea o orientare vest-est, fiind deranjat la partea superioară de o altă groapă de reînhumare. S-a păstrat la partea inferioară sicriul de lemn, realizat probabil prin scobirea unui trunchi de copac. Ca inventar avea o monetă din cupru, foarte corodată (*solidus* polonez? *mangîr* otoman?) (Fig. 19/5).

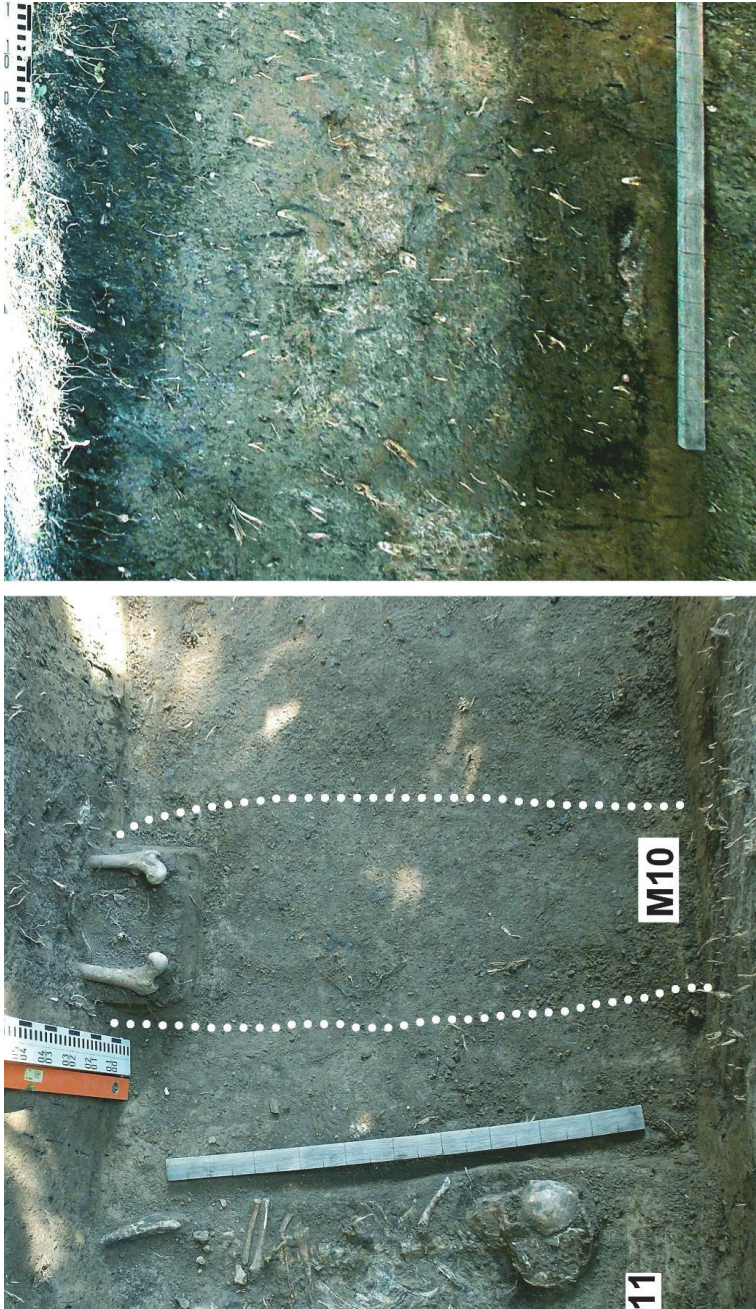
Fig. 18. Biserica Sf. Gheorghe din Botoșani. Mormântul M10 și M11.
Detaliu cu groapa mormântului M10 în malul de vest al Secțiunii S1

Mormântul M10 (Fig. 18). Adult, sex neprecizat. Descoperit în Secțiunea S1, între metrii 11,90 și 12,40 m, la -2,90 m față de nivelul de referință ales (-1,15 m adâncime raportat la suprafața actuală a terenului). Scheletul avea o orientare vest-est, partea inferioară a scheletului fiind prinsă în malul de est al Secțiunii S1, iar partea superioară fiind prinsă în malul de vest al Secțiunii S1, iar partea mediană a fost deranjată puternic de o groapă în care nu se mai păstrau nici un fel de materiale. Ca inventar, probabil de acest mormânt se leagă o cataramă de fier, puternic corodată, găsită în perimetrul mormântului (Fig. 19/12).

Mormântul M11 (Fig. 18). Adult, sex neprecizat. Descoperit în Secțiunea S1, între metrii 11,20 și 11,60 m, la -2,95 m față de nivelul de referință ales (-1,20 m adâncime raportat la suprafața actuală a terenului). Scheletul avea o orientare vest-est, relativ bine conservat, partea inferioară a scheletului fiind prinsă în malul de est al Secțiunii S1. Mormântul nu avea inventar.

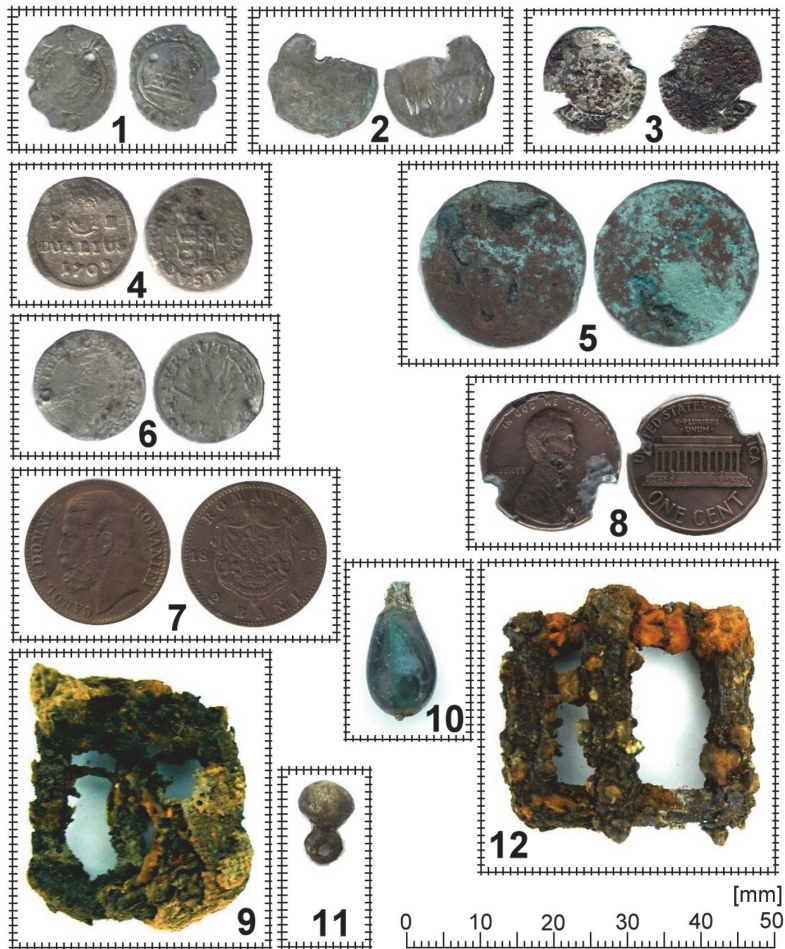
Fig. 19. Biserica Sf. Gheorghe din Botoșani. 1. Monetă emisiune a Sfântul Imperiu Roman de Națiune Germană, Ungaria, Rudolf (1576-1608), denar, at. monetar Kremnitz, anul 159? - ultima cifra nu se citește, găsită în mormântul M3; 2. Monetă, probabil *accea*, secolul al XVIII-lea, găsită în mormântul M6; 3. Monetă, probabil *solidus* polonez, găsită în mormântul M8; 4. Monetă emisiune a Sfântul Imperiu Roman, Ungaria, Leopold I (1657-1705), denar, anul 1703, găsită în mormântul M8; 5. Monetă, probabil *solidus* polonez sau *mangîr* otoman, găsită în mormântul M9; 6. Monetă emisiune Prusia, Friederich II (1740-1786), *kreutzer*, anul 1753; 7. Monetă, emisiune Carol I, 1879, 2 bani, *passim*; 8. Monetă, *one cent*, USA, *passim*; 9. Cataramă găsită în mormântul M5; 10. Pandantiv găsit în mormântul M5; 11. Nasture găsit în mormântul M8; 12. Cataramă găsită în mormântul M10.

reîngropate a fost descoperită și o monetă (emisiune Prusia, Friederich II (1740-1786), *kreutzer*, anul 1753) (Fig. 19/6). În cuprinsul acestei secțiuni au fost surprinse doar trei morminte mai puțin afectate, notate M9, M10, M11, care vor fi descrise în cadrul subcapitolului următor.

În solul vegetal sau în apropierea acestuia au fost identificate fragmente ceramice asemănătoare cu cele descrise anterior, dar și numeroase monete moderne și contemporane, atât românești, cât și străine, cele mai multe foarte prost păstrate, în evidentă legătură cu evenimentele religioase derulate în curtea bisericii. Dintre acestea se remarcă o monedă americană de un cent (Fig. 19/8) sau o emisiune Carol I – 2 bani, 1879, descoperită imediat în apropierea solului vegetal (Fig. 19/5).

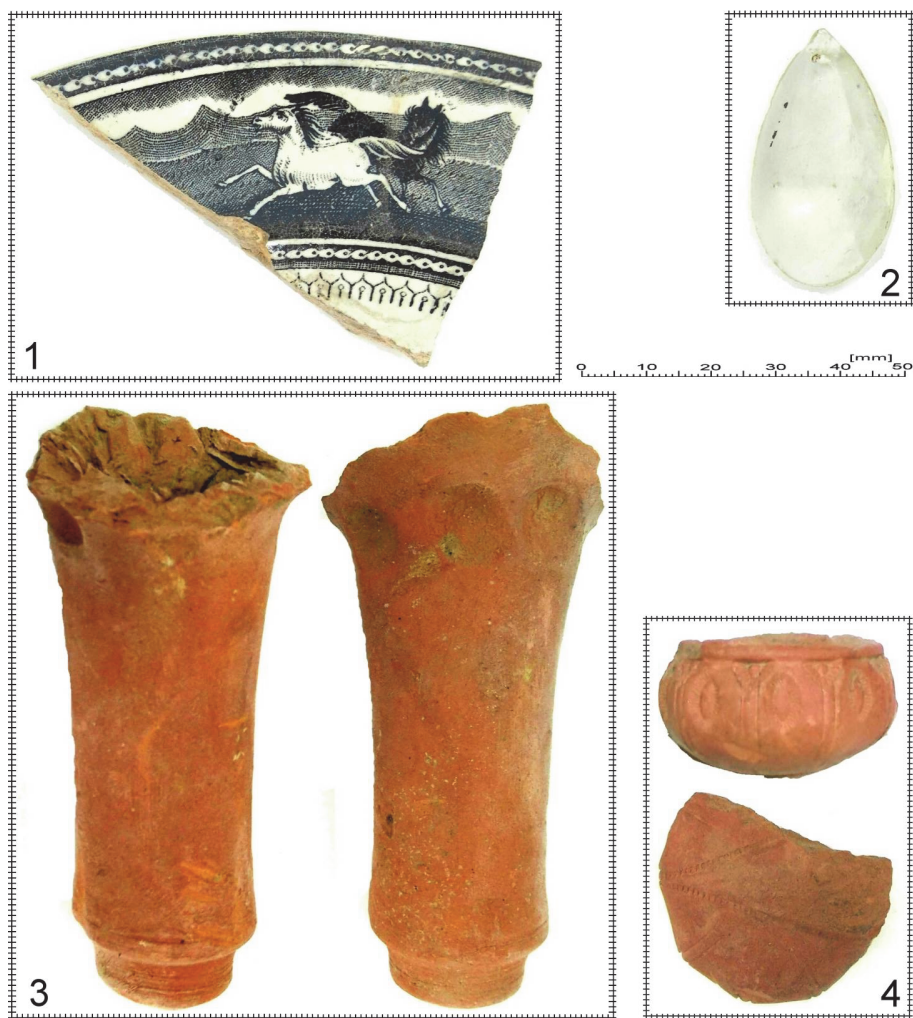
Fig. 20. Biserica Sf. Gheorghe din Botoșani. Materiale arheologice descoperite în groapa menajeră din Secțiunea S2. 1. Porțelan de Sarreguemines (?), secolul al XIX-lea; 2. Ornament pentru candelabru din sticlă, secolul al XIX-lea; 3. Lulea, secolele XVII-XVIII; 4. Lulea, secolele XVII-XVIII

smalț, ce pot fi încadrate în secolul al XVIII-lea, dar și numeroase fragmente cu smalț maroniu, din secolele XVIII-XIX. O grupă aparte o constituie ceramica smălțuită cu decor variat de influență populară (Fig. 20/1-4), specifică secolelor XIX-XX.

Au mai fost identificate și fragmente ceramice din porțelan, precum un fragment cu un decor cu un cal alegând (Fig. 20/1), probabil porțelan de Sarrenguemines, din secolul al XIX-lea, sau o farfurie aproape întregibilă, având pe spate marca *Opaque de Sarrenguemines*, marcă care s-a păstrat aproape un secol, între 1850 și 1950 (Fig. 21/6).

Singulare au fost descoperirea unor lulele (Fig. 20/3-4), precum și descoperirea unui ornament pentru candelabru din sticlă (Fig. 20/2).

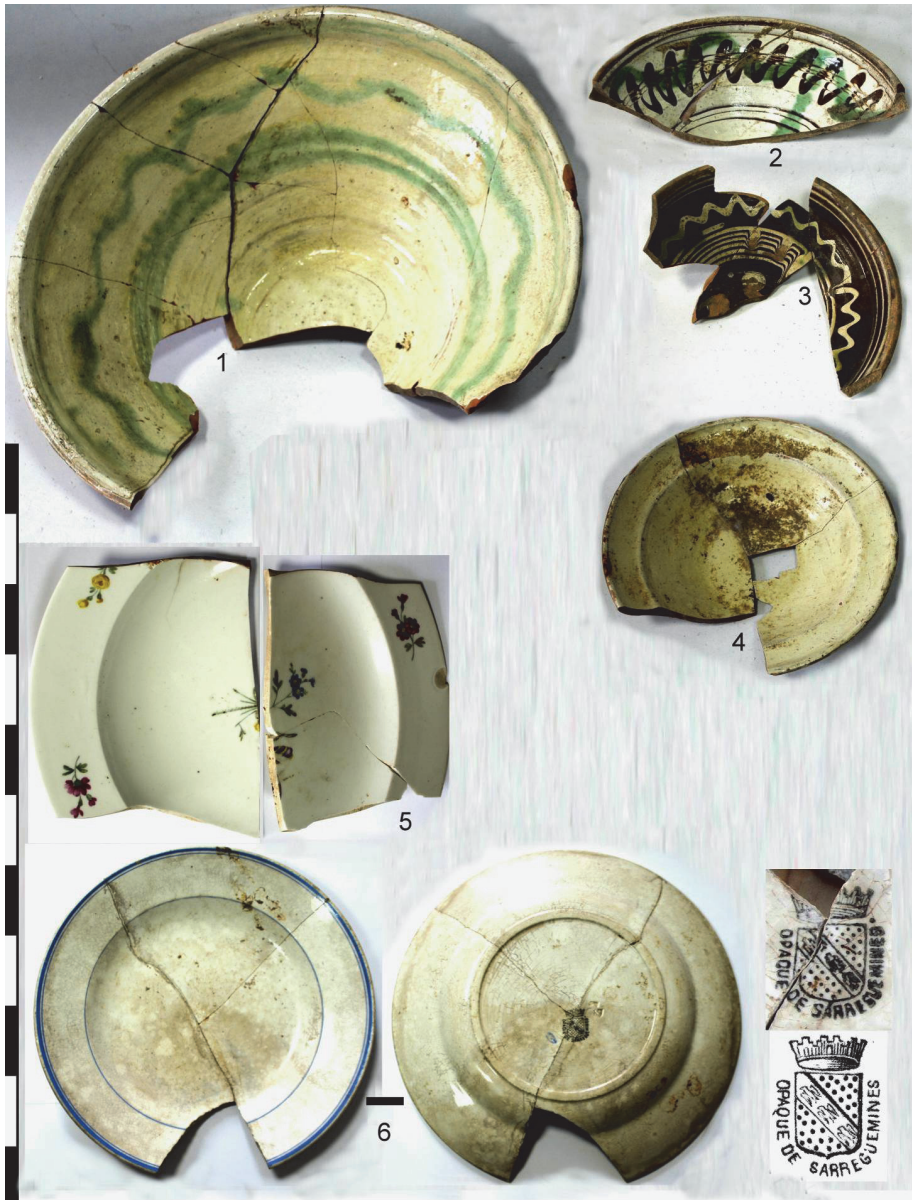
Șcara: 1 unitate=5 cm

Fig. 21. Biserica Sf. Gheorghe din Botoșani. Materiale arheologice descoperite în groapa menajeră din Secțiunea S2. Piese în curs de restaurare la Muzeul Județean Botoșani. 1-4. Piese de factură etnografică, secolele XIX-XX; 5. Farfurie de porțelan, fragmentară, secolul al XX-lea; 6. Farfurie de porțelan, Franța, Opaque de Sarreguines, 1850-1950
