REZULTATELE CERCETĂRII ARHEOLOGICE EFECTUATE LA RESTAURAREA MONUMENTULUI EROILOR DIN PRIMUL RĂZBOI MONDIAL DIN CARTIERUL GALATA DIN IAȘI

THE RESULTS OF THE ARCHAEOLOGICAL RESEARCH PERFORMED
ON THE OCCASION OF THE RESTORATION OF THE FIRST WORLD WAR HEROES
MONUMENT IN GALATA NEIGHBORHOOD OF IAȘI

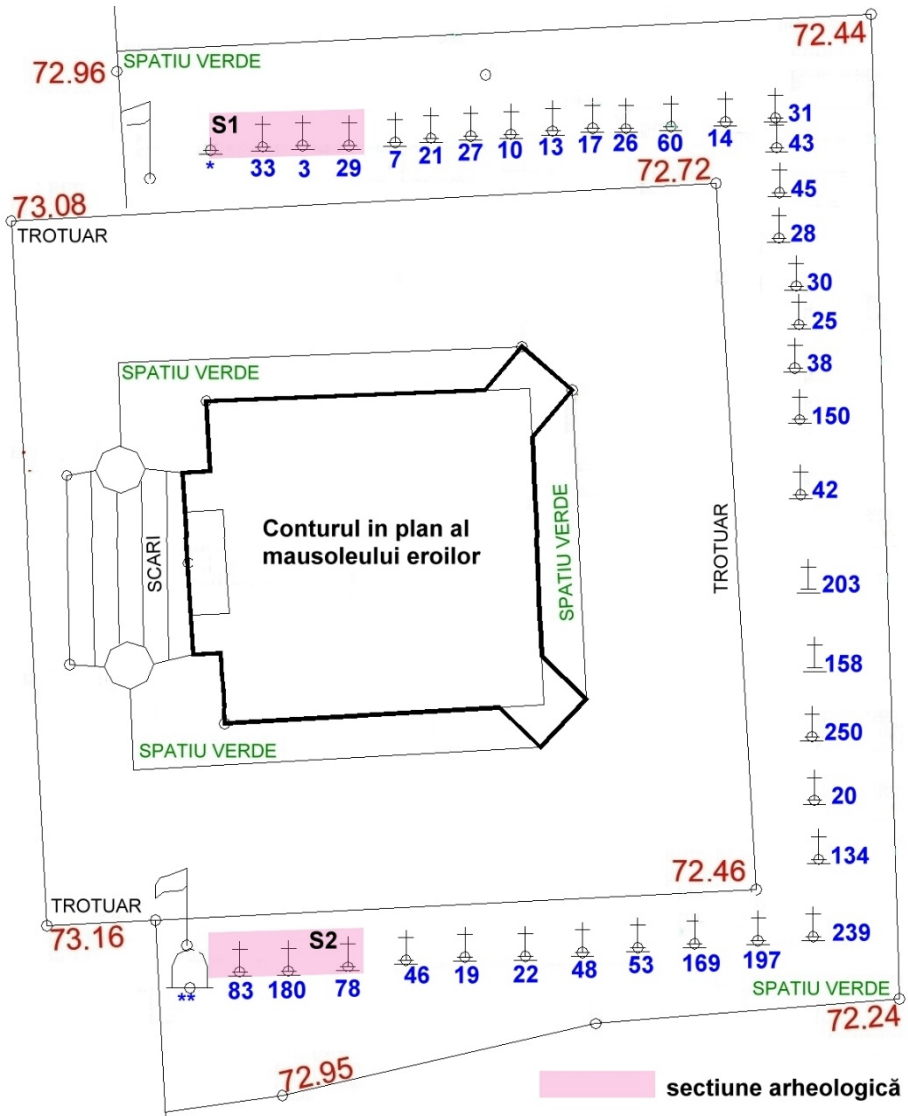
Fig. 9. Situația din zona din jurul mausoleului. Cifrele albastre, numerele înscrise pe crucei identificate la începerea cercetării arheologice; *, cruce ruptă; **, monumentul funerar al locotenentului Belizare Glavici (+23. 03. 1917)

Într-o primă fază a cercetării arheologice, ne-am concentrat atenția asupra zonei din jurul mausoleului, unde inițial au fost realizate trei secțiuni arheologice – notate S1,

S2 și S3 (Fig. 9). Situația arheologică identificată în cadrul acestora a evidențiat faptul că nu exista o legătură directă între amplasamentul crucilor și monumentelor funerare din perimetrul inițial investigat și materialele osteologice umane identificate în sol. Modul de prezentare a materialelor osteologice umane evidențiau reînhumarea acestora, operațiune care, în fapt, a fost realizată într-o manieră și superficială și grăbită.

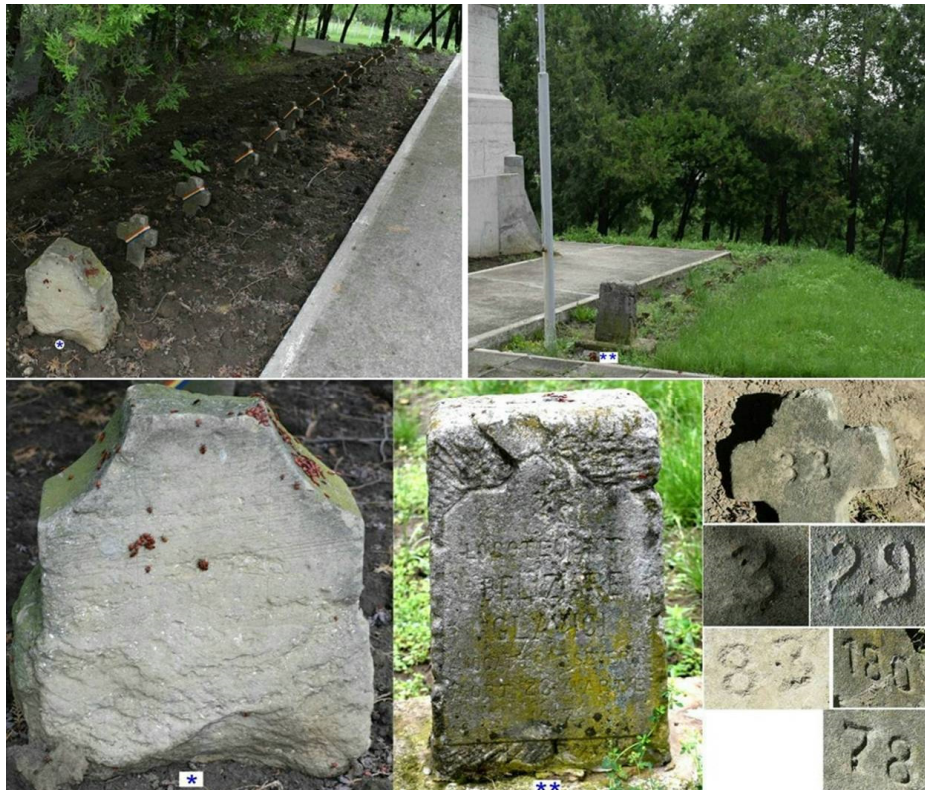
- Fig. 10. The situation identified in the area surrounding the mausoleum before the beginning of the archaeological research; *broken cross; ** the burial monument of lieutenant Belizare Glavici (+23. 03. 1917). Examples of numbers written on crosses.

Fig. 10. Situația identificată în jurul mausoleului înaintea începerii cercetării arheologice.
*, crucea rupta; **, monumentul funerar al locotenentului Belizare Glavici (+23. 03. 1917).

Exemple de numere înscrise pe cruci

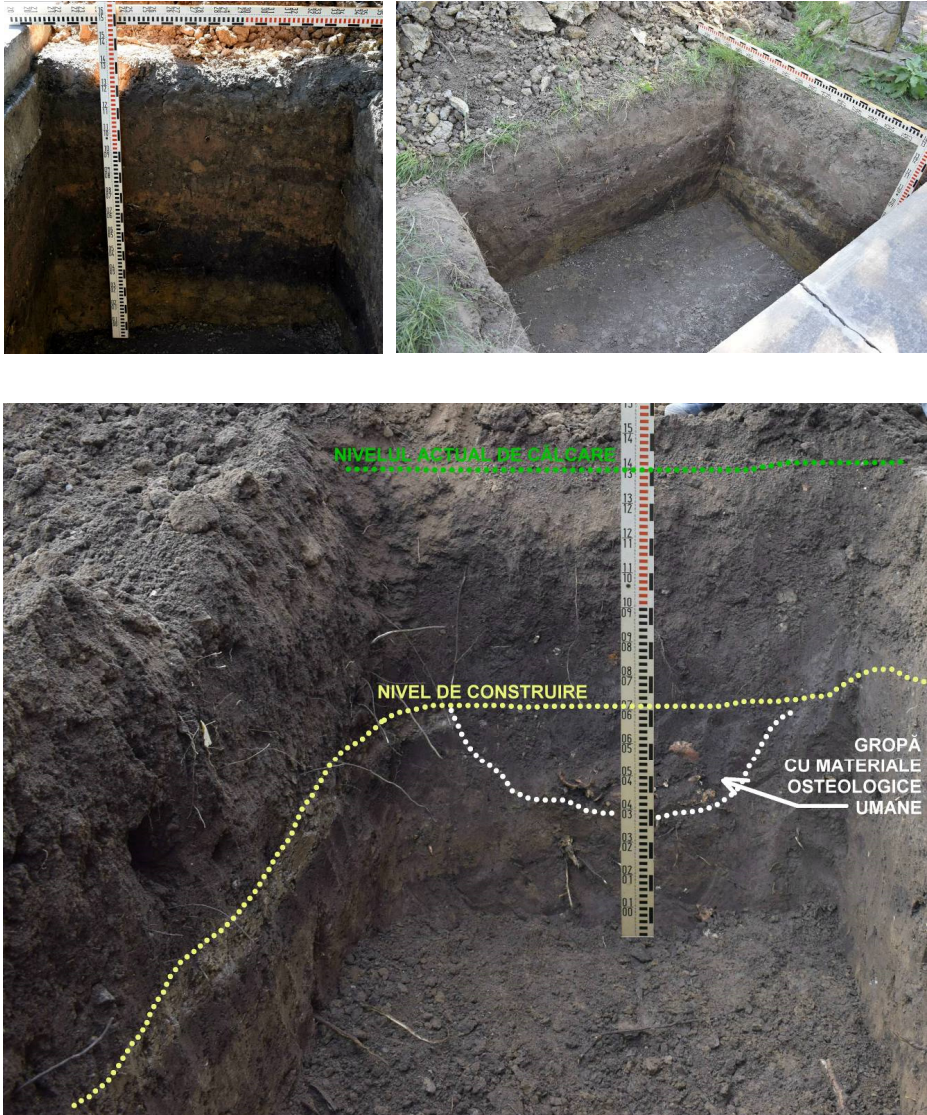
Fig. 11. Secțiunile arheologice realizate în jurul mausoleului. Stânga sus: Secțiunea S1, detaliu situație stratigrafică. Dreapta sus: Secțiunea S2, situația stratigrafică (imagine de ansamblu).
Jos: Secțiunea S3, Interpretarea situației arheologice și stratigrafice

În ceea ce privește situația stratigrafică identificată în cadrul Secțiunilor S1 și S2 (Fig. 11), aceasta reliefează o serie de depuneri antropice succesive, dar și prezența fenomenelor de alunecare a terenului în zona amplasamentului, lipsind cu desăvârșire materialele arheologice de orice natură. Materialele osteologice umane din sol erau îngropate superficial, la mică adâncime (cca. 0,20-0,30 m), uneori acestea chiar apărând împrăștiate și dispuse disparat unele de altele.

La est de mausoleu, în cadrul Secțiunii S3, a fost bine individualizat nivelul de construcție al mausoleului, constituit din argilă galbenă scoasă pentru realizarea subsolului, nivel ce se afla la cca. 0,70-0,80 m sub nivelul trotuarului de dinainte de începerea lucrărilor de restaurare (Fig.11). S-a observat faptul că reînhumările s-au realizat inițial la cca. 0,20-0,30 m sub nivelul de la momentul construirii și amenajării terenului din jurul mausoleului, similar practic cu situația sesizată în cadrul Secțiunilor S1 și S2, numai că în acele sectoare suprafața solului reprezenta și nivelul de construire. După depunerea de umpluturi constituite din pământ negru, peste nivelul de construire, crucile au fost rearanjate pe noua suprafață a solului în acest perimetru de la est de mausoleu, distrugându-se practic legătura cu materialul osteologic uman reînhumat.

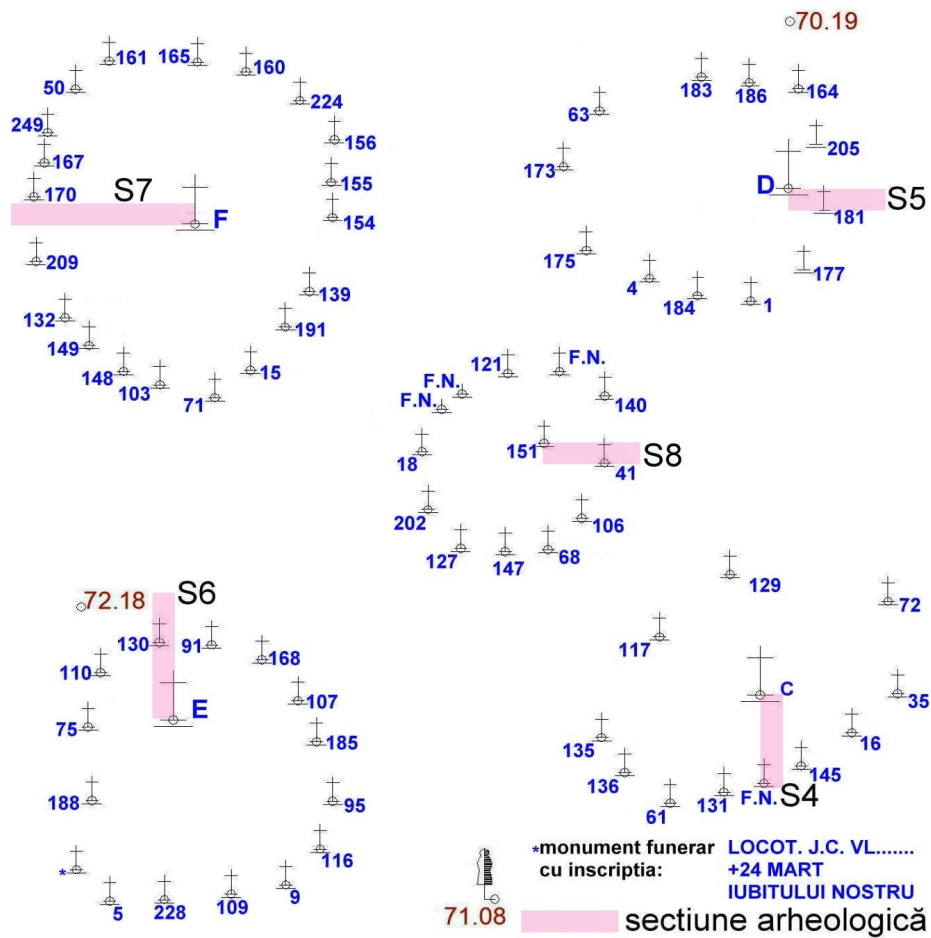
Fig. 12. Situația din perimetrul de la nord de mausoleu.

Cifrele albastre: numerele înscrise pe cruci identificate la începerea cercetării arheologice

În ceea ce privește cercetarea arheologică a zonei de la nord de mausoleu (Fig. 12), acolo unde erau cruci dispuse pe cinci aliniamente cvasicirculare, în interiorul a patru dintre ele aflându-se dispuse cruci de dimensiuni mai mari, ce purtau inscripționate literele C, D, E și F (Fig. 13), trebuie precizat faptul că în acest perimetru se observau împrăștiate pe suprafața solului numeroase materiale osteologice umane.

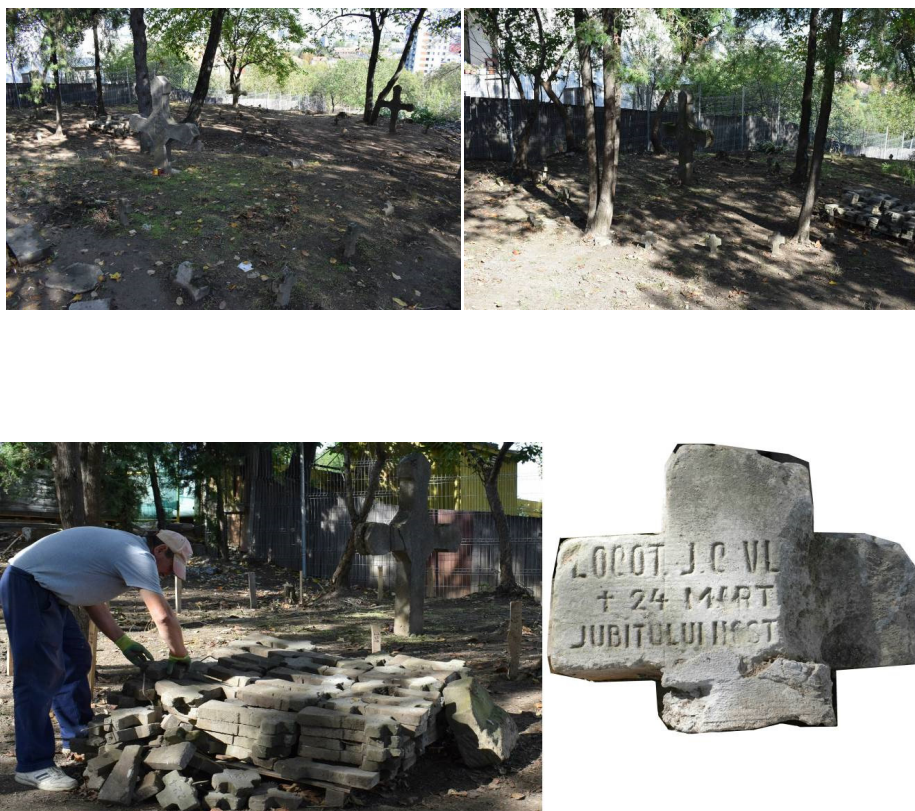
- Fig. 13. The general situation in the perimeter north of the mausoleum after the removal of vegetation. Upper left: the area of the cross E (in the background we can notice the area of the crosses C and D). Upper right: the area of the cross F. Lower left: recovery and storage of small crosses. Lower right: fragmentary burial monument.

Fig. 13. Situația generală în perimetrul de la nord de mausoleu după curățirea de vegetație.

Stânga sus: zona crucii E (în plan îndepărtat se observă zona crucilor C și D).

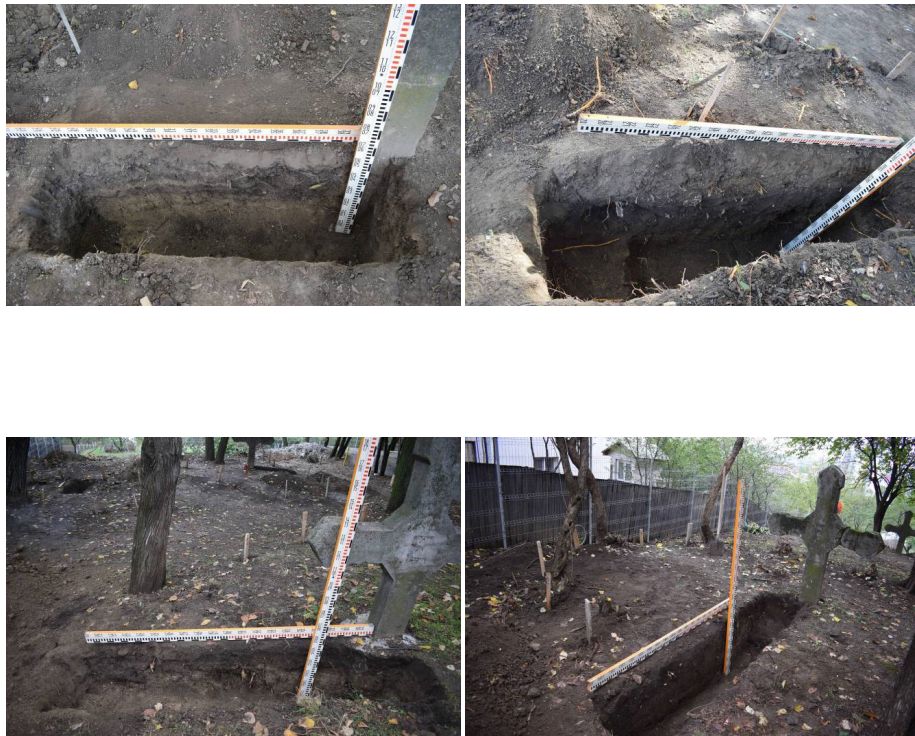
Fig. 14. Secțiunile S4-S8 realizate în perimetrul de la nord de mausoleu.
Stânga sus: Secțiunea S4 și zona crucii C. Dreapta sus: Secțiunea S5 și zona crucii D.
Stânga jos: Secțiunea S6 și zona crucii E. Dreapta jos: Secțiunea S7 și zona crucii F

De aceea, au fost mai întâi au fost realizate Secțiunile S4-S8, pentru a se observa dacă amplasarea crucilor (de mari și mici dimensiuni) este în legătură cu prezența unor gropi de reînhumare. Situația arheologică constată în acest perimetru a fost similară cu

cea din jurul mausoleului, respectiv că nu există o legătură directă între amplasamentul crucilor și materialele osteologice umane îngropate din sol (Fig. 14). Din aceste considerente, întreaga zonă a fost săpată manual, pentru a se recupera toate materialele osteologice umane. Trebuie precizat faptul că prezența rădăcinilor de arbori a îngreunat operațiunile de recuperare a acestora.

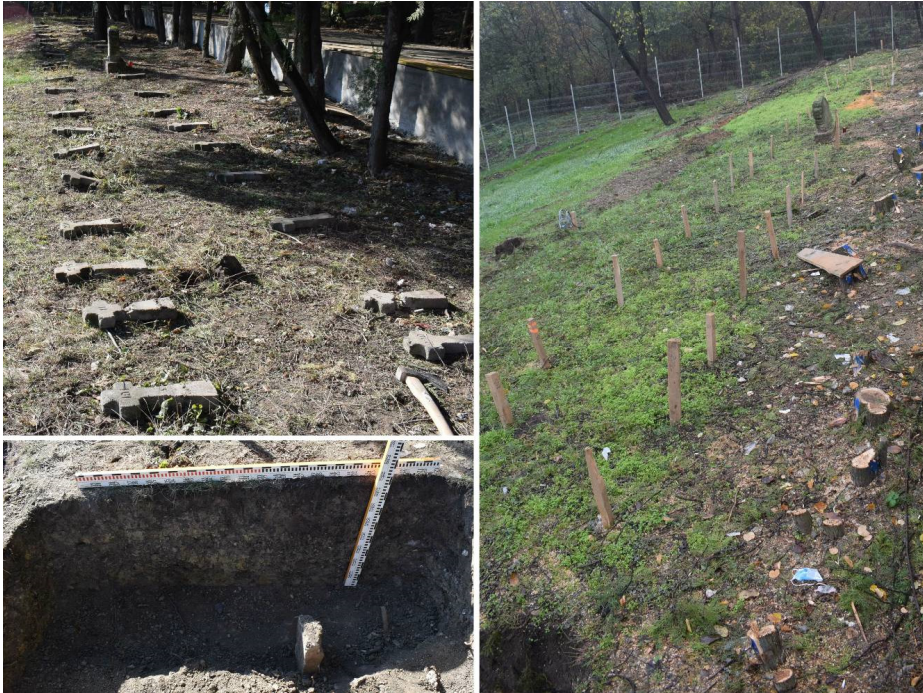
Fig. 16. Situația din perimetrul de la est de mausoleului. Stânga jos: Secțiunea S9

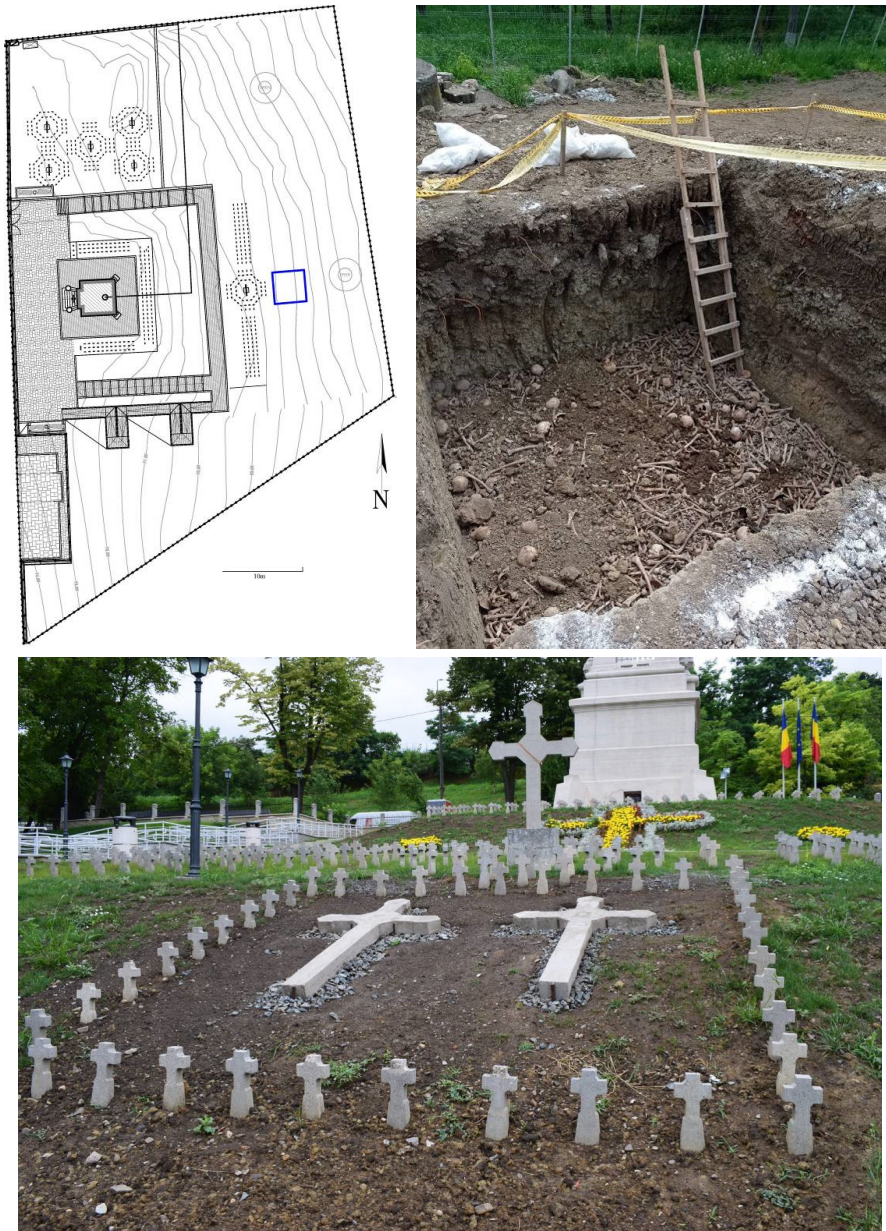
Fig. 18. Groapa în care au fost depuse osemintele umane. Stânga sus: poziționare, contur albastru; Dreapta sus: depunerea materialului osteologic; Jos: marcarea la suprafața terenului a gropii

În lunile mai-iunie 2021, o parte din acest material osteologic a fost aranjat în cutii de lemn și redepus în spațiul de la subsolul mausoleului. Restul materialului osteologic uman care nu a încăput în osuarul mausoleului a fost reîngropat la est de mausoleu, într-o groapă special amenajată, care a fost marcată de cruci mici și două cruci mari recondiționate (cele care purtau înscrise literele D și F) (Fig. 18).

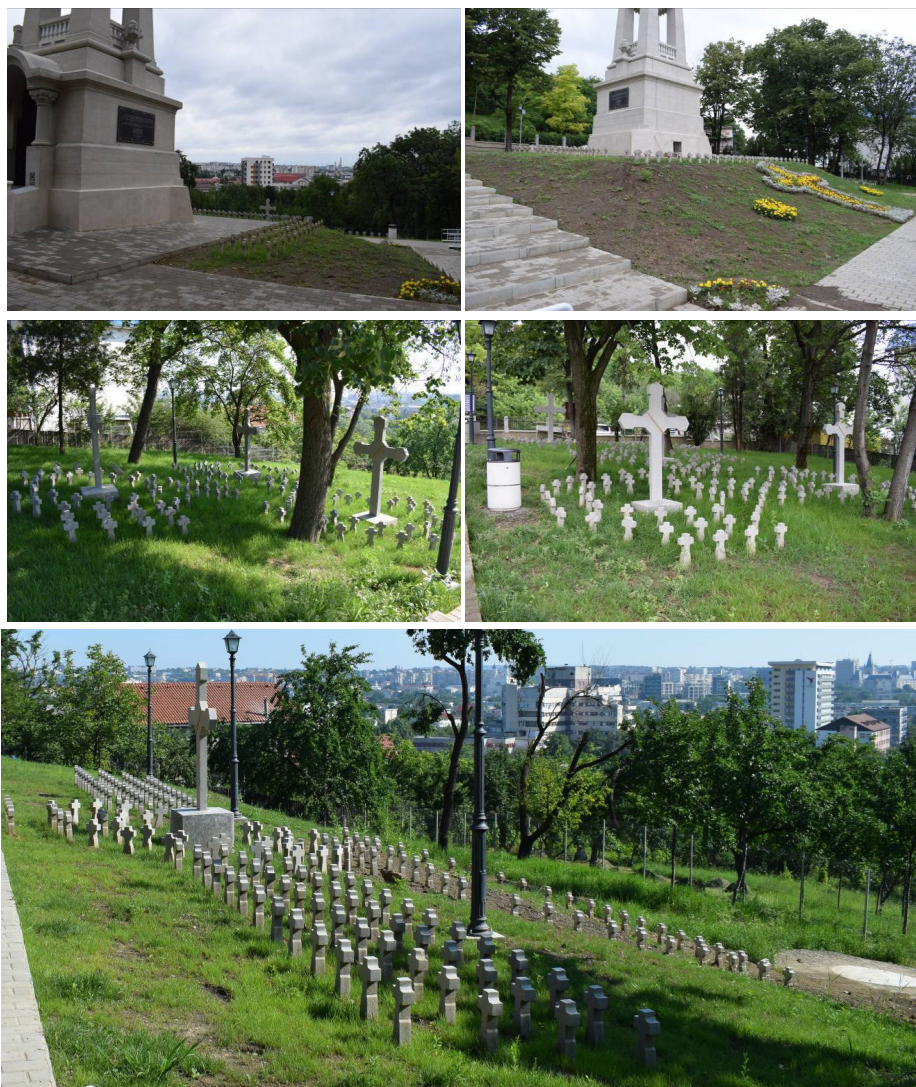
- Fig. 19. The commemorative at the end of the restoration works. Upper: the placement of the crosses around the mausoleum. Middle: the placement of the crosses north of the mausoleum. Lower: the placement of the crosses east of the mausoleum. Lower: the placement of the crosses east of the mausoleum.

Fig. 19. Complexul comemorativ la finalizarea lucrărilor de restaurare. Sus: Amplasarea crucilor în jurul mausoleului. Mijloc: Amplasarea crucilor la nord de mausoleu. Jos: Amplasarea crucilor la est de mausoleu
