ORNAMENTAȚIA EXTERIOARĂ A TREI IERARHIILOR. ORIGINAL ȘI REPRODUCERE (II)*. ANALIZA BANDOURILOR XVIII-XXII

Mădălin-Cornel VĂLEANU**

Cuvinte-cheie: *Biserica Trei Ierarhi din Iași, restaurare, analiză comparativă, original, reproduceri*

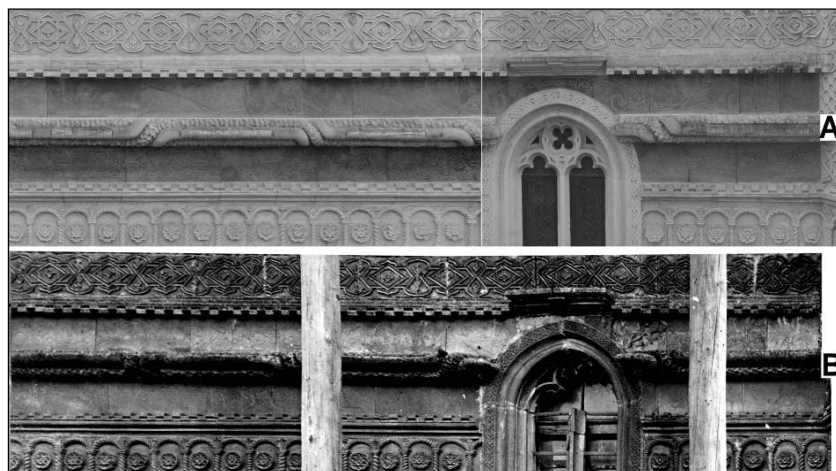
Fig. 14. Analiza comparativă a ornamentației exterioare a bandourilor XVIII-XXII, de pe latura de nord a bisericii, care corespunde cu zona pridvorului și parțial a pronaosului.

Chiar de la o primă privire, analiza comparativă relevă existența identității între o serie de motive din bandourile XVIII și XXI (Fig. 14).

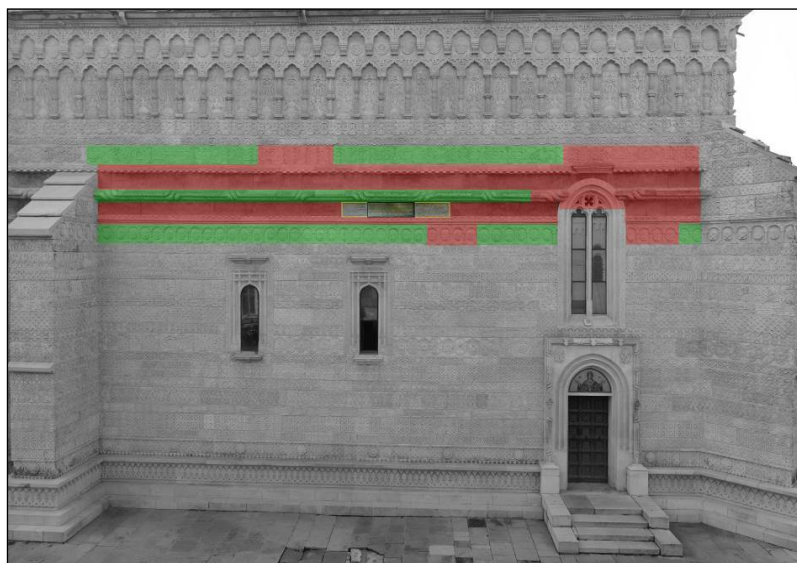
Fig. 23. Bandourile XVIII-XXII de pe latura de nord. Cu verde – zone cu ornamentația originală, de secol XVII; Cu roșu – zone în care ornamentația a fost refăcută în cadrul restaurării realizate de arhitectul francez; În chenar – plăcile din marmură neagră care poartă decor incizat cu urme din aur

- Fig. 23. Ornamental bands no. XVIII-XXII on the north side. With green – areas with the original ornamentation, from the 17th century; With red – areas where the ornamentation was removed and replaced during restoration works by the French architect; With yellow – areas on which no clarifications can be made.

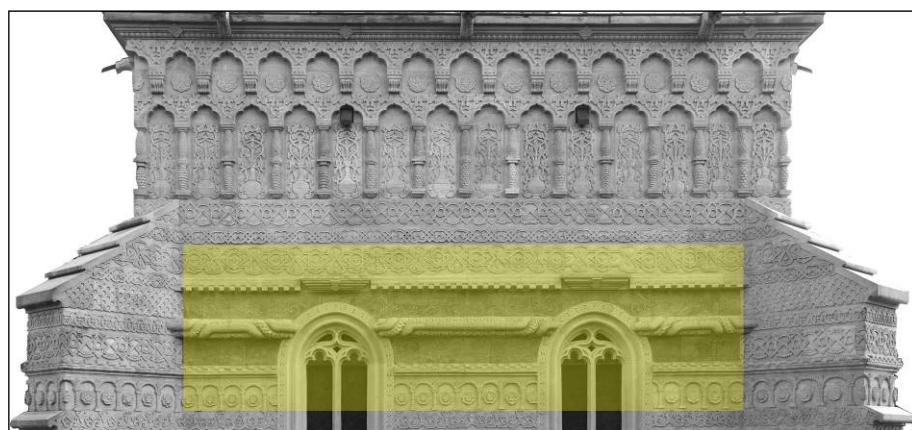
Fig. 37. Bandourile XVIII-XXII de pe latura de vest a bisericii, din dreptul pridvorului.
 Cu galben – zone asupra cărora nu se pot face precizări, respectiv dacă suntem în fața unei
 ornamentații originale sau a unor reproduceri după aceasta
