MĂNĂSTIREA CRASNA. ASPECTE PRIVITOARE LA EVOLUȚIA ANSAMBLULUI ISTORIC

Lucia LECA¹, Florentina MUREA-MATACHE¹, Mihai MANOLESCU¹

Cuvinte cheie: Mănăstirea Crasna, biserica „Sfinții Împărați Constantin și Elena”, turn-clopotniță, agheasmatar, valea Teleajenului, valori culturale

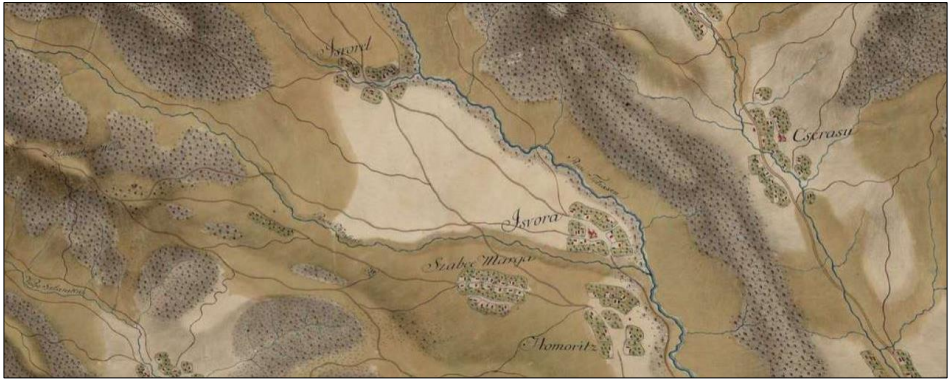
Fig. 5. Prima ridicare topografică. 1773-1774 © Arhivele Austrice de Stat

În sursele cartografice, destul de puține pentru secolul al XVIII-lea³ (**Fig. 5**), Schiulești este menționat cu denumirea de Szabee Marga, la est de acesta, în imediata apropiere fiind Izvoarele (*Isvora*) și Homorâciu (*Homoritz*). Izvoarele se afla la confluența a două cursuri de apă, ce curgeau dinspre nord-vest și dinspre vest: Teleajen (*Teliasen*, cu a sa Vale Mare, pe care se afla și așezarea *Izvorel*), respectiv Crasna (de-a lungul drumului de la sud de pârâu erau mici așezări).

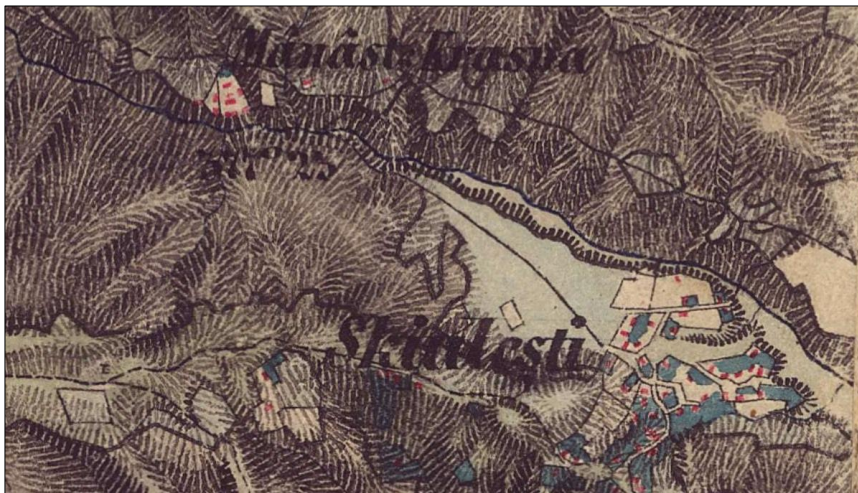
Fig. 7. A doua ridicare topografică. 1806-1869 (1856) © Arhivele Austrice de Stat

În cea de *A doua ridicare topografică (1806-1869)* (Fig. 7), Mănăstirea Crasna este marcată cu o incinta cu patru laturi, cu biserica în mijloc, cu două clădiri în axul transversal al acesteia, de o parte și de alta, și alte două la est de aceasta. Incintei îi este adăugată pe latura de vest o curte mai mică, de formă triunghiulară, cu două clădiri dispuse simetric față de cele dinspre est de biserică. În axul median al bisericii este marcată o clădire, amplasată în vârful triunghiului curții mici. Cele două curți se află între două curbe de nivel, într-o zonă împădurită.

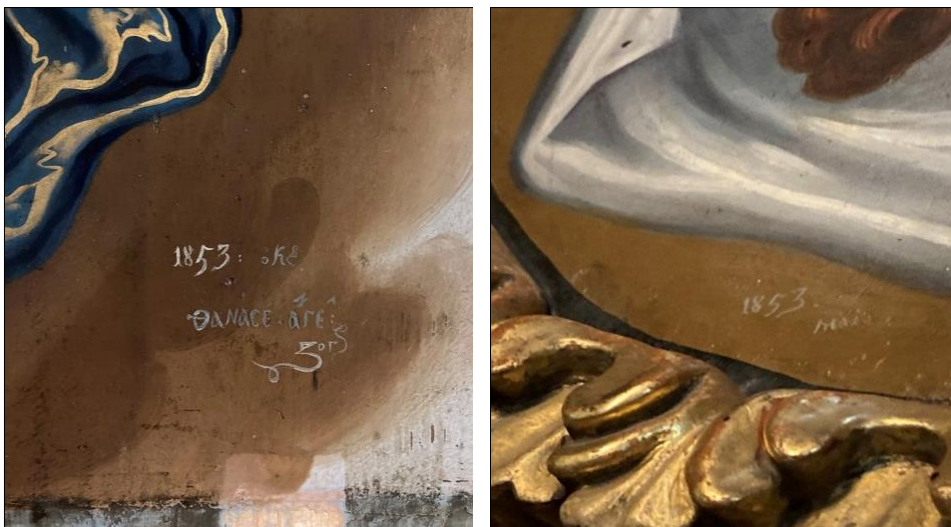
Fig. 9-10. Inscripii pe unele din icoanele catapetesmei © Lucia Leca

Se pare că în același an, „1834, [biserica] a fost înzestrată cu o frumoasă catapeteasmă, sculptată în lemn de tei și aurită, fiind lucrată la Viena [...]”¹⁸. Deși sursa bibliografică precizează acest an, mai multe icoane poartă inscripția „1853”, acesta putând fi mai degrabă considerat anul veridic (**Fig. 9-10**).

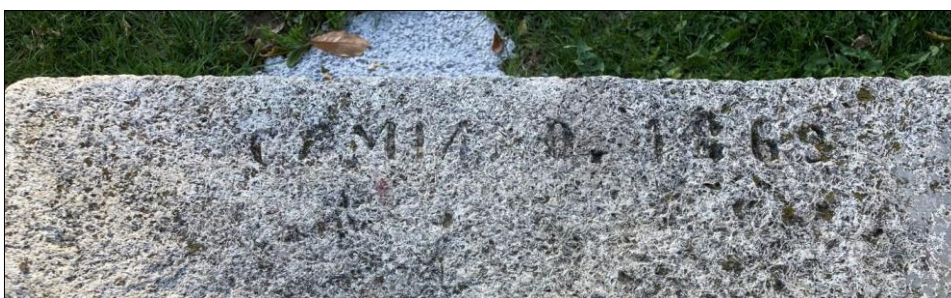
Fig. 11. Inscripție pe una din pietrele parapetului fântâniei © Lucia Leca

Despre fântână au fost identificate surse conform cărora reiese că zidirea ei s-ar fi făcut doi ani mai târziu, în 1865, dar piatra de pe parapetul fântânii poartă inscripția „CAMI... D. 1869”, din care se poate deduce că lucrările au fost finalizate în 1869 (**Fig. 11**).

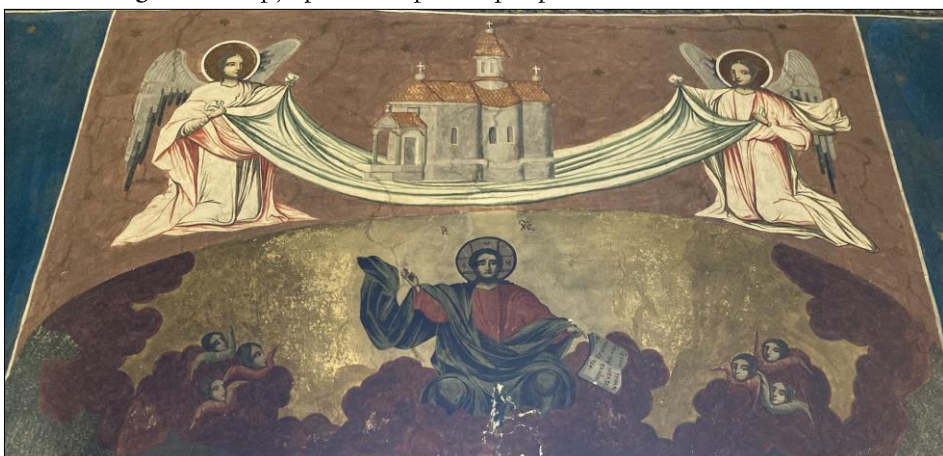
Fig. 12. Tabloul votiv al bisericii © Florentina Murea-Matache

Tabloul votiv (**Fig. 12**), de deasupra intrării în pronaos, înfățișează o imagine diferită a bisericii față de cea cunoscută în prezent. Pictura arată un pridvor deschis, în timp ce astăzi acesta reprezintă un volum închis. Deși mare parte a suprafeței murale interioare a fost repictată, reconfigurarea ulterioară a spațiului de intrare este susținută și de grosimea mai mică a zidurilor pridvorului și de conformarea golurilor de fereastră²² (mai elansate și late, terminate în arce în plin-cintru). Intervenția ar fi putut fi realizată până în sec. XX, când apar surse documentare și imagini cu pridvorul în forma actuală. Totuși, pentru confirmarea ipotezei, sunt necesare studii de parament suplimentare.

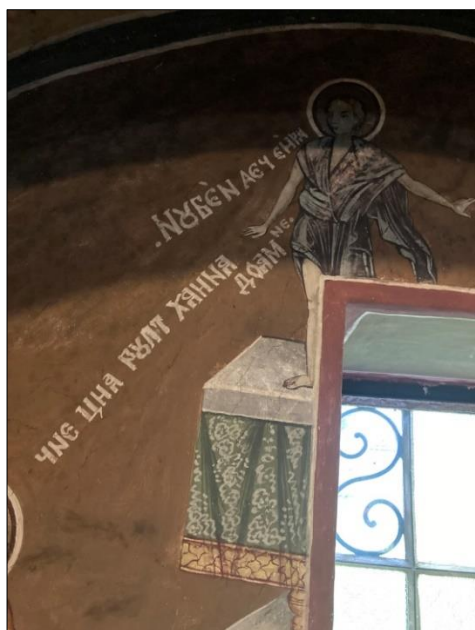
Fig. 15. Gol de fereastră de pe latura nordică, acesta a fost realizat în nișa proscomidiei
© Antonio Drasleucă

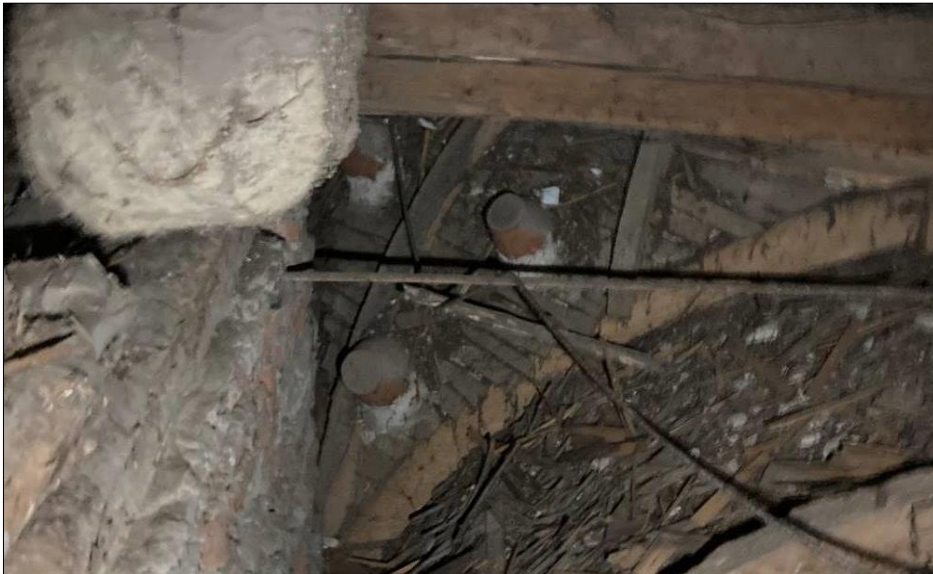
Fig. 19. Intradusul pandantivilor © Lucia Leca

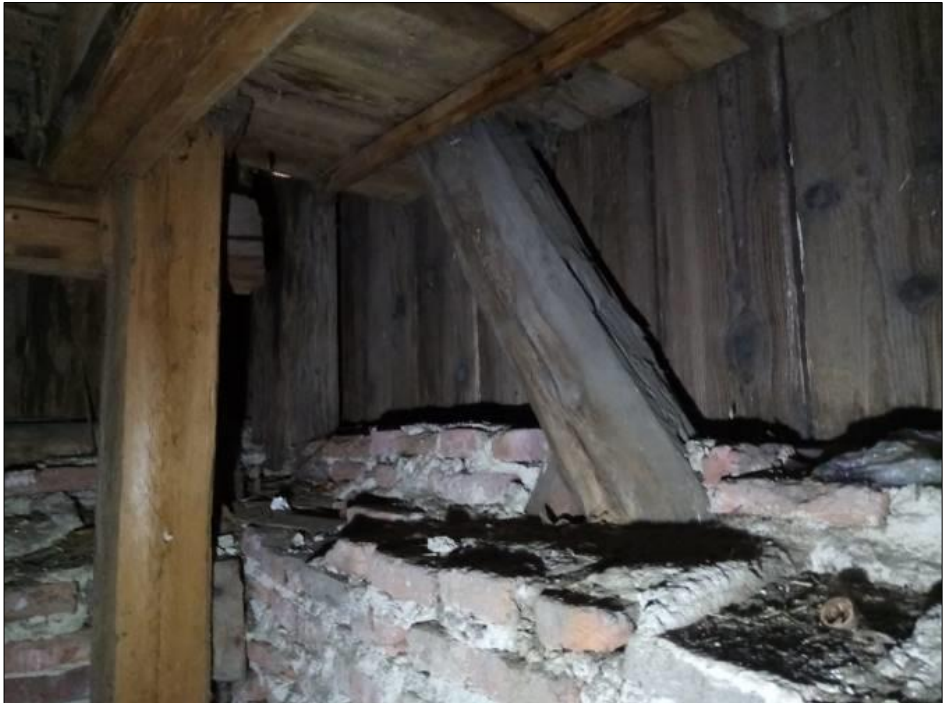
Fig. 20. Turnul-clopotniță. Structura „interioară” pentru nivelurile „camerei clopotelor” (în fața parapetului de zidărie) și cea a turnului (înglobată în zidărie) © Lucia Leca

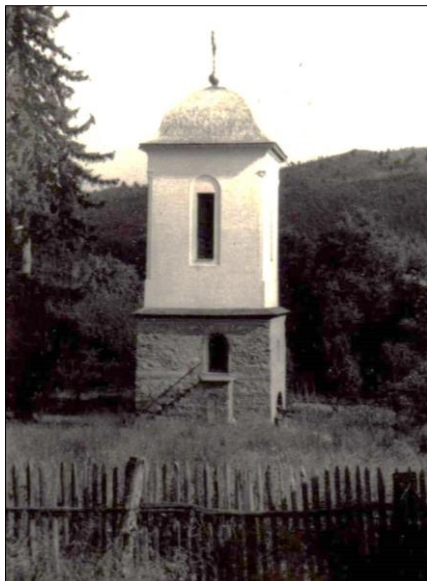
Fig. 21. Turnul-clopotniță

Plastica arhitecturală a fațadelor bisericii a fost compromisă într-o mică măsură ca urmare a intervențiilor recente. În prezent, nu mai sunt vizibile fragmentele de pictură pe latura vestică a pronaosului (**Fig. 23**) și partea inferioară a turnului-clopotniță prezintă zidăria aparentă (**Fig. 21**). Cu toate acestea, s-au păstrat profilaturi (brâuri decorative, cornișe, ancadramente, moloane de piatră cu inscripții istorice etc.), care relevă oricărui credincios valoarea istorică prin intermediul unor elemente arhitecturale. La interiorul bisericii, pictura a primit o ultimă restaurare în jurul anului 1992 (integrări majore), pe baza stratului pictural ce a suportat o intervenție majoră de recuperare a materiei istorice în perioada 1985-1986 (replantarea stratului pictural).

Concepția tehnică a turnului-clopotniță este interesantă pentru realizarea zidăriei din cărămidă cu rol de protecție și rigidizare a bazei structurii de lemn a acestui corp (**Fig. 20**). Această structură exterioară de lemn adăpostește de fapt o altă structură interioară, tot în cadre de lemn, care găzduiește două niveluri, ultimul fiind dedicat spațiului clopotelor.

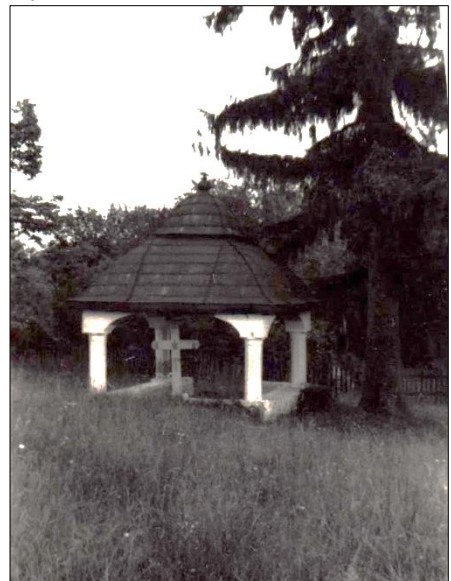
Fig. 22. Agheasmatarul

Agheasmatarul se raportează ca un obiect mic, dar prețios, față de cele două volume dominante, biserica și turnul-clopotniță (**Fig. 22**).
