## CÂTEVA BISERICI DE LEMN DISPĂRUTE DIN JUDEȚUL IAȘI

Ioan GRĂMADĂ<sup>1</sup>

## A FEW DISAPPEARED WOODEN CHURCHES FROM IASSY COUNTY

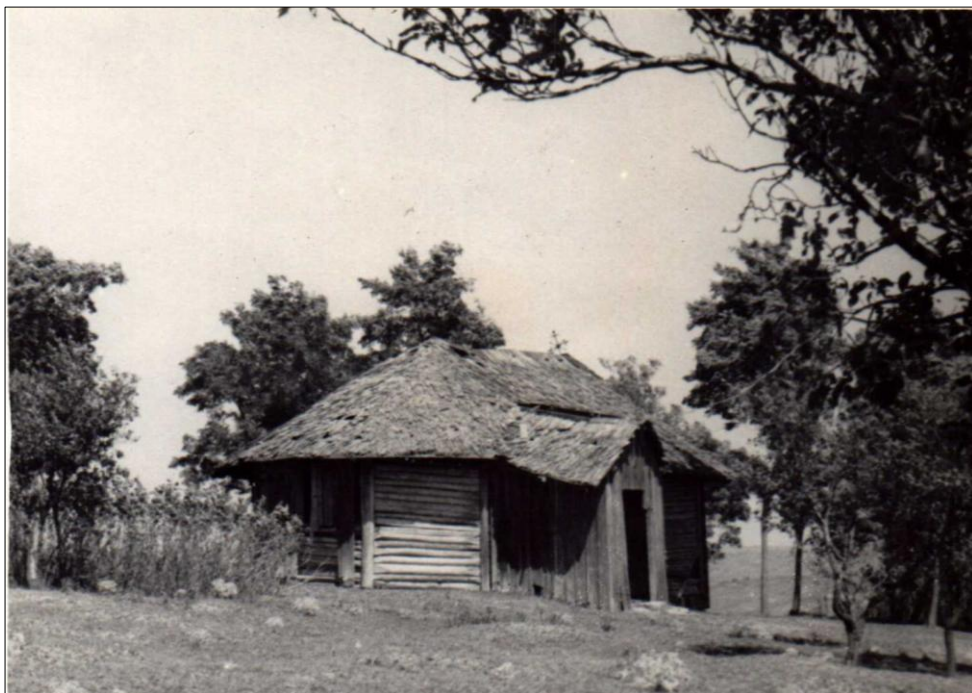
**Fig. 1.** Biserica „Adormirea Maicii Domnului” sau „Sf. Voievozi”, din satul Brăiești, comuna Brăiești, circa 1960. Sursa: INP, *Fond INP-DMI*, Dosar nr. 1673, fișa nr. 24.B. 436.

Nu departe de Târgu Frumos, în satul Brăiești, a fost ridicată în secolul al XVIII-lea o mică biserică de lemn. Aceasta a slujit comunitatea timp de aproape două secole, până în 1928, când a fost construită biserica de zid „Sfinții Împărați”, care dăinuie și astăzi în mijlocul satului (**Fig. 1**).

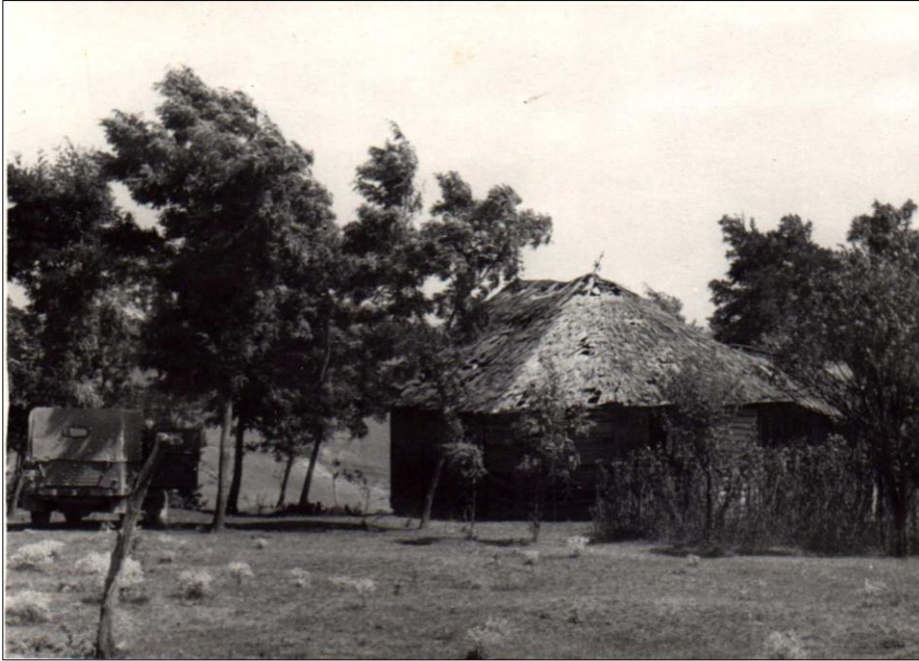
**Fig. 2.** Biserica „Adormirea Maicii Domnului” sau „Sf. Voievozi”, din satul Brăești, comuna Brăești, sursa: INP, *Fond INP-DMI*, Dosar nr. 1673, fișa nr. 24.B. 436.

Potrivit specialiștilor care au văzut-o în anii '60, biserica „Adormirea Maicii Domnului” era o construcție simplă. Avea un plan asemănător bisericii „Sfânta Treime” din Băiceni, cu un pridvor adosat pe latura de sud a pronaosului. Deasupra naosului se ridica o cupolă cu bază octogonală, însă fără elemente stilizate. Construcția era realizată integral din lemn, fiind acoperită cu tablă. Autorii menționează despre faptul că, la un moment dat, pereții fuseseră căpușiți cu scânduri, însă acestea dispăruseră deja (**Fig. 2**).

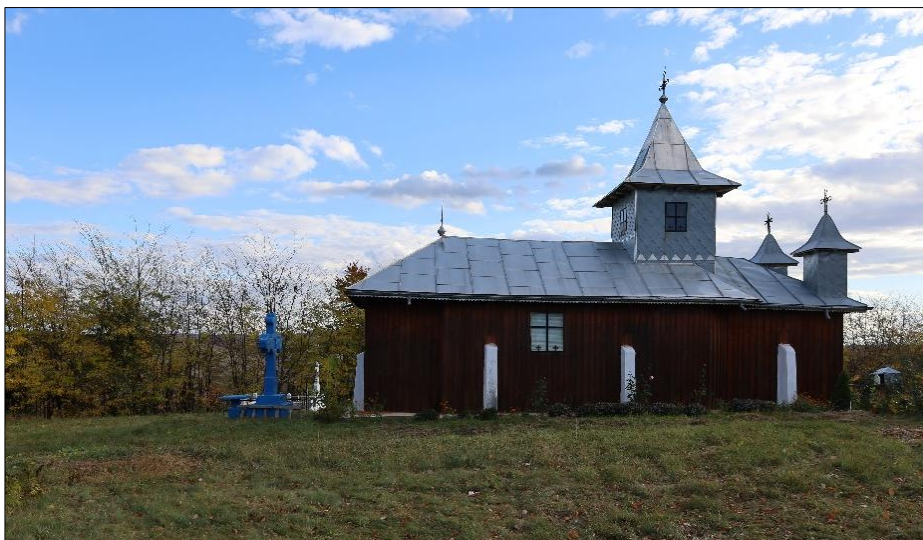
**Fig. 4.** Capela de pe locul fostei biserici din satul Brăești, sursa: arhivă personală I. Grămadă, 2022.

Potrivit mărturiei actualului preotul paroh, în anii '70, biserica a fost demantelată iar pe locul ei s-a construit o capelă care dănuie și astăzi (Fig. 4).

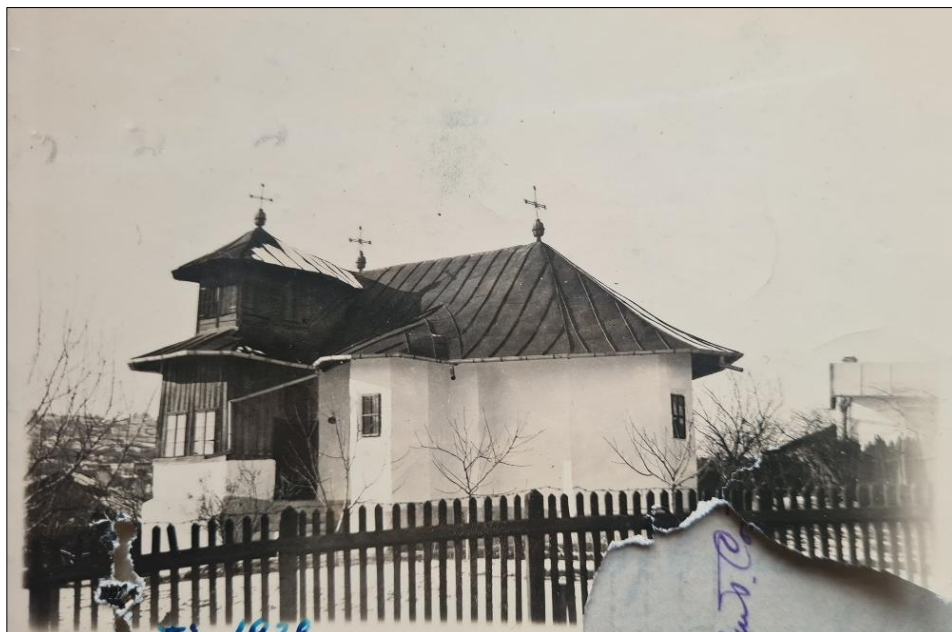
**Fig 6.** Biserica „Sf. Voievozi-Rufeni” în 1938,  
sursa: INP, *Fond CMI*, dosar 2004/1918-1951, fila 21.

Acest lăcaș este cel mai important din lotul analizat. A fost ultima biserică de lemn din orașul Iași, cu hramul „Sf. Voievozi” sau cognomenul Rufeni, situată în fosta mahala cu același nume. În prezent, zona Rufeni ar corespunde unei margini din cartierul Tătărași, mai exact partea orașului de la est de pârâul Cacaina, denumită astfel în amintirea vechii mahalale (Fig. 6).

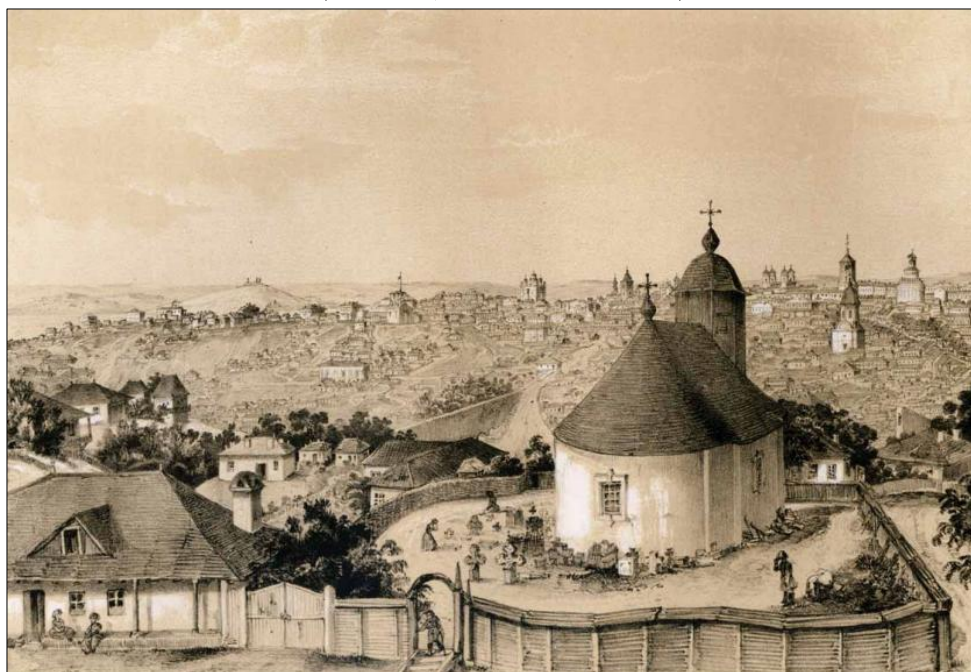
**Fig. 7.** J. Rey - Jassy - Vue Prise à Tatarache, 1845, sursa: Sorin Iftimi, *Orașul Iași în imagini vechi (secolele XVII-XIX)*, DAR Development Publishing, 2020, p. 160.

O problemă legată de biserica Rufeni ține de modul în care a fost modificată sau reparată de-a lungul timpului, în condițiile în care nu dispunem de prea multe documente dinainte de secolul XX care să ateste întreținerea sa. O comparație se poate face între stampa realizată de J. Rey în 1845 (**Fig. 7**) – în care biserica apare în prim-plan – și fotografiile din secolul XX (**Fig. 8**). Desigur, stampa ar putea fi doar o reprezentare idealizată sau schematică a bisericii, fără a avea certitudinea că autorul a văzut efectiv monumentul. În aceasta, biserica este înfățișată ca o construcție simplă, de formă dreptunghiulară, fără abside laterale, cu o turlă situată în zona pridvorului sau a naosului și cu un acoperiș modest, aparent din șifă. Biserica reprezentată în 1845 și cea surprinsă în 1900 au un element comun: ambele par a fi tencuite la exterior. Conform expertizei realizate de arhitectul Ștefan Balș în 1943, biserica fusese lipită cu un strat gros de lut amestecat cu paie, având o grosime de 37 cm. Tot el constată faptul că, inițial, lăcașul avea un acoperiș din șifă, peste care s-a adăugat ulterior o învelitoare de tablă. Asemănările se opresc însă aici. În reprezentările mai recente, biserica prezintă unele trăsături similare cu biserica „Sf. Voievozi” din satul Costești, cum ar fi absida altarului, poziționarea pridvorului, forma învelitorii și bolțile interioare. Totuși, se diferențiază de aceasta prin prezența celor două abside laterale și prin tencuiala exterioară.

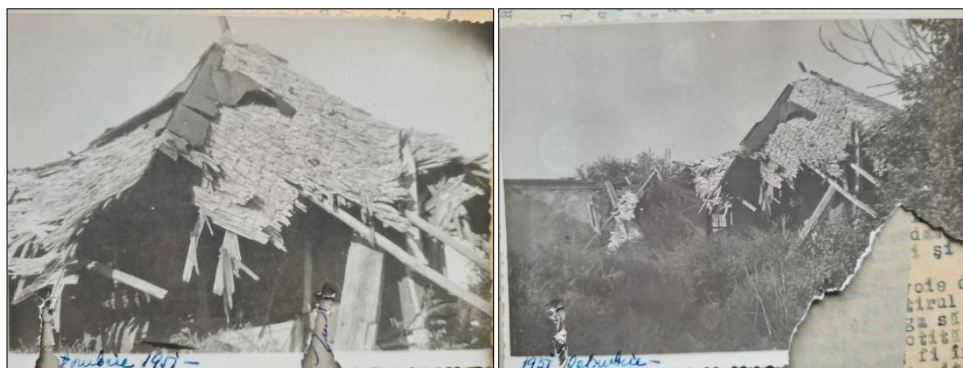
**Fig. 12.** Ultimele fotografii cunoscute ale bisericii Rufeni, realizate de arh. Stoian în 1951, sursa: INP, *Fond CMI*, dosar 2004/1918-1951, filele 27-28.

Astfel, în decembrie 1951, biserica „Sf. Voievozi-Rufeni” din Iași dispare pentru totdeauna. Din fericire, s-au păstrat câteva fotografii și schițe din ultimii ani ai acestui lăcaș de cult (**Fig. 12**).

Din documentele și fotografiile din 1951 reiese clar că nu se mai dorea salvarea monumentului. Arhitectul Stoian a întocmit un referat prin care solicita demolarea a ceea ce mai rămăsese din biserică. De asemenea, aceeași corespondență menționează că materialele recuperabile urmau a fi folosite la biserica din Lunca Cetățuii<sup>30</sup> (**Fig. 11**).

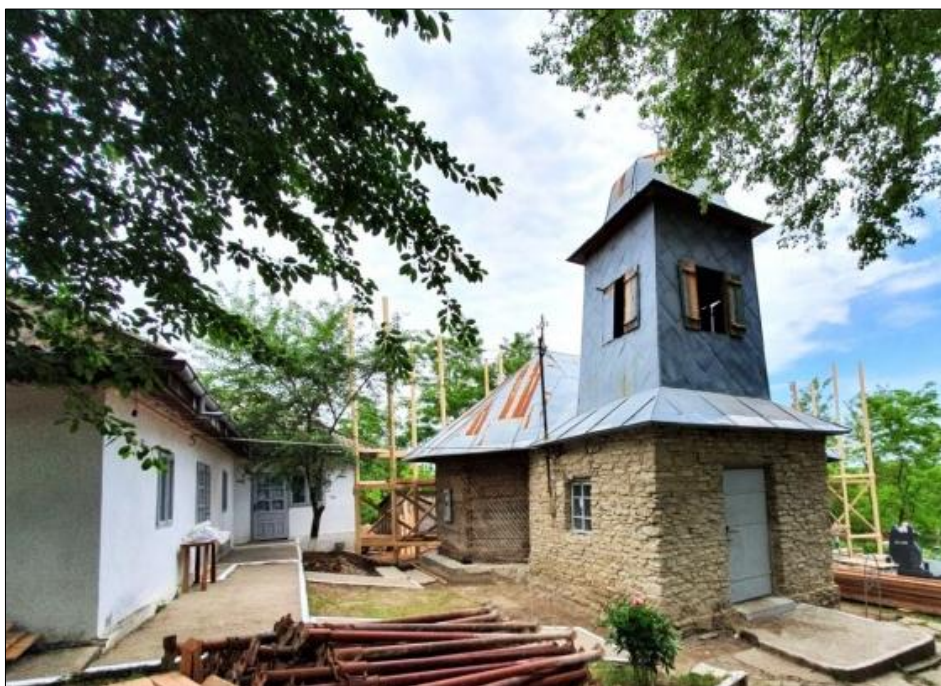
**Fig. 13.** Biserica „Sf. Treime” din Băiceni, 2020 înainte de „restaurare”, sursa: Ludmila Bacumenco-Pîrnău, Dan Aparaschivei, *op. cit.*, p. 400.

Ultimul lăcaș analizat este unul relativ recent și controversat. Biserica „Sf. Treime” din Băiceni a fost restaurată în urmă cu aproape doi ani, însă modul în care s-a realizat această intervenție a ridicat numeroase probleme, fără ca procesul să poată fi oprit (**Fig. 13**).

Dacă luăm în considerare datarea sinodicului, biserica „Sf. Treime” a trecut prin trei reparații majore de la sfârșitul veacului al XVIII-lea. Prima, menționată anterior, a avut loc în 1835; a doua este consemnată în chestionarul privind Monumentele Istorice, completat de parohul bisericii în 1921. De asemenea, lăcașul a beneficiat de reparații punctuale după al Doilea Război Mondial, iar în anii 1976-1977 i-a fost schimbată învelitoarea. A treia intervenție majoră, considerată „restaurare”, s-a desfășurat în perioada 2021-2023<sup>40</sup> (**Fig. 14**). În 2021, odată cu demararea procedurilor de restaurare, scopul principal a fost consolidarea și protejarea substanței originare a monumentului istoric. Cu toate acestea, în octombrie 2022, s-a constatat că biserica fusese demontată, iar cea mai mare parte a sa era depozitată în spatele curții (**Fig. 15**). Totuși, anumite componente, precum iconostasul și alte piese importante, au fost păstrate într-un loc sigur. Nu se poate confirma dacă iconostasul a fost reintegrat în noua construcție, deoarece accesul nu ne-a fost permis la vizita următoare. În 2024, la a doua vizită, s-a constatat că, din vechea biserică, nu s-a mai păstrat nimic, toate elementele fiind înlocuite, iar materialele depozitate anterior dispăruseră complet (**Fig. 16-19**). Astfel, ultima restaurare, deși ar fi trebuit să beneficieze de progresele tehnologice și științifice, a condus, din păcate, la pierderea aproape integrală a monumentului. Din acest motiv, biserica este inclusă, în prezent, pe lista monumentelor dispărute.

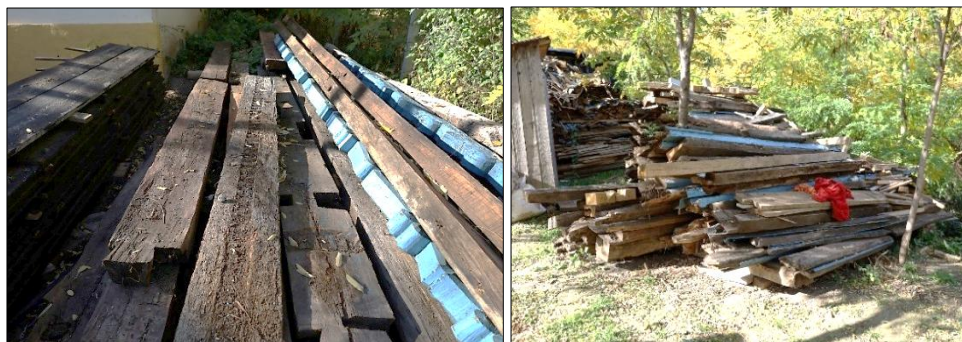
**Fig. 14.**Biserica „Sf Treime”, în timpul restaurării, octombrie 2022.  
Sursa: arhivă personală I. Grămadă, 2022.

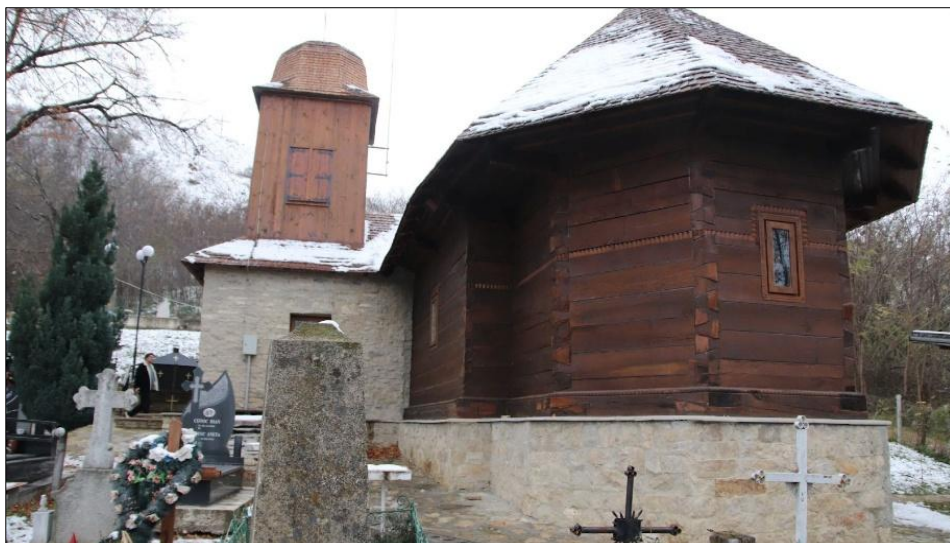
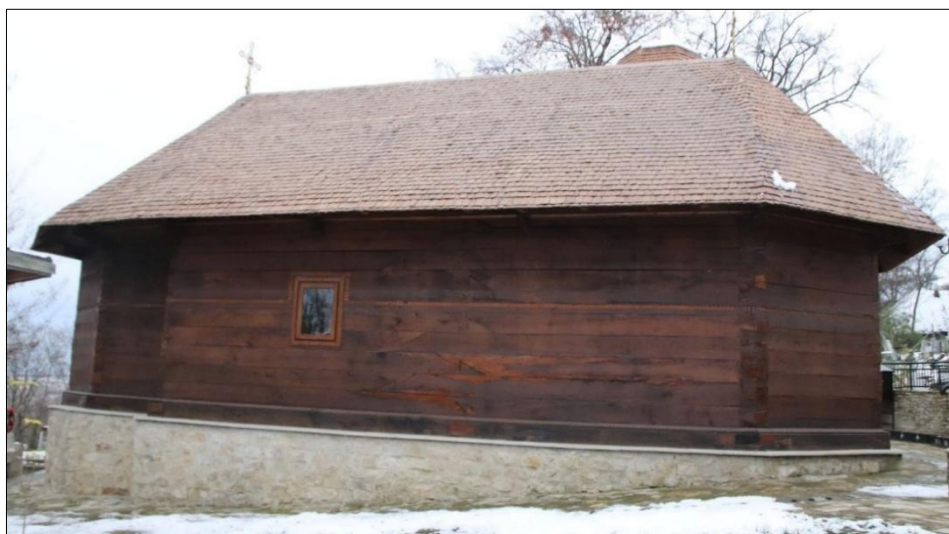
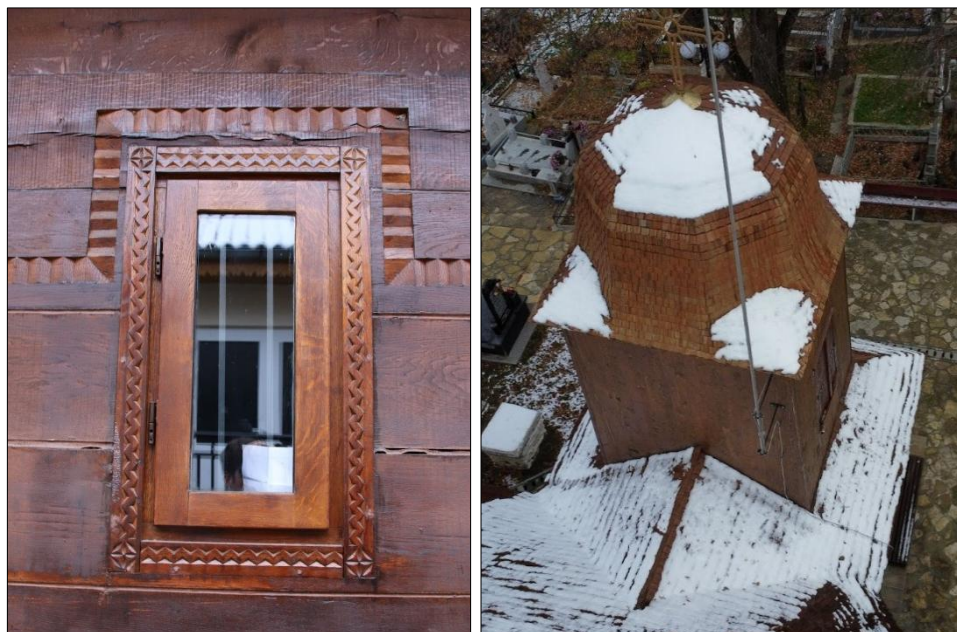
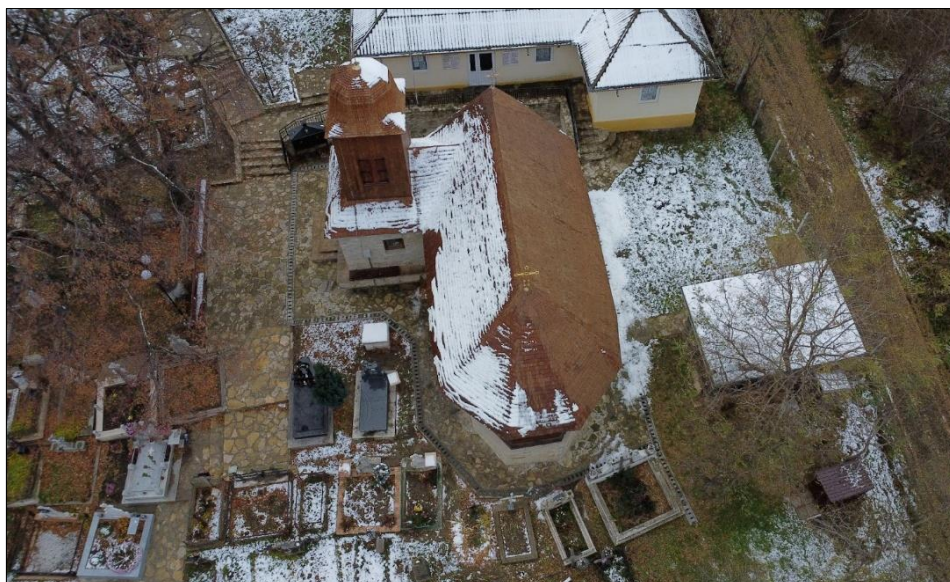
**Fig. 16.** Biserica „Sf. Treime” după restaurare, sursa: arhivă personală I. Grămadă, noiembrie 2024.

**Fig. 17.** Biserica „Sf. Treime” după restaurare, sursa: arhivă personală I. Grămadă, noiembrie 2024.

**Fig. 18.** Biserica „Sf. Treime” după restaurare, detalii ferestre și turla, sursa: arhivă personală I. Grămadă, noiembrie 2024.

**Fig. 19.** Biserica „Sf. Treime” după restaurare, imagine aeriană, sursa: arhivă personală I. Grămadă, noiembrie 2024.

Astfel, un monument care a dăinuit peste 200 de ani în mijlocul așezării s-a pierdut astăzi definitiv. Spre deosebire de bisericile cercetate anterior, unde degradarea a fost cauzată de abandon, sau cazul „Sf. Voievozi” – Rufeni din Iași, distrusă de un eveniment catastrofal, în acest din urmă caz, pierderea a fost rezultatul unei nesăbuite dorințe de „înnoire” prin nesocotirea valorii și însemnătății monumentului istoric clasat<sup>41</sup>.
