**PALATUL CULTURII DIN IAȘI.
ISTORIE, ARHEOLOGIE ȘI RESTAURARE**
**Observații de parament și rezultate ale cercetărilor arheologice
preventive efectuate la edificiul Palatului Culturii din Iași în
etapa octombrie 2008-ianuarie 2009***

Voica Maria PUȘCAȘU¹

Observații de parament

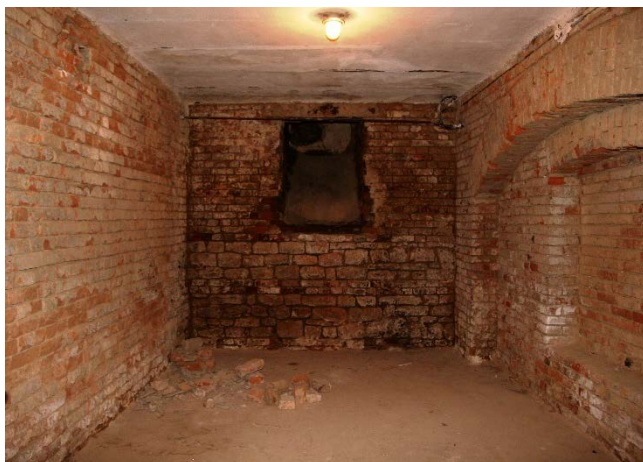
1. Suprafața de teren ocupată de clădirea actuală depășește spre est, sud și vest suprafața acoperită de fostul Palat al Ocârmuirii iar volumetria Palatului Culturii cuprinde – în afară de nivelele supraterane – un demisol și un subsol (desfășurate în cea mai mare parte a planului lor în afara suprafeței ocupate anterior de Palatul Ocârmuirii) (Pl. 2). Mai mult, înălțimea însumată a încăperilor celor două nivele subterane coboară în profunzimea solului pe o adâncime de cca 12 m sub cota de montare a pavimentului parterului actual. Această stare de fapt anulează aproape orice șansă de identificare a unor vestigii medievale. Am spus „aproape orice șansă”, deoarece există posibilitatea ca unele trunchiuri de zidării medievale, ținând de alcătuirea fostelor Curți Domnești, să fi fost înglobate și folosite ca atare în structura subsolului actual. Pe timpul prezenței noastre la Palatul Culturii, în zonele decapate atunci de tencuieli (respectiv, încăperile notate în releveu cu siglele S.201-S.213) într-un singur caz a apărut o astfel de situație (Fig. 1).

Fig. 1. Mostră de zid vechi înglobat în subsolul Palatului Culturii

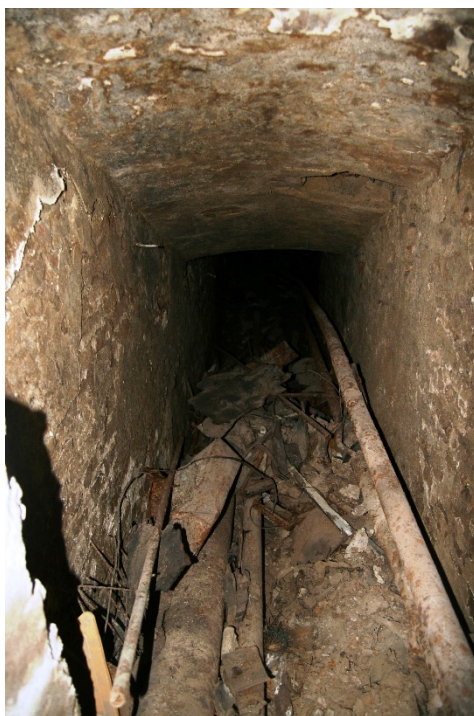
Notăm, în mod special, că atât la nivelul demisolului, cât și la nivelul subsolului apar unele goluri în zidărie ce par a indica intrarea spre unele spații anterior existente dar necunoscute în prezent (Fig. 2). Astfel de situații – încă neexplorate științific de nici un fel până la data terminării etapei de cercetare 2008-2009 – își vor putea poate găsi corecta interpretare numai după terminarea lucrărilor de cercetare arheologică (și în funcție de rezultatele ce se vor obține și după coroborarea lor cu planurile ce consemnează zidării sau spații reperate ca atare în momentul construirii edificiului actual și neatribuite cronologic de arh. Ion D. Berindei⁸).

Fig. 2. Gang ce indică intrarea spre unele spații neidentificate

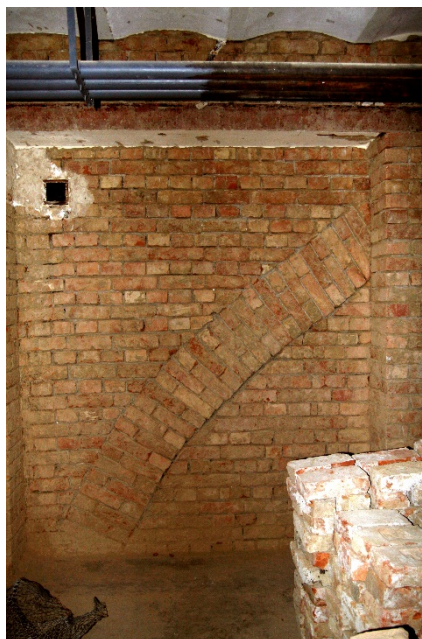
În cuprinsul nivelelor subterane se constată modificări ale unor goluri inițiale prin obturarea lor cu zidărie și, apoi, prin reamplasarea lor (Fig. 3)⁹, fapt ce dovedește schimbarea traseelor de circulație în anumite zone. O mențiune specială merită prezența unor mari arcuri de descărcare ținând de concepția inițială a structurii clădirii, unele umplute și ele cu zidărie, altele păstrate în forma lor de la început (Fig. 4).

Fig. 4. Arcele mari de descărcare din subsol

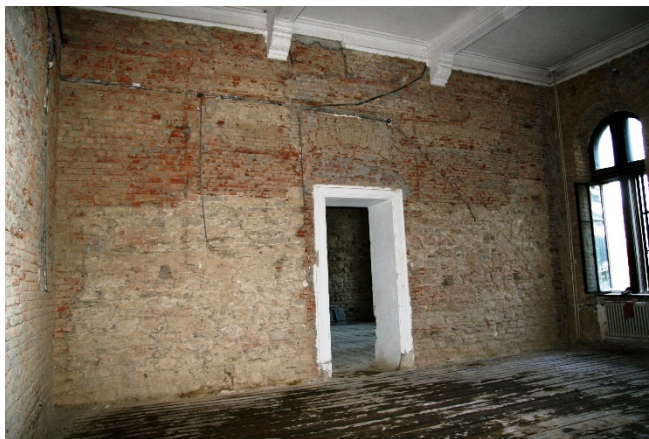
În primul rând, s-a luat notă de proporția neașteptat de mare a re folosirii zidărilor păstrate din fostul Palat al Ocârmuirii în structura edificiului actual. De la caz la caz, s-a putut constata păstrarea fostelor elevații din zidărie de piatră până la cote foarte diferite de înălțime (Fig. 8, 9), cote care variază de la 0 la 6-7 m și chiar mai mult¹⁰.

Fig. 8. Nivelul de păstrare a zidărilor de piatră

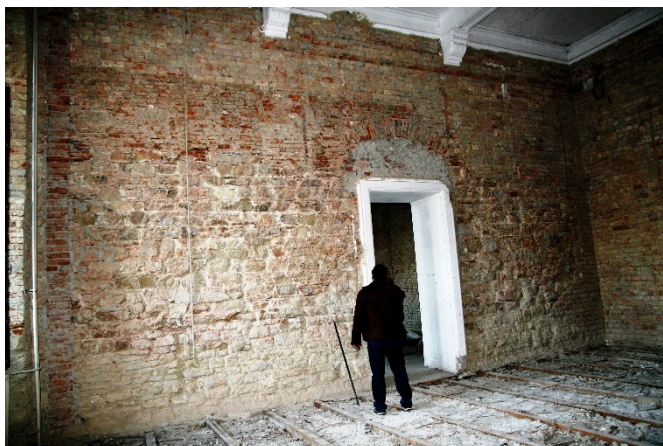
Fig. 9. Nivelul de păstrare a zidărilor de piatră

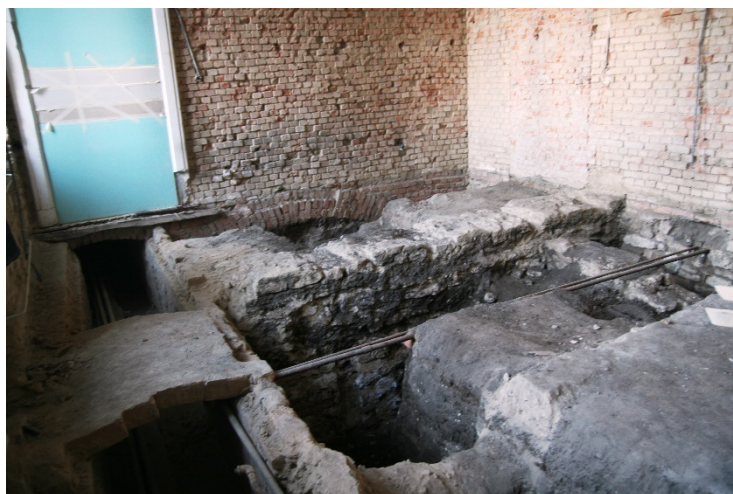
În încăperile în care au fost efectuate atât decapările de tencuială, cât și înlăturarea pardoselilor până atunci în funcțiune, apariția imediat sub cota acestora din urmă a traseelor unor ziduri ne-a dat posibilitatea consemnării unor diferențe de compartimentare dintre Palatul Ocârmuirii și Palatul Culturii (Fig. 17).

Fig. 17. Aspect general asupra intersecțiilor de zidării, imediat după demontarea pardoselii de parchet, în încăperea P. 90

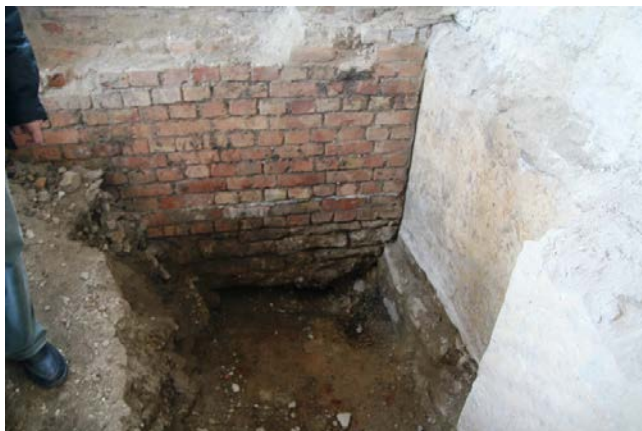
Fig. 18 a. Zidăria și fundația Palatului Culturii în punctul de racord cu colțul nord-vestic al Palatului Ocârmuirii

S-a văzut și deosebit de clar modul de adosare a zidăriilor exclusiv de cărămidă ale Palatului Culturii la colțul nord-vestic al clădirii anterioare (Fig. 18). Această zidărie de cărămidă, cu funcția de fundație, continua până la W -120 cm, cotă de la care urmau 50 cm de piatră spartă, compactată. La baza acesteia a apărut golul unui fost tirant de lemn, acum putrezit, care fusese dispus pe lungimea zidului.

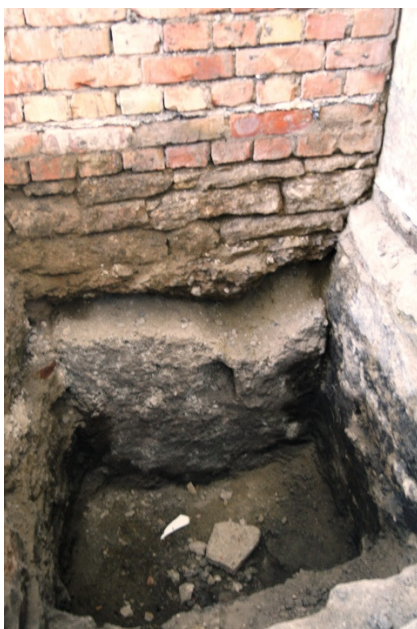
Fig. 18 b. Detaliu asupra modului de realizare a fundației Palatului Culturii

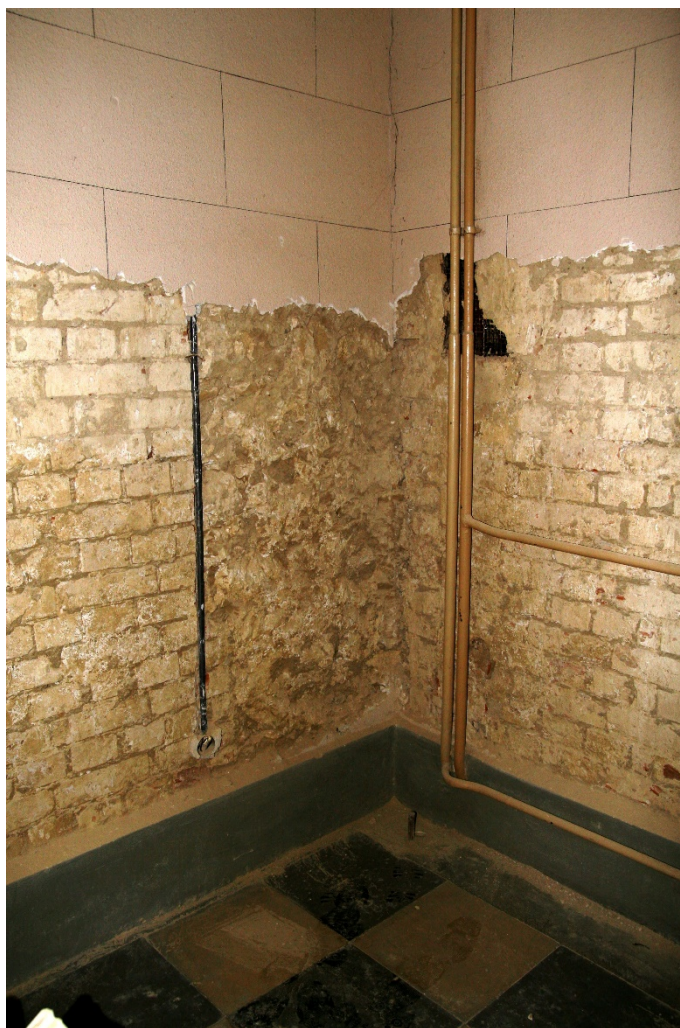
Fostul zid exterior vestic al Palatului Ocârmuirii – corespunzător acum zidului despărțitor dintre încăperile P. 86 și P. 87 – continuă pe o porțiune limitată și în colțul nord-vestic al hall-ului (P. 79) unde se întrerupe brusc (Fig. 19) punctând clar un colț rezalitat al fostelor fațade. Mai mult, în încăperea P. 86 s-a păstrat o zonă în care se prezervase modul de finisare al fațadei vestice a Palatului Ocârmuirii, nivelul și profilul simplu al soclului și o rezalitare îngustă cu dezvoltare verticală care făcea parte – fără îndoială – din modenatura originală a fațadelor (Fig. 20).

Fig. 19. Întreruperea zidului de piatră în încăperea P. 79

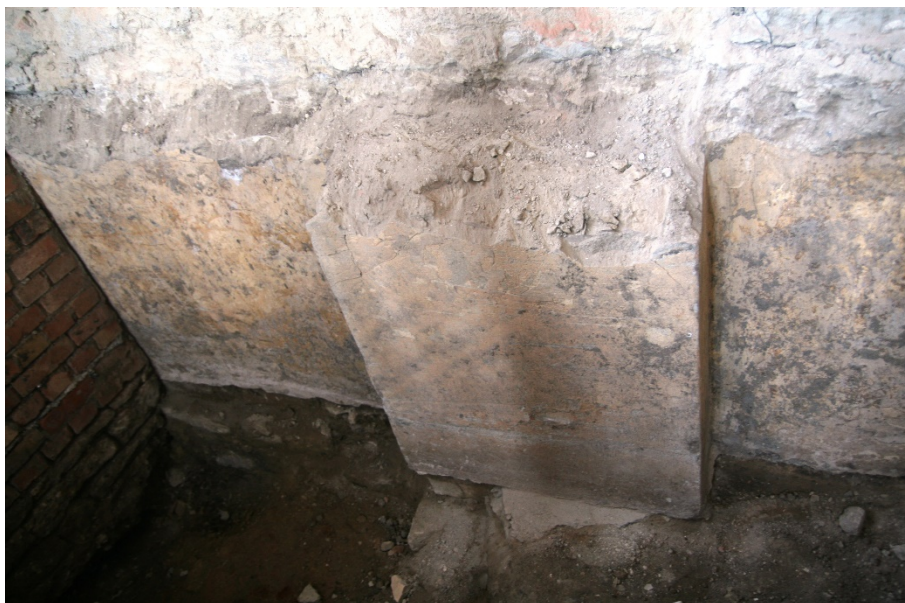
Fig. 20. Sistemul de finisare a fațadelor Palatului Ocârmuirii, soclul său simplu și rezalitarea îngustă

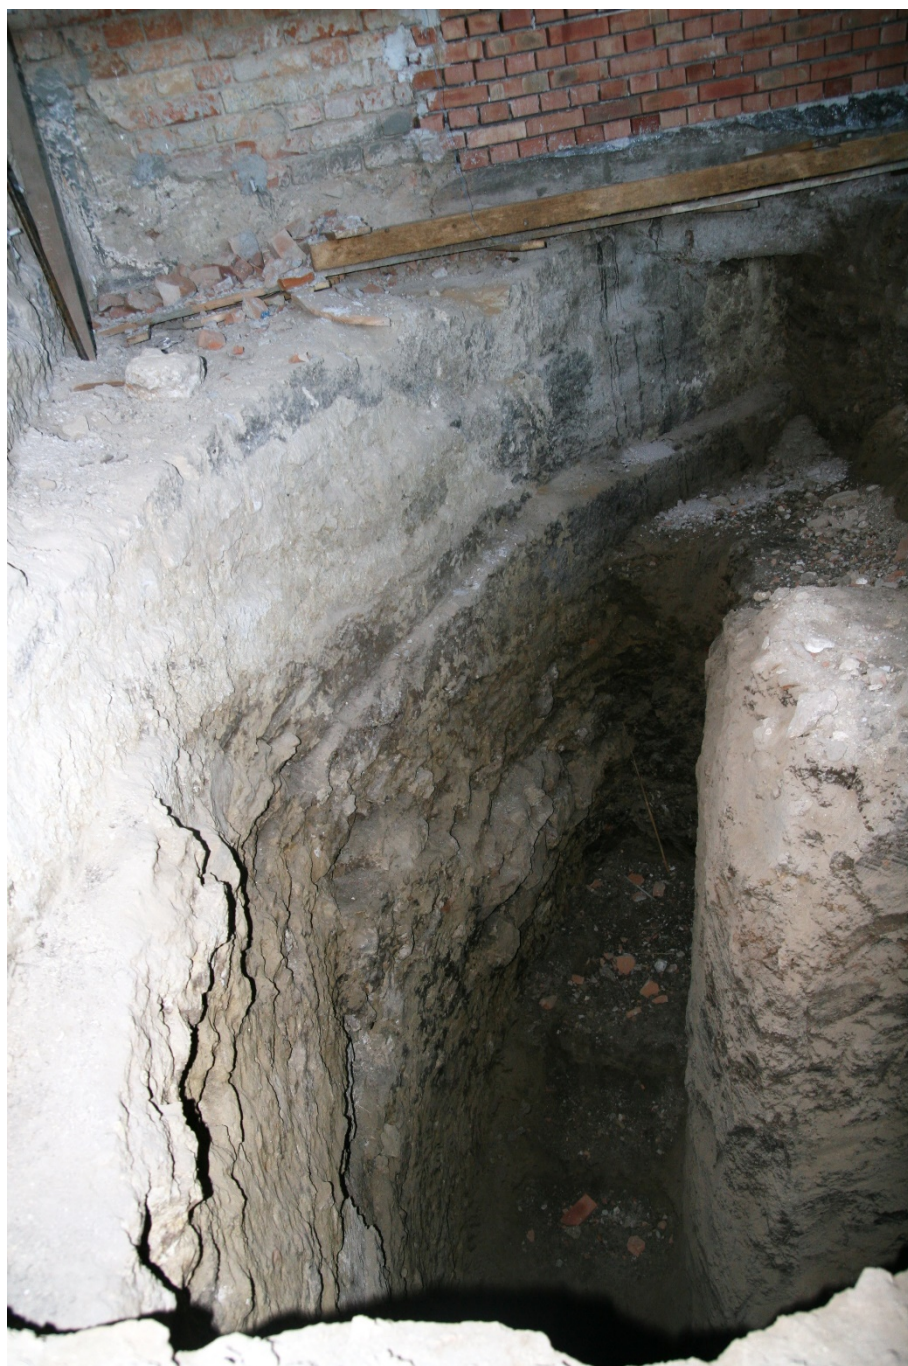
Fig. 22. Traseul rotunjit al colțurilor încăperii anterioare celei notate acum P. 88

Apoi, în deja amintita încăpere P. 88 – acolo unde, pe o anumită porțiune, fusese înlăturat paramentul zidurilor clădirii anterioare, o mică secțiune a dovedit că această încăpere avea peretele sudic cu extremitățile rotunjite (Pl. 2, Fig. 22). În încercarea de a obține date privind cotele de fundare ale Palatului Ocârmuirii (Secțiunea 03/2008) s-a insistat cu săparea în profunzimea solului până sub 3 m adâncime fără a se găsi talpa fundațiilor. În schimb, a fost interceptat pentru singura dată „*in situ*” nivelul așezării neolitice aparținând culturii Cucuteni.

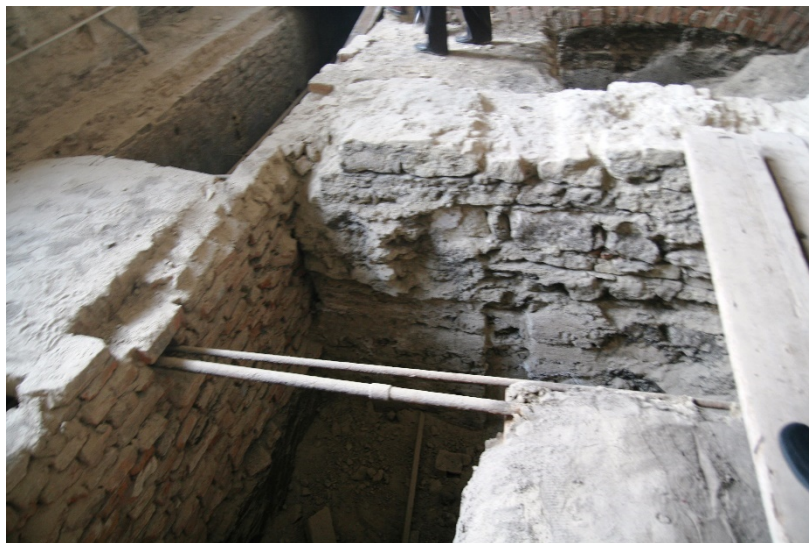
amintite, zidul este permanent „întovărășit” de canalul acoperit de o placă de beton armat amenajat pentru montarea circuitelor termice (Fig. 26). Este de la sine înțeles că în locurile unde traseul acestui canal au intersectat zidăria anterior existentă, acestea din urmă au fost sparte fără nici un menajament (Fig. 27).

Fig. 26. Canalul amenajat inițial pentru montarea instalației termice a Palatului Culturii

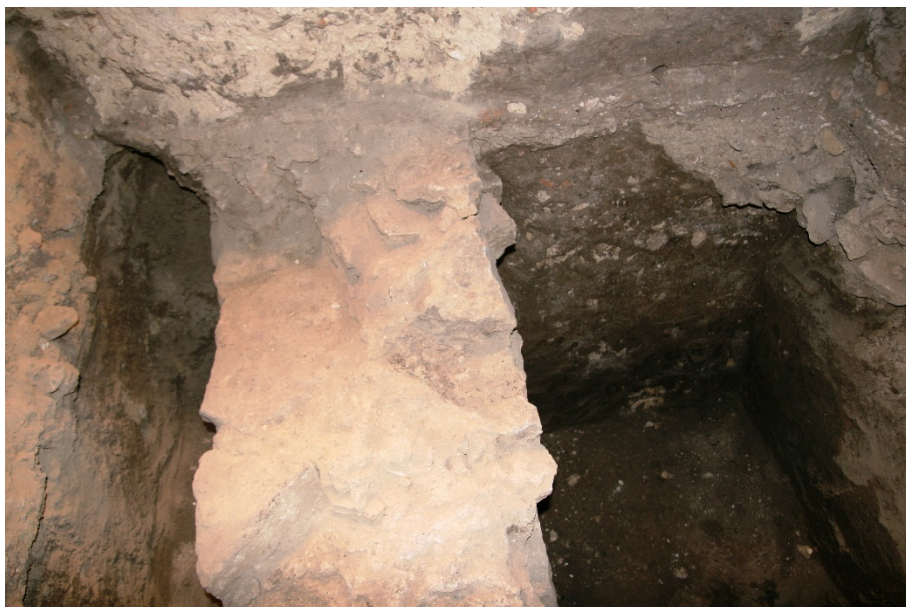
Fig. 28. Secțiunea S.01/2009, traseul zidului Z.01

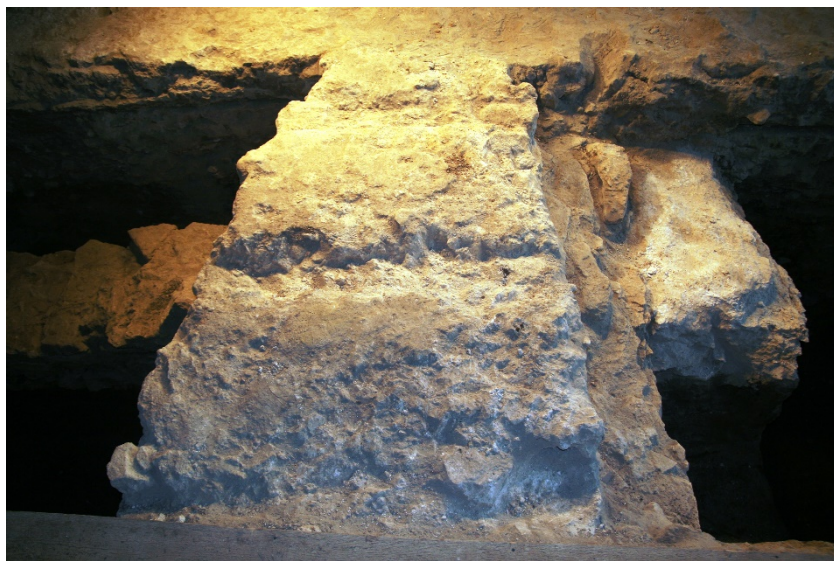
Zidul Z.01 fusese acoperit cu o șapă de mortar de var, cu consistență medie și o grosime de cca 20 cm. Șapa servise la egalizarea suprafeței zidului demantelat în vederea montării grinzilor de susținere ale unei pardoseli (anterioare celei de parchet, de abia demontate, Fig. 29). Acest zid a împărțit secțiunea în două tronsoane. Alt zid, Z.02, cu traseu orientat nord-sud, a apărut sub tot malul vestic al secțiunii de cercetare (Fig. 30). Construite simultan, cele două ziduri erau alcătuite din piatră neregulată și inegal spartă – provenind evident de la construcții anterioare dezafectate. Subliniem că Z.02 a fost așezat pe o zidărie anterior existentă cu același traseu, Z.02 a. (lucrată îngrijit, cu piatră ușor ajustată pentru obținerea unei zidării ordonate, dispusă în asize regulate și cu fundație proprie), făcută - la rândul ei - din piatră mărunță înecată în mortar de var. Trunchiul păstrat din Z.02 arată că, după ce acesta fusese parțial demantelat, a fost suprapus de alt zid, Z.02 b., care continua în sus până imediat sub fosta pardoseală de parchet a clădirii actuale. În momentul în care intervine Z.02 b., zonele rămase nefolosite pentru noua compartimentare din traseele Z.01 și Z.02 au fost demantelate, suprafața obținută a fost nivelată și acoperită cu o șapă deosebit de dură. Cu o grosime de cca 30 cm, șapa urma să susțină pardoseala noii compartimentări.

Fig. 29. Secțiunea S.01/2009: șapa de egalizare ce acoperea zidul Z.01

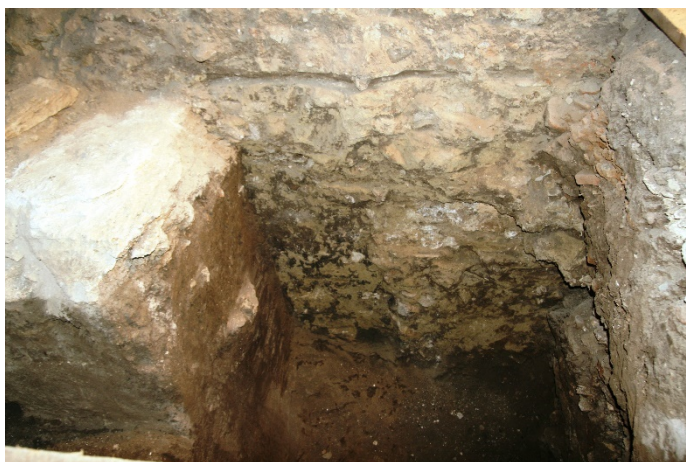
Fig. 30. Secțiunea S.01/2009, vedere asupra zidului Z.02

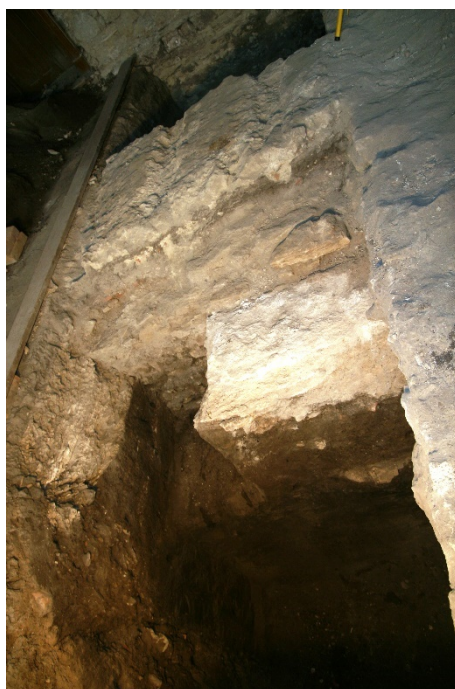
Prezența unei gropi de mari dimensiuni în partea nord-vestică a secțiunii acum discutate ne-a îngăduit unele observații de cronologie relativă. Groapa a intervenit cu siguranță la o dată ulterioară momentului de construire a zidurilor Z.01 și Z.02 al căror nivel de construcție îl taie (Fig. 31; Pl. 5). Mai mult, chiar săparea acestei gropi dovedește faptul că interiorul încăperii (delimitată de cele două ziduri amintite) era în acel moment deja dezafectat.

Fig. 31. Secțiunea S.01/2009,
segmentul nordic al profilului estic

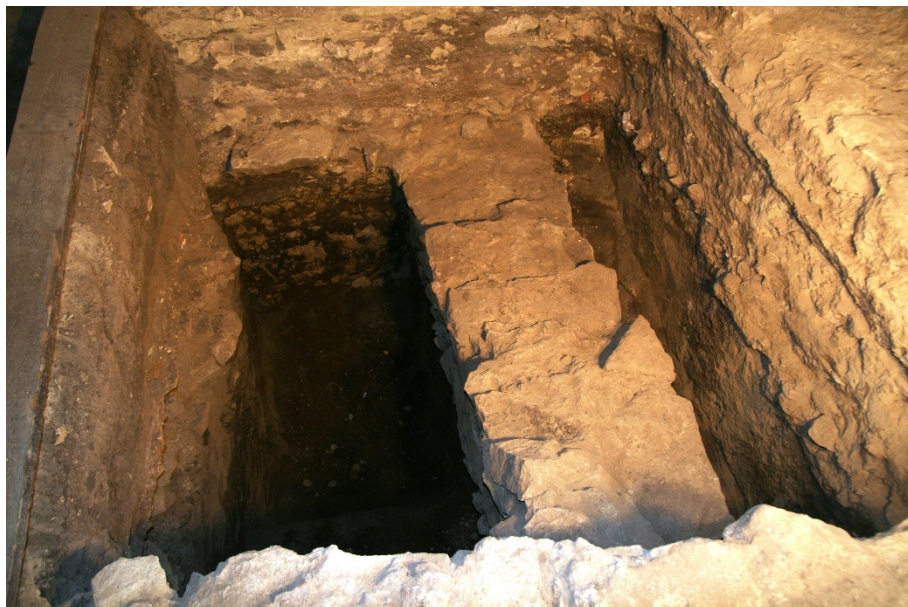
Partea sudică a secțiunii S.01/2009 are vizibile similitudini cu situațiile interceptate în jumătatea sa nordică în ceea ce privește aspectul feței sudice a zidului Z.01 și a zidului Z.02 (inclusiv detalierile Z.02.a și Z.02.b). Apar și alte aspecte interesante. Există un zid superficial îngust care traversează de la nord la sud secțiunea (Fig. 32) și a cărui prezență a sporit gradul de segmentare a suprafețelor de investigat, limitând, implicit, posibilitatea de adâncire a săpăturii. Profilul estic al secțiunii (Fig. 33) a evidențiat prezența stratului generat de demolarea parțială a zidurilor Z.01 și Z.02. În ceea ce privește actualul zid sudic al încăperii P. 95, acesta refolosește un zid al *Palatului Ocârmuirii*, care – la rândul său – se așează peste traseul zidărilor ținând de structura *Palatului Domnesc* (Fig. 34).

Fig. 32. Secțiunea S.01/2009, zidul superficial ce traversa secțiunea de la nord la sud

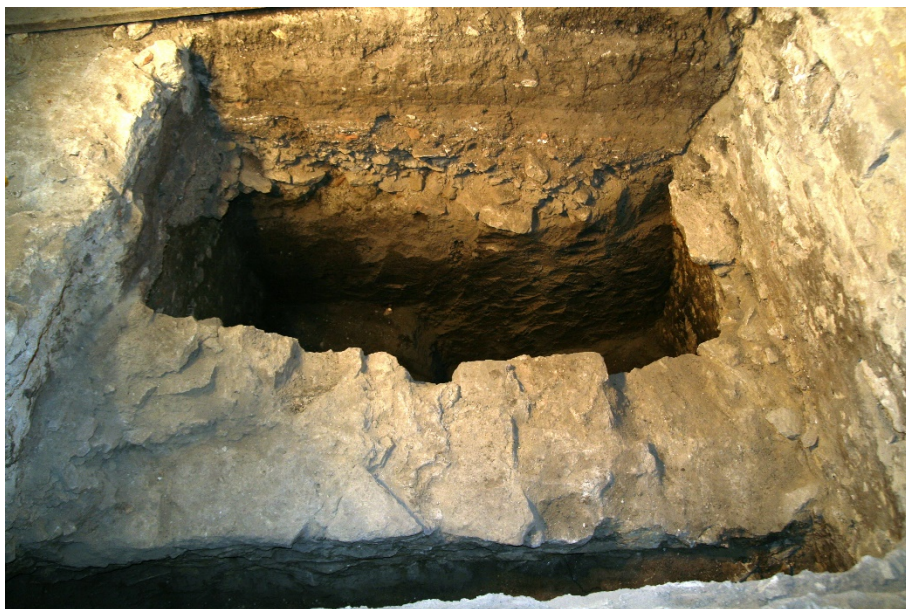
Fig. 33. Secțiunea S.01/2009, segmentul sudic al profilului estic

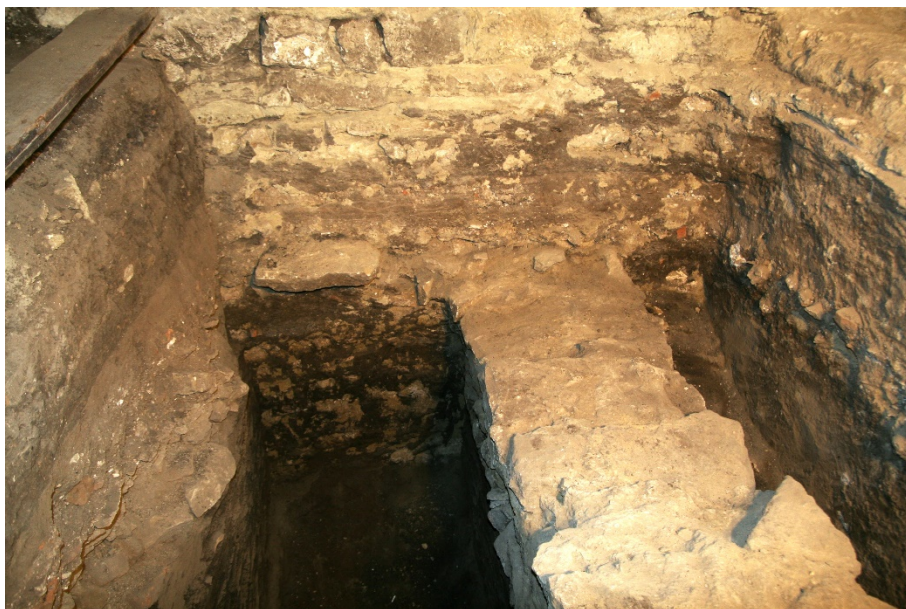
Fig. 34. Modul de suprapunere a zidului sudic al încăperii P. 95 peste zidăriile anterioare

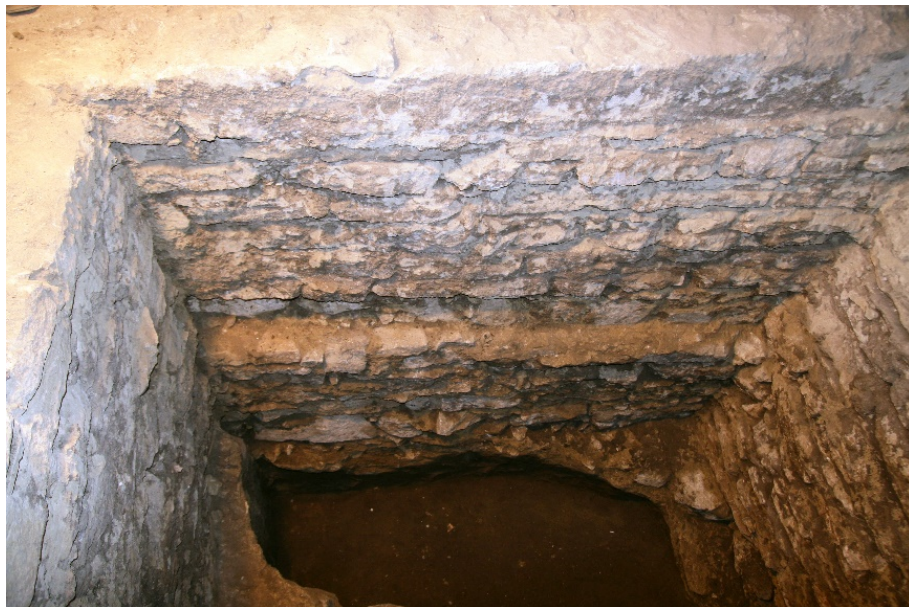
Fig. 35. Secțiunea S.02/2009, malul estic ocupat în întregime de traseul zidului Z.02

Secțiunea S.02/2009 a fost trasată și săpată imediat la vest de S.01/2009, în condiția în care malul său estic era reprezentat de fața vestică a zidului Z.02 (dimpună cu Z.02.a și Z.02.b; Fig. 35), iar extinderea lățimii sale spre vest a fost limitată de prezența apropiată a canalului acoperit cu beton al conductelor instalației termice a edificiului actual. În această secțiune, zidul Z.02 nu acoperă întreaga lățime a zidului Z.02.a, astfel încât s-a putut vedea perfect cota de pornire a fundațiilor acestuia din urmă menționat, cotă marcată de o decroșare discontinuă, cu traseul ușor deviat spre vest. Zidul Z.02 – la nivel de fundație și elevație – întoarce în unghi drept spre vest (așa cum o fac și zidăriile Z.02a și Z.02.b), toate împreună alcătuind structura actualului zid sudic al încăperii P. 95 (Fig. 36; Pl. 6).

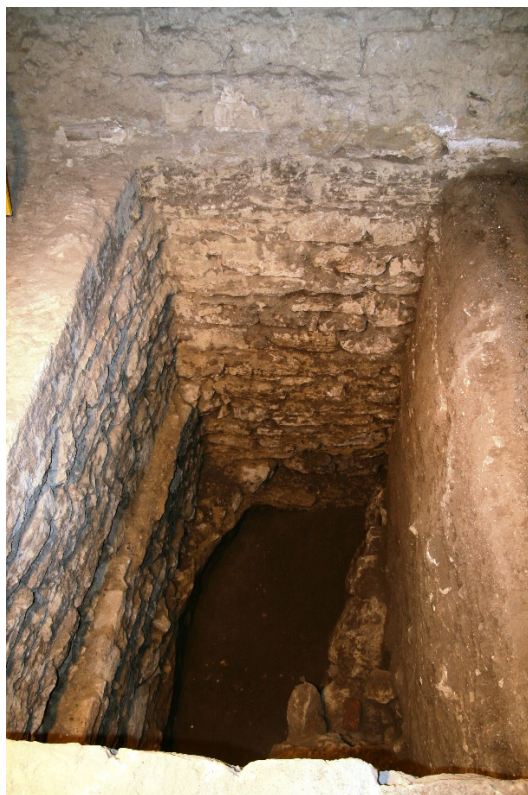
Fig. 36. Secțiunea S.02/2009, structura zidului sudic al încăperii P. 95

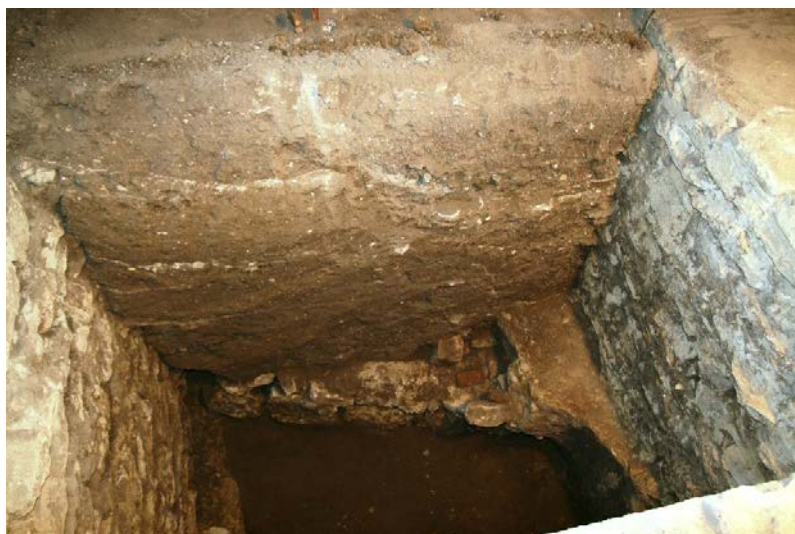
În profilul vestic al secțiunii se văd cu claritate nivelele de construcție ale zidurilor Z.02 și, respectiv, Z.02 b. marcate stratigrafic prin bulgărași și sfărâmatură de mortar și piatră, nivele ce cuprind între ele straturi succesive de nivelare a terenului (Pl. 7; Fig. 37). Straturile de nivelare amintite intervin după evacuarea molozurilor provenite din demantelări anterioare și, în același timp, se așează direct peste vestigiile păstrate dintr-un zid anterior, Z.03.

Fig. 37. Secțiunea S.02/2009, profilul vestic

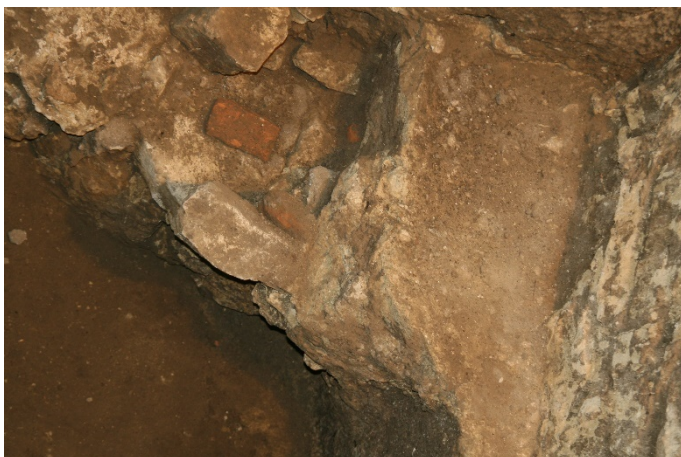
Zidul Z.03, vizibil parțial în aria secțiunii, are traseul pe direcția nord-est spre sud-vest și a fost construit cu armătură de tiranți din grinzi de lemn, dispuși longitudinal (Fig. 38). Nu a putut fi controlată lățimea zidului, dar el continuă în profunzimea solului pe o adâncime de cca 20-30 cm de la cota la care a fost interceptat (Fig. 39). Acest fapt dovedește că dărâmarea lui a fost aproape totală, porțiunile încă păstrate găsindu-se spre baza fostelor fundații și că golurile de tiranți identificate făceau parte din rețeaua inferioară a armăturii (care se plasa, în general, spre baza fundațiilor). Mai este de precizat și faptul că zidul Z.03 se dovedește a fi făcut parte dintr-o construcție a cărei înălțime depășea parterul: acest tip de construcții fiind cele ale căror structură erau prevăzută cu armătură din tiranți.

Fig. 38. Secțiunea S. 02/2009, detaliu asupra golului de tirant din zidul Z.03

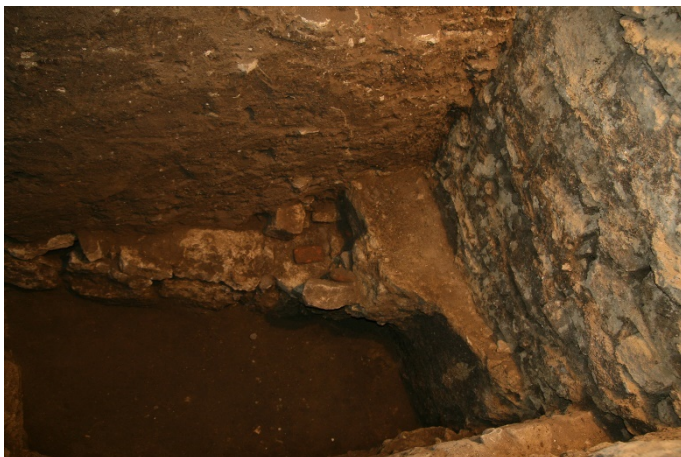
Fig. 39. Secțiunea S.02/2009, traseul zidului Z.03

Traseul zidului Z.03 continuă spre sud și este de observat că vestigiile sale au fost cruțate în momentul realizării fundațiilor zidului Z.02.a, fundații care fac șea în zona de intersecție.

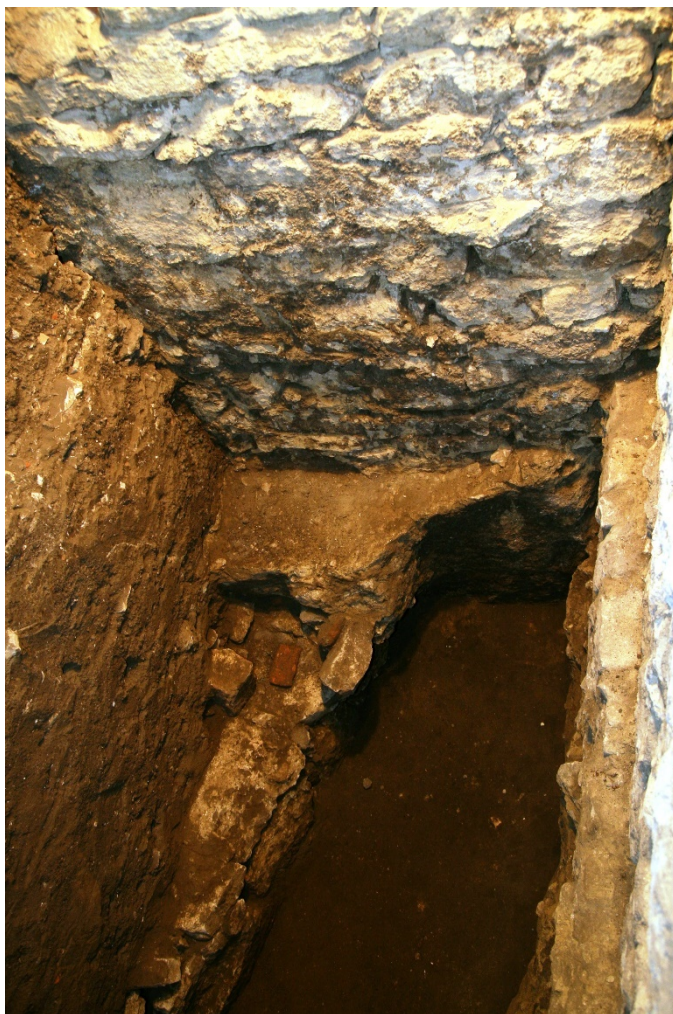
În colțul nord-vestic al secțiunii S.02/2009, alt zid – în fapt continuarea spre vest a lui Z.01 identificat în secțiunea S. 01/2009 – se așează transversal peste porțiunea păstrată din zidul Z.03. Acolo unde zidul Z.01 depășește lățimea vizibilă a zidului Z.03, acesta își face fundație proprie, ulterioară atât elevației păstrate cât și fundației zidului Z.02.a (Fig. 40). În același timp, zidul Z.01 întoarce în unghi drept spre sud, făcând corp comun cu zidul Z.02, dovedindu-și astfel, și de această dată, contemporaneitatea cu acesta din urmă.

Fig. 40. Secțiunea S.02/2009, raportul între zidăriile surprinse în aria secțiunii

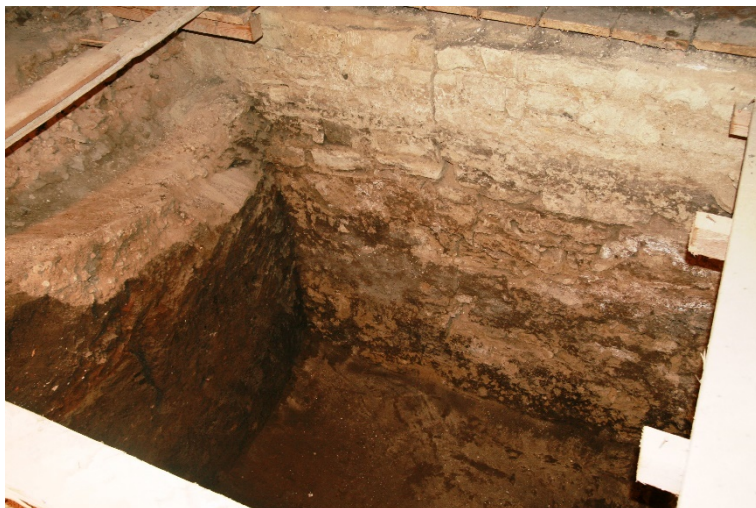
Din punct de vedere stratigrafic se remarcă prezența unui consistent strat de demolare – alcătuit exclusiv din molozuri și bucăți de piatră spartă – care a acoperit întreaga arie a secțiunii pe o adâncime de 50 cm (Fig. 42). Prezența stratului de demolare este un caz unic în etapa de cercetare din anul 2009. Ea poate fi explicată prin fosta existență în acea zonă a unei denivelări de teren, în pantă spre sud, denivelare care a fost umplută cu resturi de demolare și lăsată așa de lucrările de nivelare¹⁸.

Fig. 42. Secțiunea S.03/2009, detaliu asupra structurii stratului de moloz

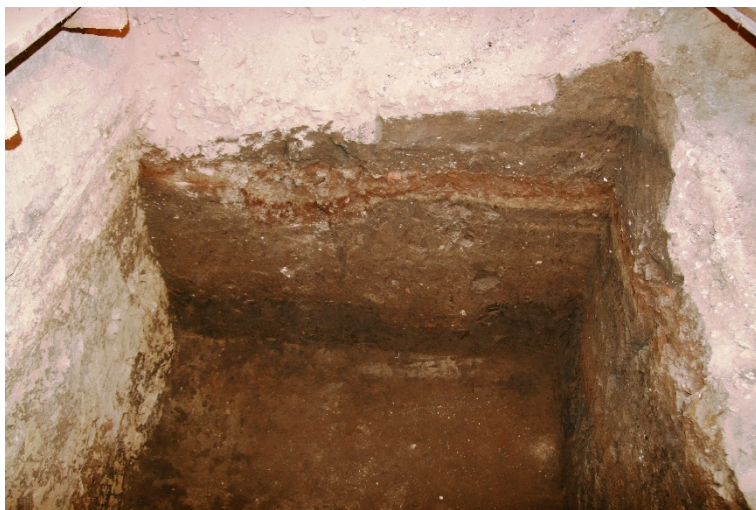
Profilul nordic înregistrează și un al doilea strat de demolare, cu mult anterior celui numit mai sus, în care predomină vizibil fragmentele de cărămidă (Fig. 43). Elementele acestei ultim amintite situații stratigrafice au fost manifeste numai în apropierea menționatului profil și nu au permis – atunci – o mai detaliată observare.

Fig. 43. Secțiunea S.03/2009, profilul nordic

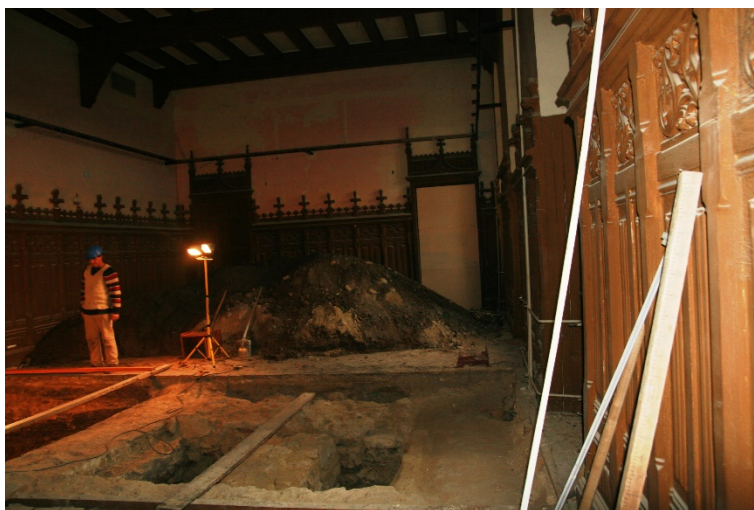
În jumătatea vestică a secțiunii au fost găsite două ziduri paralele, orientate pe direcția est-vest, au fost numite de noi, zidul Z.05, cel nordic și, respectiv, zidul Z.06, cel sudic. Alte patru ziduri, dispuse perpendicular pe primele două, au fost numite zidul Z.07 la zidul Z.10 (numerotare făcută – arbitrar, desigur – și de la est spre vest; Pl. 2). Dacă mai ținem seama și de faptul că partea vestică a secțiunii era străbătută de canalul de montare a conductelor termice, se constată cu ușurință că posibilitățile de cercetare a „*mini-casetelor*” formate prin intersectarea zidărilor amintite erau foarte reduse. Numai în două dintre aceste „*mini-casete*” – practic, între ziduri – s-a putut merge în adâncime până la nivelul ce cuprindea fragmente ceramice de tip Sântana de Mureș (Pl. 8; Fig. 44).

Fig. 44. Vedere de ansamblu asupra Secțiunii S.04/2009
