## RESTAURAREA UNEI TĂVI DE EPOCĂ DE LA MUZEUL UNIRII DIN IAȘI

ION CRISTEA

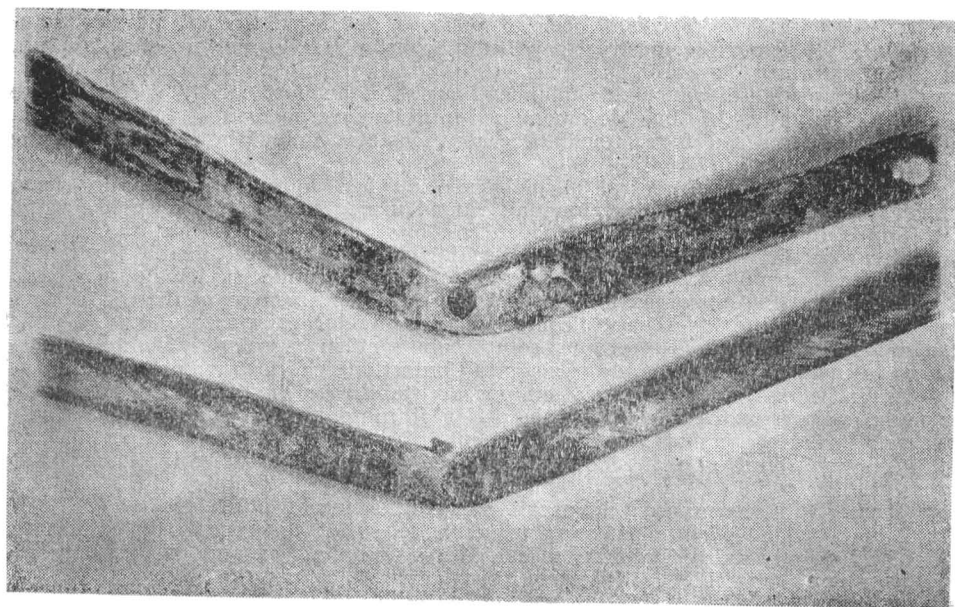
Fig. 3

Problemele dificile a pus și sudarea încheieturilor lateralelor (fig. 2), care erau dezlipite sau se sprijineau între ele.

Pentru sudura, aproximativ a 55 cm liniari, a trebuit să se țină seama de mai multe aspecte: grosimea tablei, unghiurile de înclinație din zonele de contact etc. Cîteva laterale aveau tabla complet distrusă în apropierea pietrelor în romb. A trebuit completată și întărită prin sudură și structura de rezistență. Cauza care a determinat distrugerea structurii de rezistență a fost și faptul că bara respectivă, cu dimensiunile sale a fost confecționată din două piese unite între ele prin batere la cald și sudură. Sudura nu a fost corect executată și, în timpul întrebuintării, între cele două bare au apărut forțe care au dus la forfecarea și dezlipirea celor două componente ale structurii de rezistență. Dezlipirea era prezentă pe o porțiune de 65 cm și sudura a trebuit să fie făcută și pe o parte și pe alta. Bara respectivă prezenta în locurile de încheiere găuri de prindere a picioarelor și a întregii tăvi și exact în aceste locuri barele deveniseră subdimensionate. În această situație, au fost prinse pe partea inferioară bucăți de alamă în unghi, sudate, mărindu-se astfel rezistența barei.
