CASA BURCHI-ZMEU DIN IAȘI, VIITORUL SEDIU AL MUZEULUI MUNICIPAL

Sorin IFTIMI

¹ Acest studiu a fost întocmit în anul 2011, la solicitarea S.C. Impex Romcatel S.A., în vederea completării documentației pentru planul de restaurare a monumentului.

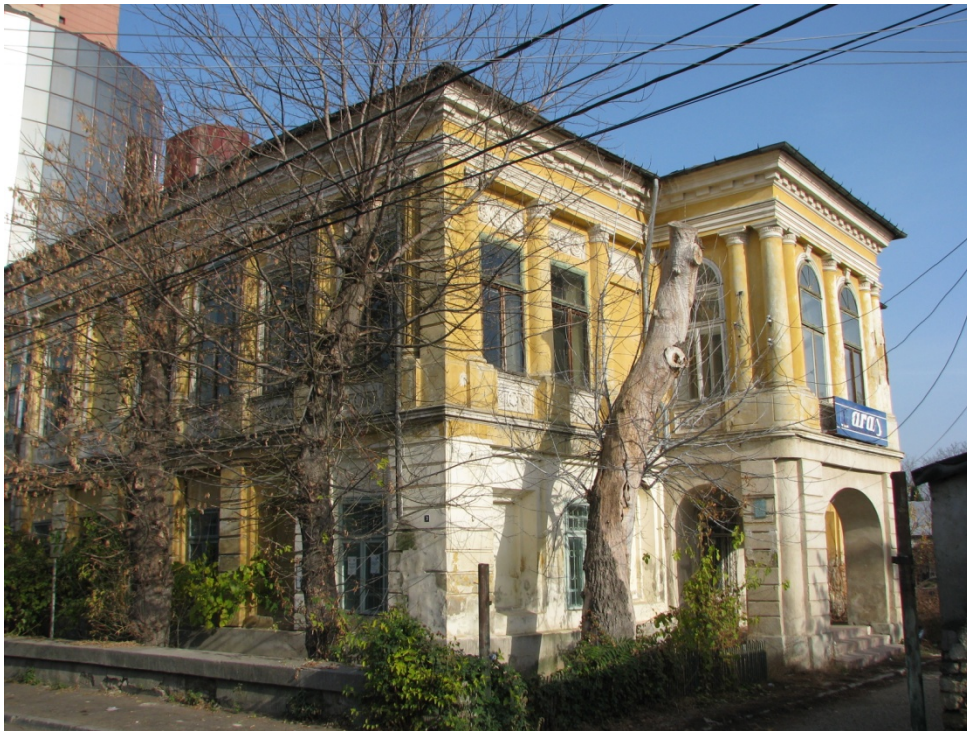
Fig. 1. Casa Burchi-Zmeu. Vedere dinspre sud-vest

Accesul în clădire se face prin capătul axul principal, dar cu o scară decalată pe partea lateral-dreaptă. Rezalitul de pe fațada principală corespunde la etaj cu latura mică a salonului. La partea superioară a clădirii se constată inexistența frontonului. După tipicul epocii, rezalitul fațadei păstrează o așa numită „boltă a trăsurilor” formală, deoarece este prea îngustă pentru a permite accesul real al respectivelor atelaje (Fig. 1-2).

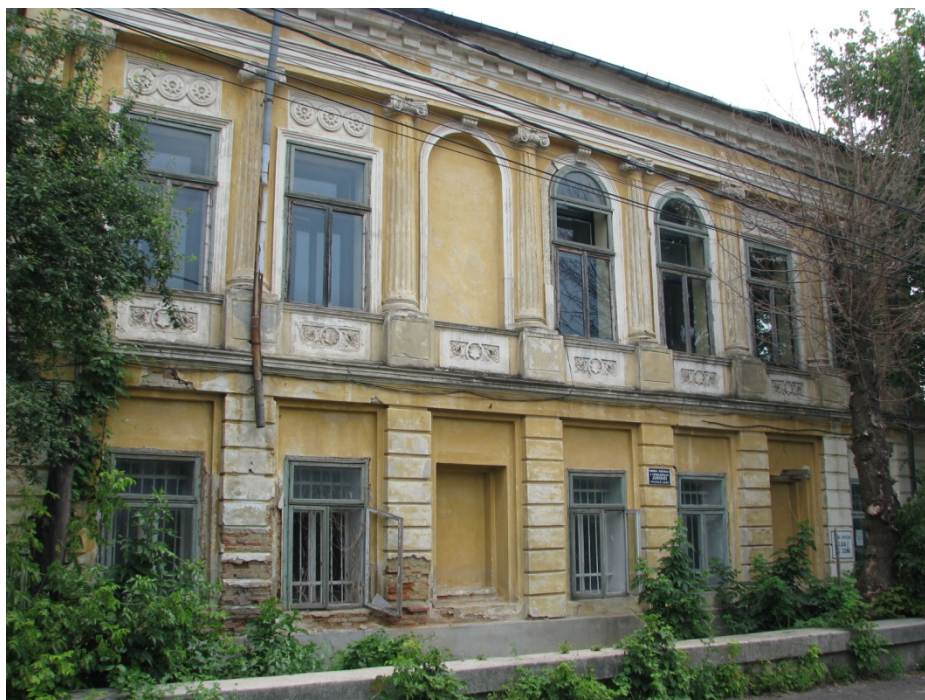
Fig. 5. Fațada de vest, dinspre str. Burchi-Zmeu

Fațada de vest. Aceasta este partea cea mai expusă privirii trecătorilor, fiind situată de-a lungul străzii Zmeu, foarte aproape de trotuarul pietonal, fără distanța oferită de cadrul unei grădini private (Fig. 5). Parterul, ce se ridică deasupra unui soclu discret, este tratat cu sobrietate, fără decorațiuni speciale. Tencuiala elevației, căzută pe alocuri, lasă vizibil materialul folosit la construcția pereților. Este vorba despre o cărămidă roșie, foarte îngustă, model care se folosea pe la jumătatea secolului al-XIX-lea. Șapte ferestre înalte, identice, oferă o iluminare suficientă încăperilor. Colțurile fațadei sunt tratate în bosaje, ceea ce conferă impresia de soliditate și monumentalitate a clădirii. Aceleași bosaje (în număr de 9) se întâlnesc și în spațiile înguste dintre ferestre, dând aparența unor pilaștri (ce se continuă, pe verticală, cu coloanele de la etaj). Cele două niveluri ale clădirii sunt separate prin obișnuitul brâu profilat.

Decorațiunile fațadei de vest se concentrează asupra etajului, nivelul nobil al clădirii, rezervat locuirii de către familia proprietarului (parterul fiind destinat, de obicei, serviciilor curente și personalului aflat în slujba stăpânului casei). Ferestrele sunt tot în număr de șapte, corespunzătoare celor de la parterul clădirii. Sub fiecare fereastră se află câte un

Pe fațada de vest, în timpul restaurării, ar trebui urmărit dacă aceasta nu a avut, totuși, de-a lungul existenței sale, un rezalit central, care să fi fost înlăturat cu prilejul alinierii traseului străzii Zmeu. Această verificare s-ar putea face doar arheologic. De asemenea, trebuie verificat dacă nu cumva, în starea inițială, diferența de nivel dintre salonul central și planșeului restului încăperilor nu se reflecta și la nivelul acoperișului, eventual și prin

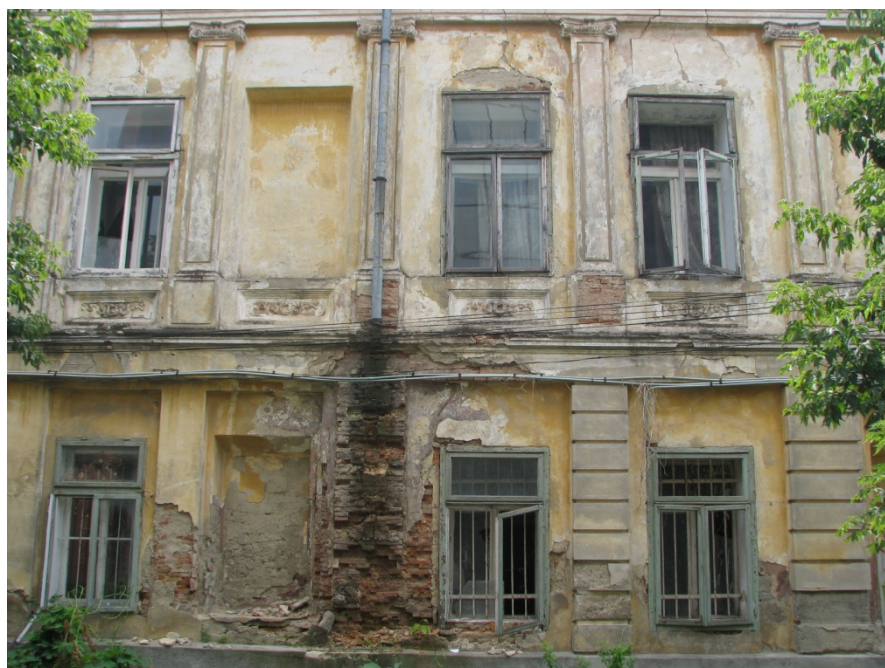
Fig. 6. Aspectul fațadei de nord, dinspre Universitatea „Petre Andrei”

Fațada de nord (dinspre Universitatea „Petre Andrei”). Aceasta este partea cea mai uzată dintre toate fațadele, fiind expusă intemperiiilor. Cărămida, ieșită la iveală în zonele deteriorate, este de formă îngustă, din aceea utilizată la jumătatea veacului al XIX-lea (Fig. 6).

Parterul are, deasupra unui soclu modest, opt ferestre rectangulare, de mari dimensiuni. Ferestrele de la parter sunt separate de pilaștri decorați cu bosaje de zidărie (în număr de nouă). Unii dintre aceștia lipsesc astăzi și ar trebui completați. Există ferestre obturate, în mod neinspirat, și chiar o ușă deschisă în cadrul unei vechi ferestre, care ar trebui anulată.

Pe fațada de nord, dinspre Universitatea „Petre Andrei”, clădirea nu este decorată cu semicoloane, ci cu niște „pseudo-pilaștri” conturați doar printr-un chenar cu relief modest. Ar trebui verificat dacă, sub tencuială, nu se păstrează o formă mai veche prin care erau sugerați acești pilaștri; eventual dacă nu există urme ale unor caneluri decorative, care s-ar potrivi cu capitellul ionic.

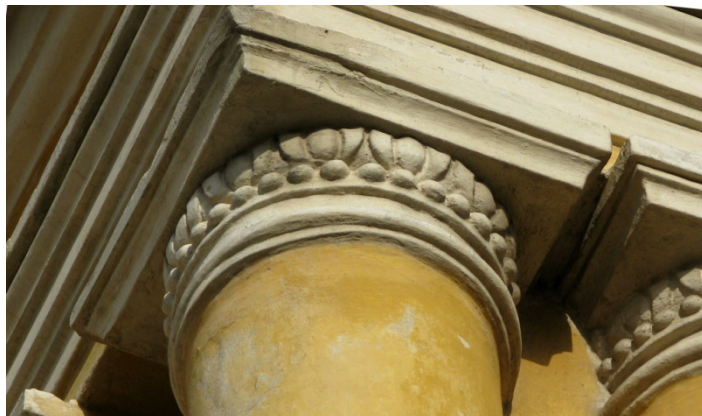
Fig. 7. Capitel de pe fațada de sud, rezalitul central

Coloanele de la etajul rezaliturii, deși au aceleași proporții cu cele de pe fațada de vest, sunt mult mai puțin realizate artistic. În lipsa canelurilor de pe suprafața fusului, precum și a volutelor capitelurilor, coloanele au mai curând aparența stilului toscan. La capitel, doar echina mai păstrează ceva din ovele stilului ionic, în timp ce abaca, rectangulară, se potrivește cu cea a stilului doric (sau a celui toscan; este prezent și „gulerașul” specific acestui din urmă ordin) (Fig. 7).

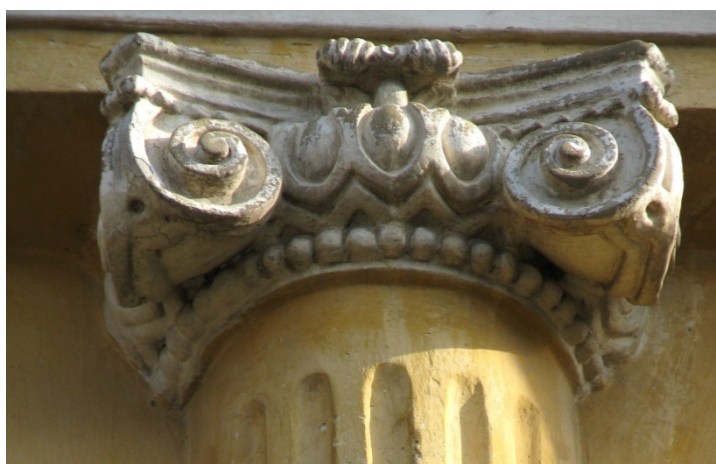
Fig. 8. Capitel de pe fațada de vest, spre strada Burchi-Zmeu

Aceste ferestre sunt încadrate de 8 coloane ionice, bine realizate. Coloanele sunt concepute după toate regulile stilului neoclasic: sunt așezate pe un pedestal, de formă aproape pătrată (modelul clasic ar fi cerut ca pedestalul să fie ceva mai dezvoltat pe verticală). Pe o plintă patrulateră este așezată baza coloanei ionice, ce respectă modelul clasic. Fusul coloanelor, angajate în zidăria fațadei, are proporția potrivită (cca. 18 moduli). Stilul ionic este respectat nu doar în privința capitelului, ci și prin prezența canelurilor specifice, care ornamează coloana. Fusurile coloanelor se îngustează, treptat, spre partea superioară. Capitelurile, cu volutele specifice, realizate din teracotă (materialul nu este aparent), au o plastică reușită, cu un bun relief. Toate capitelurile au volutele așezate nu în linie dreaptă, ci la 45°, detaliu caracteristic coloanei ionice de colț, chiar dacă ele se desfășoară pe toată lungimea fațadei (Fig. 7). Colțurile fațadei de vest sunt subliniate nu de coloane, ci de doi „pilaștri” decorați cu bonsaje (în număr de 10).

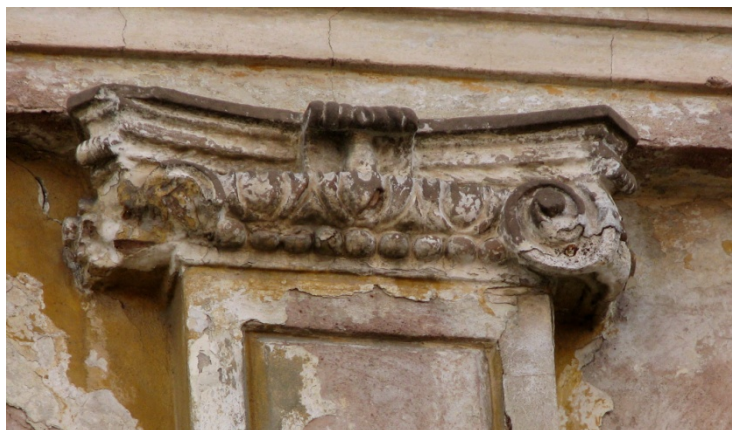
Fig. 9. Capitel de pe fațada de nord

Între ferestrele fațadei de nord nu mai întâlnim coloane angajate în zidărie, ca în cazul fațadelor de sud și de vest. Acestea sunt înlocuite cu niște chenare verticale, care țin locul unor pilaștri, dar care seamănă mai mult cu niște lesene. Se păstrează capitellurile de teracotă ale acestor „pseudo-pilaștri”. Ei nu aparțin unor coloane îngropate ulterior în tencuială, ci sunt de un tip distinct, aplatizate. Și în cazul acestei fațade există ferestre obturate, care s-ar cuveni să fie repuse în starea lor inițiale. Deasupra capitellurilor de teracotă se află același antablament, tratat identic, ce are puse în evidență cele trei elemente specifice: arhitrava, friza și cornișa.

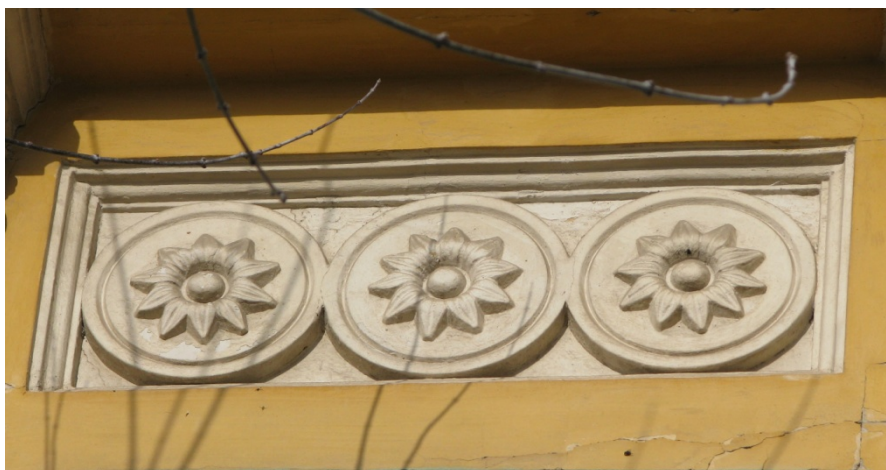
Fig. 10. Decorațiuni florale de deasupra ferestrelor

fațada de vest) (Fig. 11). Cele patru ferestre rectangulare de pe laterale au, deasupra lor, alte „panouri” dreptunghiulare de teracotă cuprinzând câte trei flori mari (cu câte zece petale), asemeni celor de pe fațada de vest (Fig. 10).

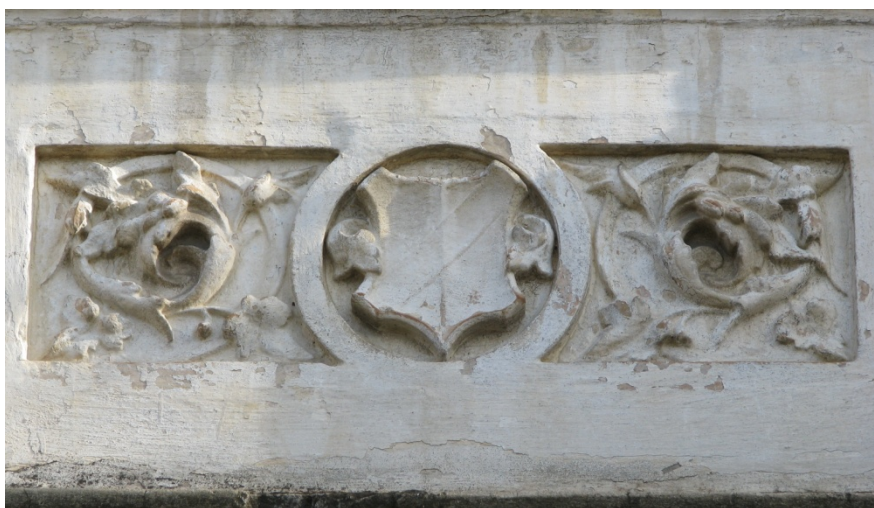
Fig. 11. Decorațiune de sub ferestre, fațada de vest

Toate ferestrele au, la partea inferioară, câte un panou decorativ din ceramică (sub stratul de var), ilustrând un scut heraldic de factură renascentistă, încărcat cu o bandă, încadrat într-un cerc și flancat de fleuroni vegetali cu rol decorativ (precum se vad și la

„panou” decorativ realizat în teracotă (văruită). Este vorba despre un dreptunghi alungit, având în centru un scut heraldic renascentist, încărcat cu o simplă bandă decorativă. Scutul este încadrat într-un cerc și flancat de fleuroni vegetali (Fig. 11).

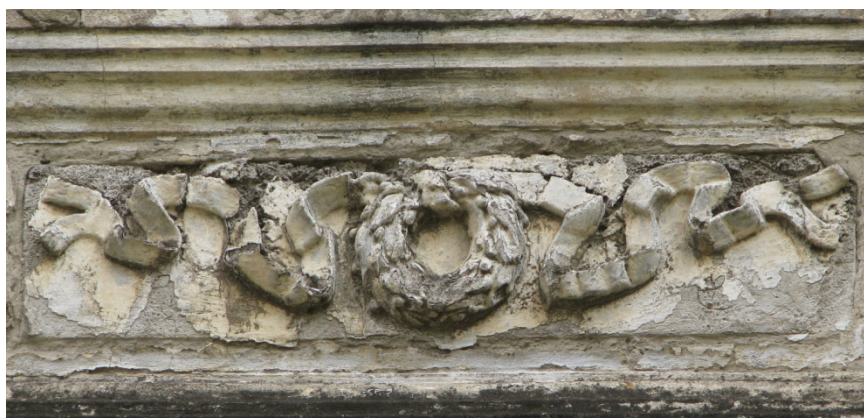
Fig. 12. Decorațiune de sub ferestre, fațada de nord

Etajul este tratat special, ca și în cazul celorlalte fațade, însă decorațiunile sunt mai reduse și mai uzate. Sub fiecare fereastră se află câte un „panou” de teracotă rectangular, alungit, decorat cu o coroniță vegetală flancată de câte două panglici ondulate (fig. 12). Acest motiv element este înscris într-un dreptunghi alungit, cu multe retrageri în adâncime,

cea ce lasă impresia că astfel se menține la suprafață un element decorativ de pe o fațadă mai veche, peste care s-au mai suprapus straturi noi de tencuială. Acest motiv decorativ este diferit de cele aflate sub ferestrele fațadelor de sud și de vest. Credem că această coroniță, aflată sub ferestrele de pe fațada de nord, este cea mai veche, decorațiunea originală a clădirii. Un argument în acest sens este că un exemplar identic se păstrează (izolat) și pe fațada de est, sub fereastra învecinată fațadei sudice (cea cu rezalitul). Nu ar fi logic ca acest model să ajungă acolo după executarea fațadelor de sud și de vest, și înainte de aceste intervenții. Deasupra acestor ferestre rectangulare nu mai întâlnim „panourile” decorative cu cele trei flori, de mari dimensiuni, dispuse orizontal, precum în cazul fațadelor de sud și de vest.
