CERCETĂRI ISTORICE
(SERIE NOUĂ)

XXXII
2013

EDIFICII DE CULT DIN SATELE RAIONULUI TELENEȘTI: ISTORIE ȘI ACTUALITATE

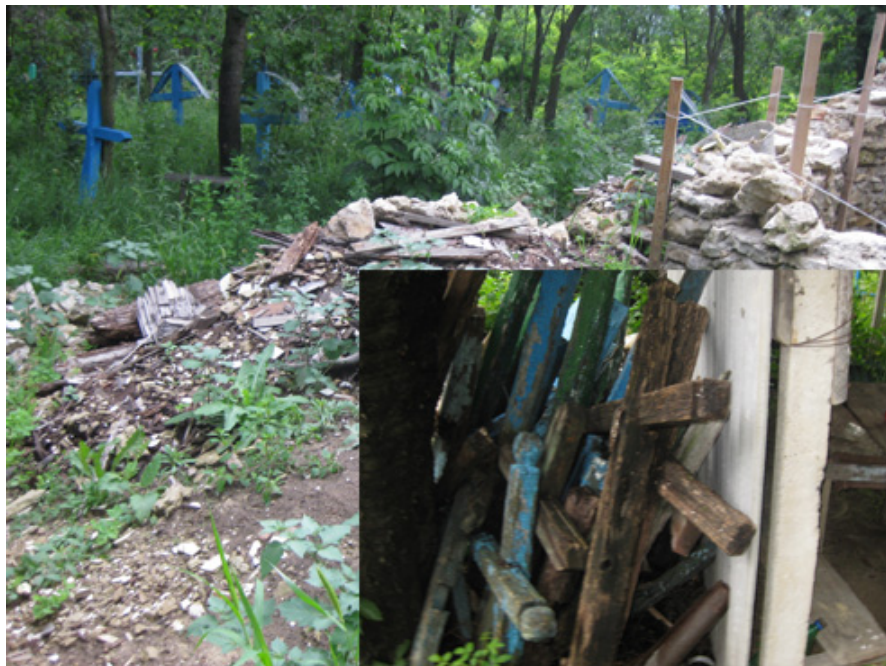
Fig. 1. Biserica de lemn Sf. Treime, satul Hirîșeni

În momentul inventarierii (mijlocul anilor '80 ai secolului XX), în raionul Telenești erau active doar patru biserici, printre care și biserica de lemn cu hramul Sf. Treime, din satul Hirișeni. Rămășițele bisericii se mai păstrează și astăzi în cimitirul vechi, dar se află în stare avansată de degradare, deși edificiul este inclus în Registrul de Stat al Monumentelor din Republica Moldova⁴. În raion mai erau active biserica Acoperământul Maicii Domnului din satul Brânzenei Vechi (ridicată în anul 1872), cu plan cruciform, aflată pe atunci în proces de reparație; biserica Sf. Arh. Mihail, din satul Leușeni (ridicată în 1880), cu plan trilobat, cu clopotniță alăturată; și biserica Sf. Dumitru, din satul Corobceni (a.c. 1913), având un plan simplu, dreptunghiular, cu o soluție planimetrică tradițională, compartimentată în naos, pronaos și altar.

O altă biserică care merită toată atenția cercetătorilor este cea din Hirșișeni, sat atestat prima dată în 1437. Conform dosarului păstrat în arhiva Agenției, aflăm că biserică Sf. Voievozi este ridicată în secolul al XVIII-lea. Soluția planimetrică a bisericii este cea tradițională pentru arhitectura locală, de tip triconc. Deasupra pronaosului se ridică clopotnița pătrată în plan, cu învelitoare în formă de coif pe o turlă înaltă, din care se înalță o cruce forjată artistic. Biserica are acoperiș în pante, din șindrilă. În interior, pronaosul era acoperit cu un tavan plat, naosul pătrat era despărțit de absidele laterale de contur complicat și acoperit cu un tavan de formă cilindrică. Naosul este luminat prin două ferestre mici, dreptunghiulare, amplasate în abside și ferecate cu grile metalice. S-a păstrat, prin 1985, și iconostasul de lemn, cu Porțile Împărătești ajurate, tăiate din lemn și aurite. Icoanele erau foarte tare afectate. Biserica, fiind un monument de istorie și arhitectură de o deosebită valoare, necesita pe atunci restaurare urgentă (Fig. 1)

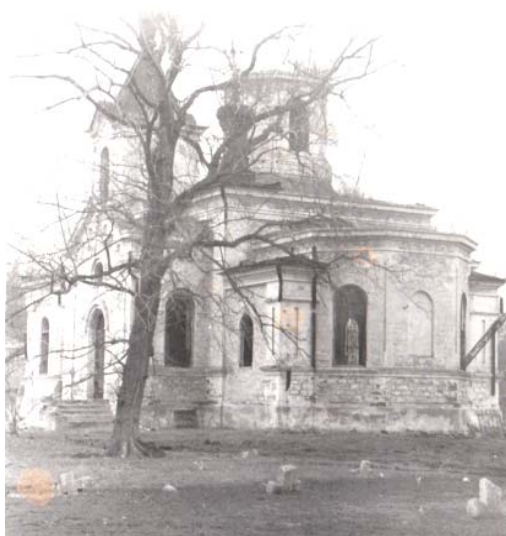
Fig. 2. Biserica din satul Târșiței

La 1813, în satul Târșiței, pe moșia vistiernicului Grigoraș Sturza, a fost ridicată o biserică de piatră, deoarece cea de lemn, veche, s-a desfăcut cu totul, „lemnele s-au dat la focul prescurării, iar sfântul pristol a fost zidit după obicei și îngrădit”⁶ (Fig. 2). Din cauza unor conflicte iscate între cei doi preoți ai satului, arendașul Botezatu, devenit între timp căpitan, cerea restituirea lucrurilor și podoabelor din biserică construită pe moșia lui. În iulie 1813, toate podoabele liturgice, cărțile și veșmintele din biserică veche au fost duse la biserică cea nouă, unele fiind cumpărate de localnici, altele fiind aduse de locuitorii din Prodănești stabiliți aici.

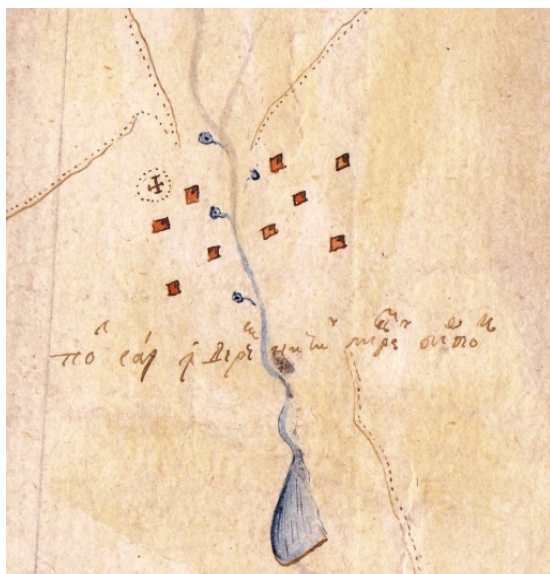
Fig. 3. Fragment din planul topografic al satului Pupăzeni, actualmente Nucăreni, Telenești (1809). Amplasarea bisericii și a cimitirului, la marginea localității (Colecția MNEIN)

în sat a fost ridicată o biserică din lemn, amplasarea bisericii și a cimitirului fiind explicate în harta topografică anexată (Fig. 3). În 1912 a fost ridicată biserica din piatră, cu hramul Sf. Arh. Mihail, având o soluție planimetrică tradițională, trilobată, cu altarul decroșat, naosul pătrat și pronaosul rectangular. Deasupra pronaosului era ridicată clopotnița în plan pătrat. Detaliile arhitecturale denotă influența arhitecturii ruse de cult și amplifică impresia artistică a bisericii.
