UN VALOROS ANSAMBLU DE ARHITECTURĂ DIN IAȘI: „POARTA CU ZID ȘI CASA CU ABSIDA“

FLORIN BUIMESTRUC

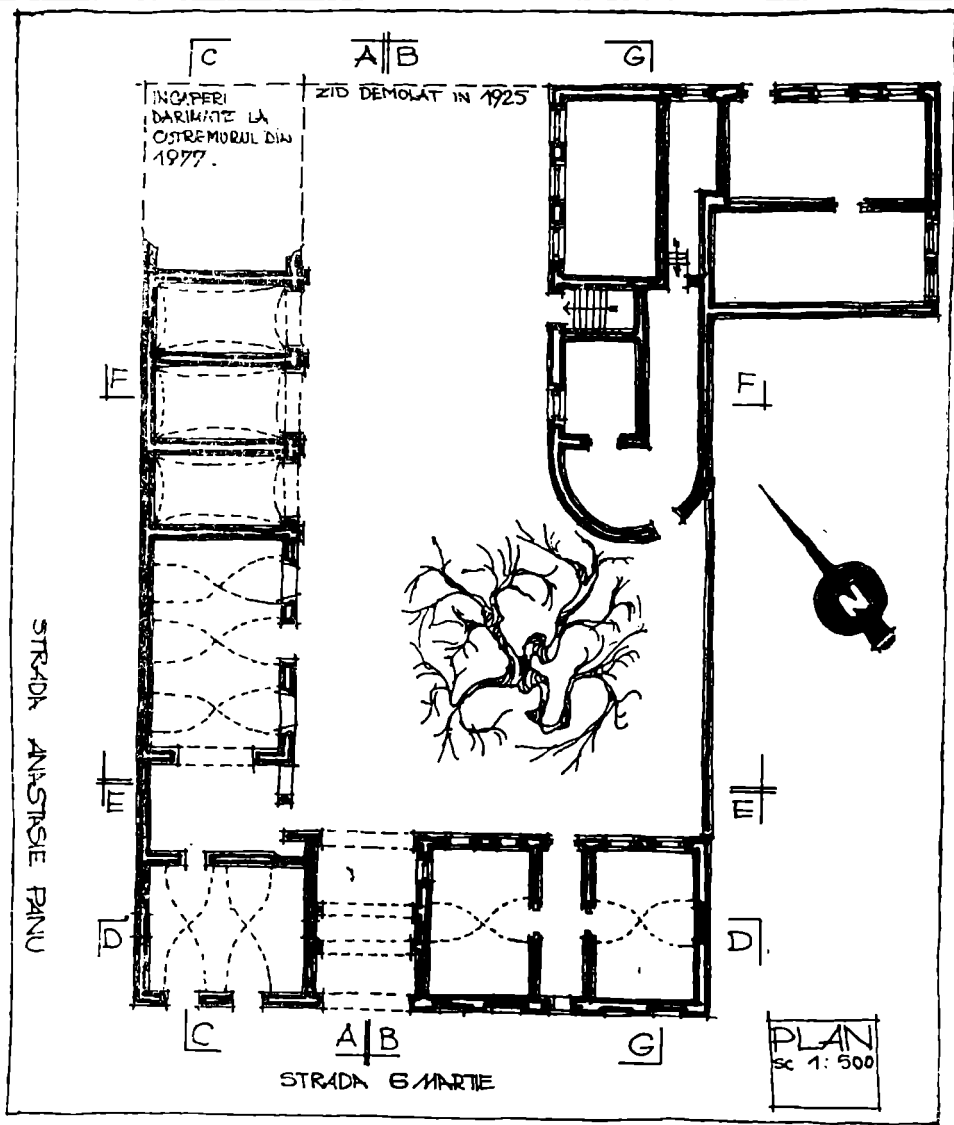
Fig.1 A

Un astfel de monument era și POARTA CU ZID ȘI CASA CU ABSIDĂ¹ (fig. 1), un ansamblu de arhitectură din secolele XVIII-XIX, cu o valoare documentară deosebită și prin aceea că, la Iași, dintre construcțiile laice din secolul al XVIII-lea se mai cunosc doar două: Casa Dosoftei și o clădire de pe strada Bucșinescu nr. 21.

Deși construite la un interval de aproape 100 de ani aceste două clădiri — Poarta cu zid și Casa cu absidă — formau un ansamblu unitar prin ideea de incintă creată de dispoziția planimetrică a elementelor ce o compuneau. Și tocmai de aceea acest monument istoric și de arhitectură era cu totul deosebit de celelalte case boierești din Iași secolelor al XVIII-lea și al XIX-lea.

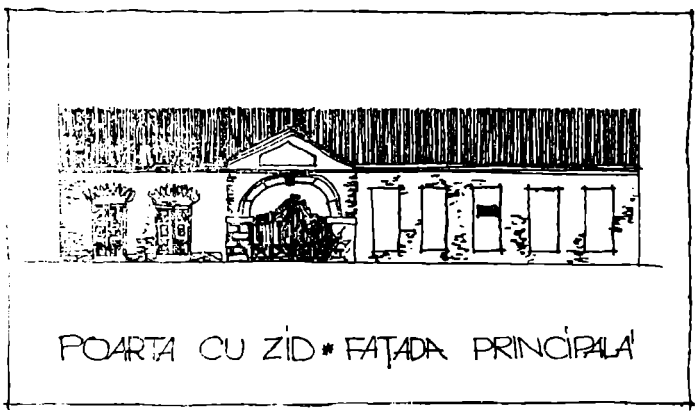
Fig.2 B

POARTA CU ZID, (fig. 2, 10) era un corp de clădire pe un singur nivel, datînd de la începutul secolului al XVIII-lea, proprietate a familiei Kogălniceanu, apartenență atestată printr-un document din anul 1731, în care se menționează: „casa a vel-căpitanului Vasile Kogălniceanu, în tîrgul de gios, de'naintea mănăstirii Barnovschi, de-supra budăiului sărat, între ulița ce se cheamă Herbinte și ulița Frecăului“².

Poarta cu zid, o clădire în formă de „L“, cu boltă de acces la îmbinarea celor două laturi, se prezintă din punct de vedere constructiv ca un sistem de bolti cu semicilindri longitudinali întretăiați cu bolti cu penetrații ce se unesc în axul median al cilindrilor. Pe o fundație din piatră, suprastructura este executată din cărămidă, cu un liant slab, pe bază de nisip și var. Pe întreg perimetrul clădirii exista un beci a cărui intrare nu a fost depistată, relevul efectuîndu-se într-un stadiu avansat de degradare a monumentului.

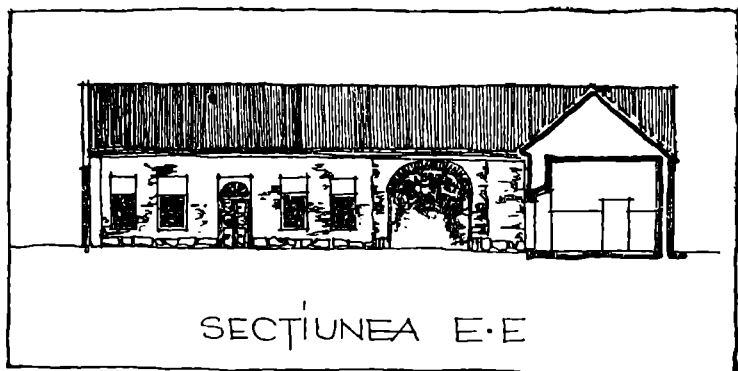
Fig. 4 ▶

Dispoziția planimetrică se prezintă astfel: latura de sud (fig. 3) era alcătuită din două încăperi separate de un vestibul și boltă de acces în incintă (fig. 4). Spre deosebire de cealaltă aripă, în care golurile erau practicate doar

spre incintă, în încăperile din aripă se putea pătrunde și dinspre stradă, situație ce justifică funcția de dugheană ce a avut-o într-o anumită perioadă. Bolta intrării, cilindrică, susținută de patru arce supraînălțate, era singura porțiune din clădire executată integral din piatră.

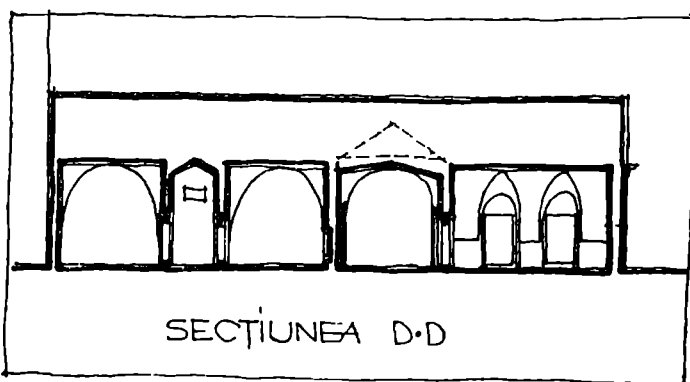
Fig. 5 ▼

Latura de vest (fig. 5) era alcătuită dintr-un șir de încăperi cu diferite dimensiuni și sisteme de boltire: semicilindri longitudinali întretăiați de bolți cu penetrații care se unesc în axul median, bolți de tip „à vello” (fig. 6).

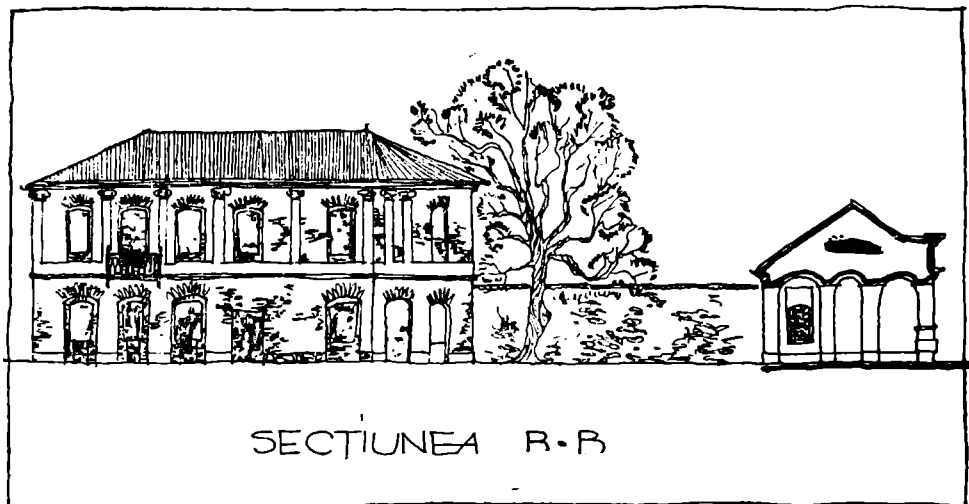
Fig. 7

CASA CU ABSIDĂ (fig. 7—9), cea de a doua clădire a ansamblului, era o construcție pe două nivele, datînd de la începutul secolului al XIX-lea. O găsim menționată în anul 1833 ca aparținînd zarafului Michael Daniel care zidește această casă după ce cumpărase „Poarta cu zid” de la Vasile Kogălniceanu⁴.

Clădirea în formă de „L”, are latura lungă terminată circular. Dispoziția încăperilor este identică pentru parter și etaj deși în timp a suferit o serie de modificări, structura de bază s-a păstrat datorită sistemului constructiv pe zidărie portantă. Singurul element care nu a putut fi marcat cu exactitate este scara ce făcea legătura între parter și etaj; acest lucru se datorează absenței unor elemente de construcție ajutoare datorate stării avansate de degradare în care se afla monumentul la data executării releveului. Sistemul constructiv, dispunerea încăperilor, precum și plastica fațadei ne arată ca cel mai probabil loc de amplasare al scării absida de la extremitatea sudică a clădirii⁵. Tavanele erau din grinzi de stejar pardosite cu dușumele (fig. 8). Infrastructura era din piatră, pe întreg perimetrul clădirii existînd o pivniță. Fațadele sînt tratate în stil neoclasic cu un restrîns repertoriu decorativ. Șarpanta, în patru ape, avea o pantă foarte mică și, probabil, a fost de asemenea acoperită cu olane.
